REMITE INFORME FINAL N° 107,  
DE 2010, SOBRE AUDITORÍA CONS-  
TRUCTIVA EFECTUADA A LAS OBRAS  
DE RESTAURACIÓN DE LA IGLESIA DE  
SAN PEDRO DE ALCANTARA DE LA  
COMUNA DE PAREDONES.

INFORME FINAL N° 107, DE 2010, SOBRE  
AUDITORÍA TÉCNICA A LAS OBRAS DE  
RESTAURACIÓN DE LA IGLESIA DE SAN  
PEDRO DE ALCÁNTARA, COMUNA DE  
PAREDONES.

El proyecto consiste en la restauración de las de un convento franciscano cuya construcción se inició en 1711, en la localidad de San Pedro de Alcántara, correspondiente a la Parroquia de Paredones. Consta de conjunto de construcciones compuesto por bloques de 1 piso, estructurados con muros de adobe de 65 centímetros de espesor y tabiquerías de adobillo de 25 centímetros de espesor. La altura interior es de 3,80 metros y el sector del templo de 5,45 metros. La techumbre está constituida por cerchas y envigados de madera con cubierta de tejas de arcilla cocida.

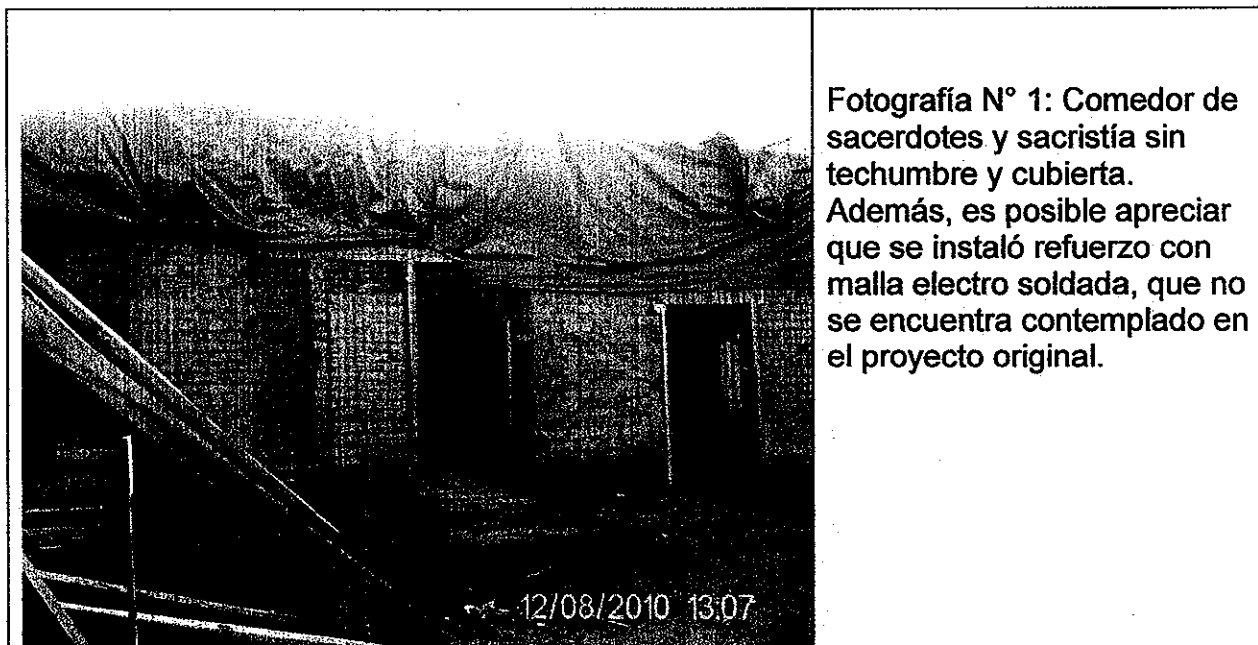
a. El proyecto original de las construcciones existentes sometidas a restauración, contempla un refuerzo de los muros estructurales solamente en el edificio del templo. No obstante, se verificó que se ha aplicado el

mismo refuerzo a todas las restantes construcciones sometidas restauración, sin mediar modificación formal del contrato (fotografía N° 1).

b. En el último estado de pago se refleja el pago total de las reparaciones de estructuras de techumbre y cubierta, no obstante, a la fecha de la fiscalización, aún faltaba la ejecución de dichos trabajos en el comedor de sacerdotes, la sacristía y los dos bloques de salas de uso múltiple de los sectores oriente y poniente (fotografías Nos. 1 y 2):

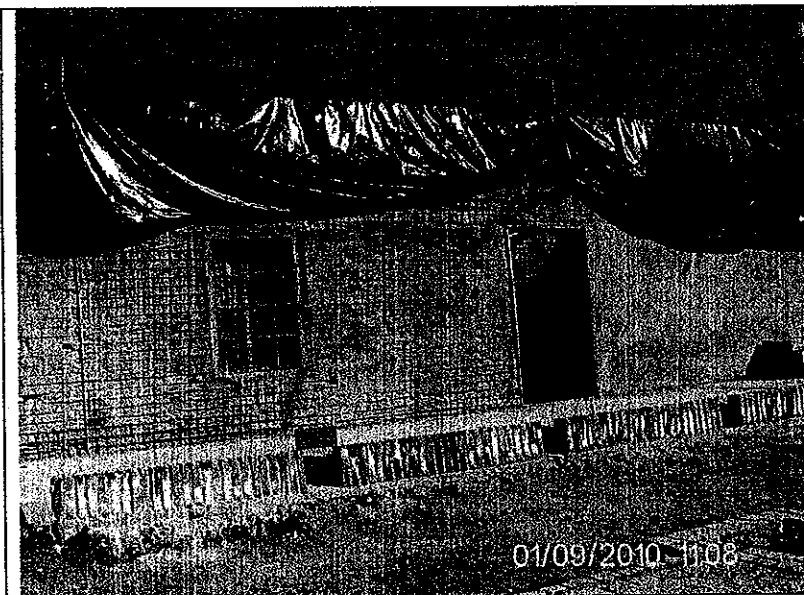
Fotografía N° 2: Salas multiuso del sector poniente, sin techumbre y cubierta.

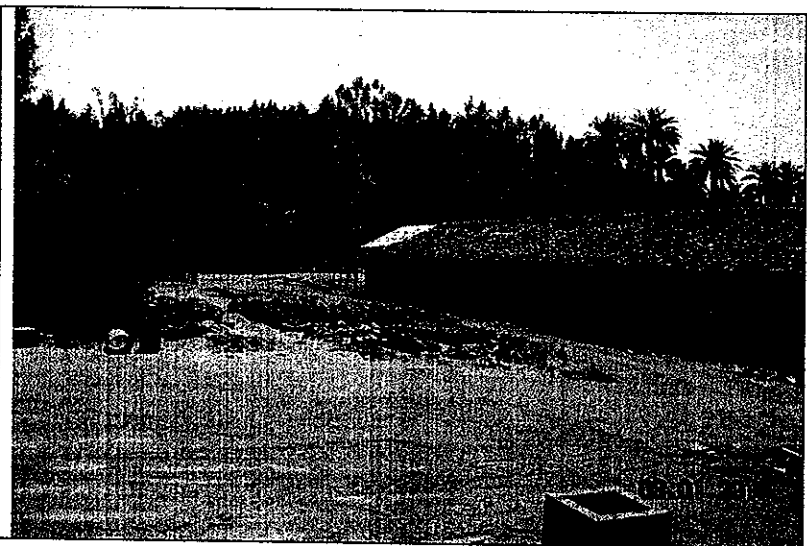
b. El registro fotográfico existente deja constancia del estado de las construcciones después de ocurrido el terremoto del 27 de febrero pasado, lo que implica variaciones en el proyecto original que, hasta la fecha de la última visita efectuada a la obra, esto es, septiembre de 2010, aún no habían sido reconocidas por la Unidad Técnica como extraordinarias y ajenas a toda previsión, de acuerdo a lo indicado en el artículo 150, del Reglamento para Contratos de Obras Públicas:

Fachada posterior zona salas multiuso sector poniente, después del terremoto.

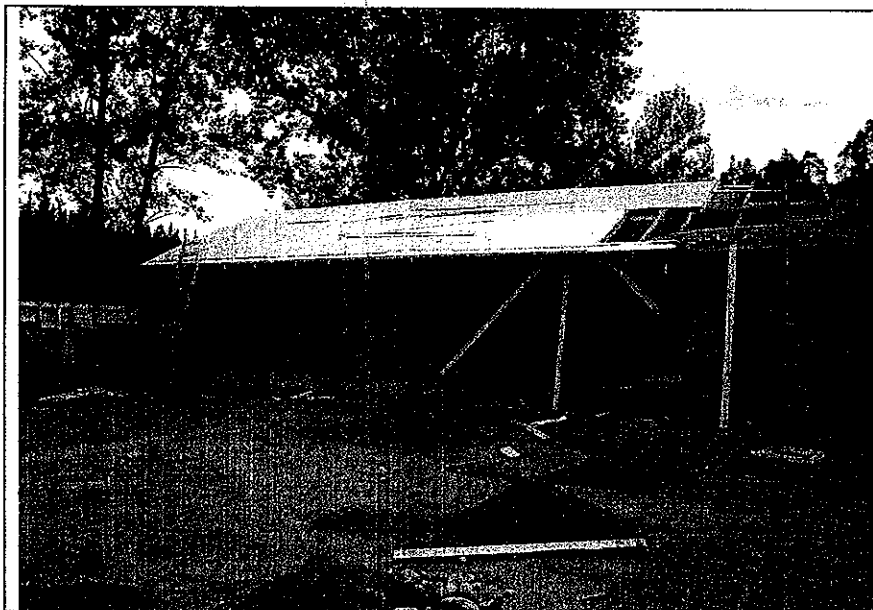
**Casa habitación, antes del terremoto.**

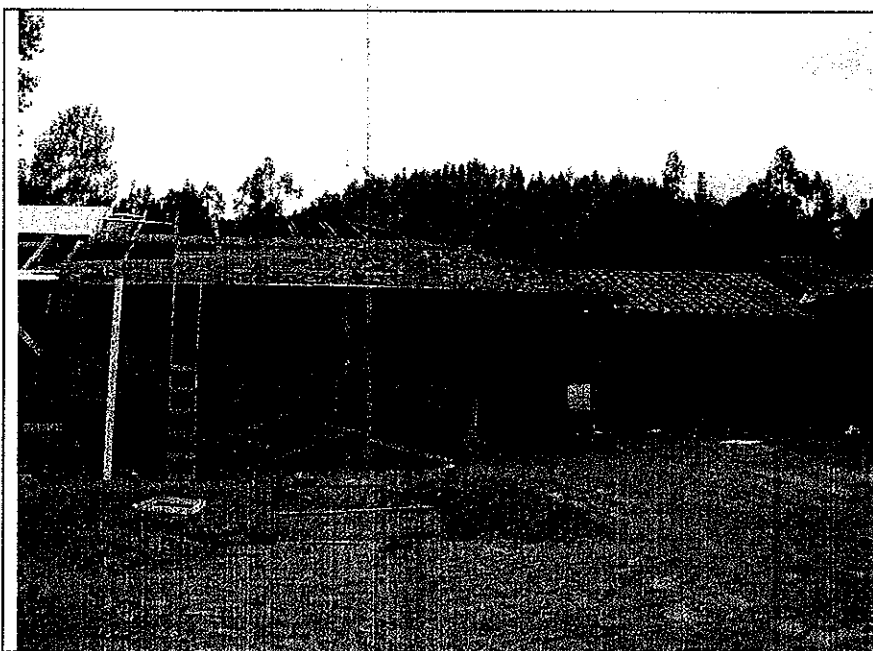
**Cocina franciscana, antes del terremoto.**

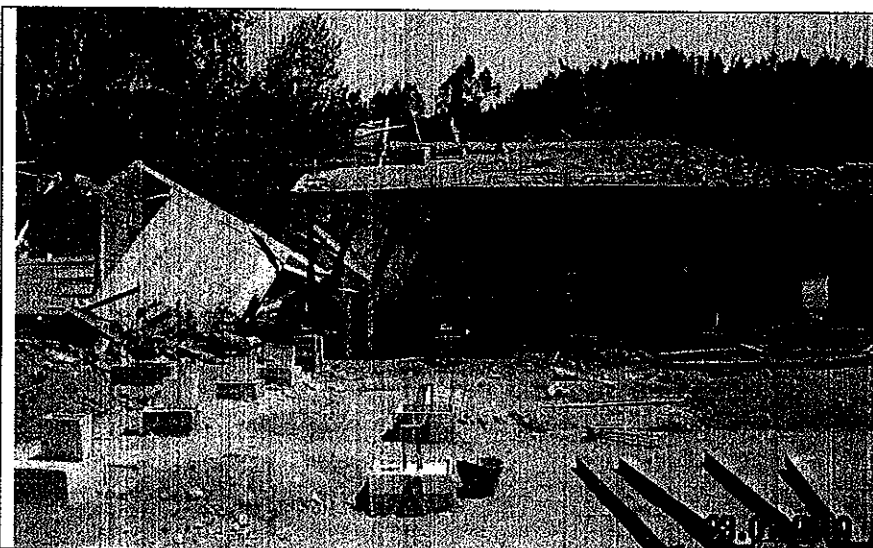
**Casa habitación y cocina franciscana, después del terremoto.**

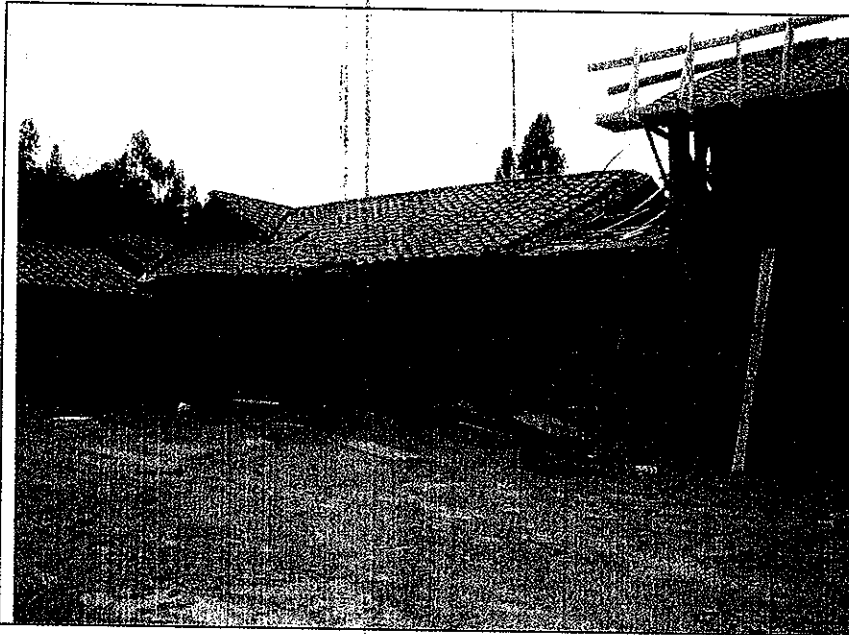
Comedor de sacerdotes,  
antes del terremoto.

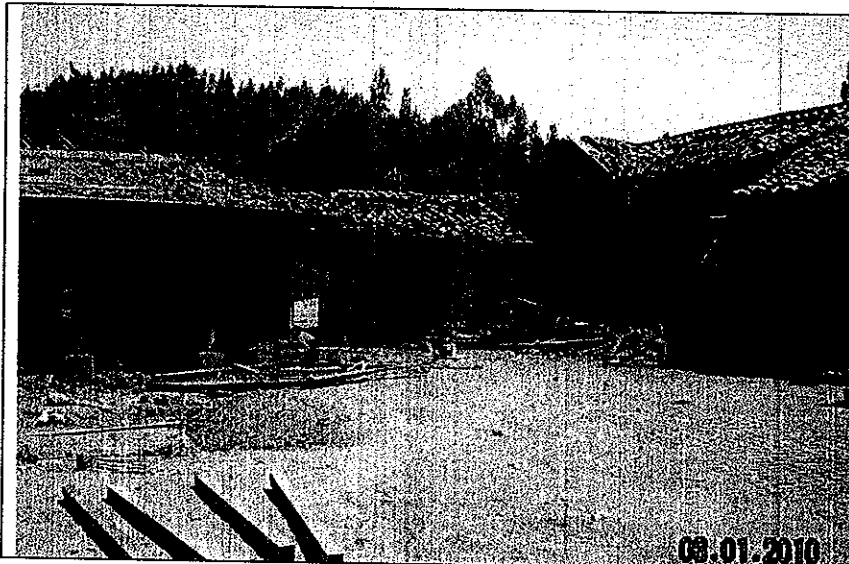
Comedor de sacerdotes,  
después del terremoto.

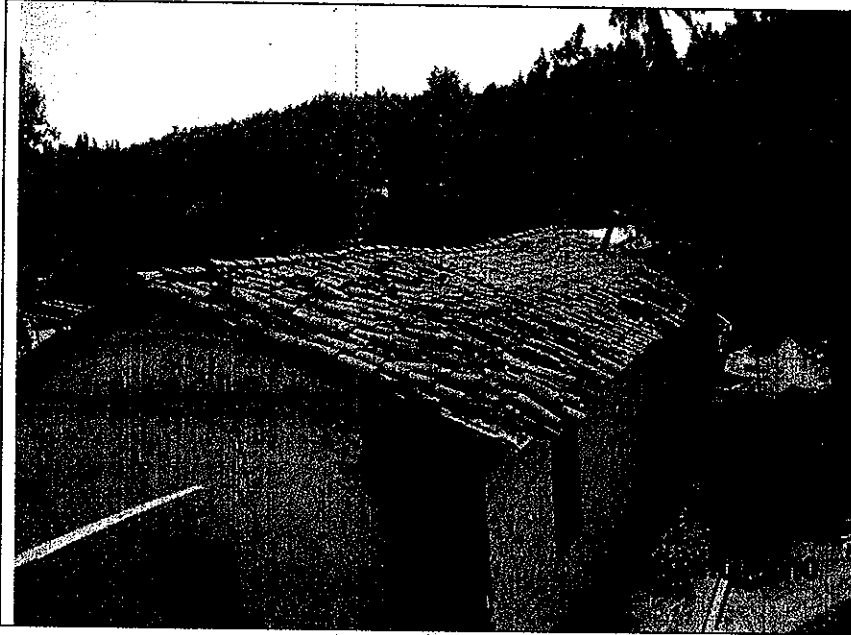
Salas multiuso sector oriente, después del terremoto.

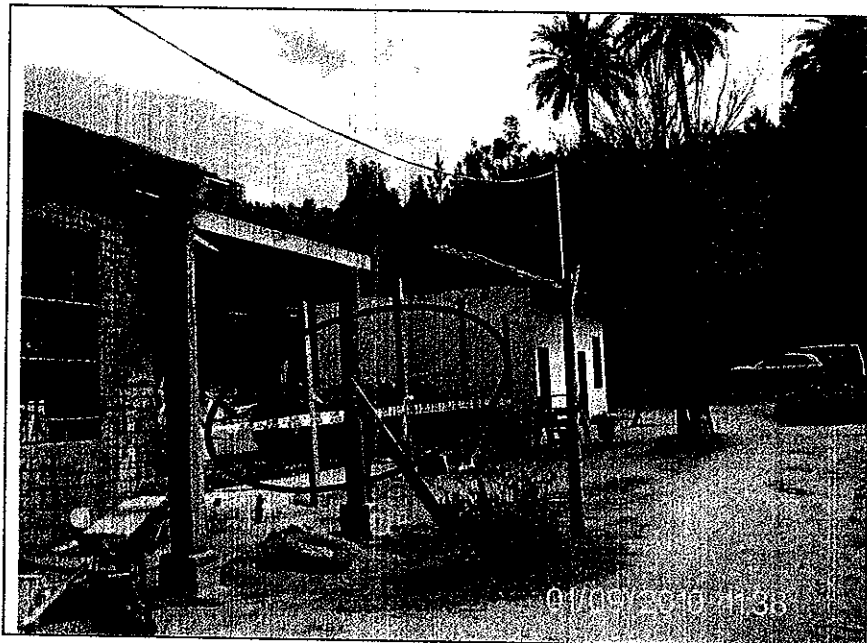
c. Se han realizado obras no contempladas en el proyecto original, sólo con la autorización del ITO y sin el reconocimiento de extraordinarias y ajenas a toda previsión que contempla el artículo 150, del reglamento, según se deduce de los registros del libro de obras. En efecto, considerando que en el folio 22 de 18 de marzo de 2010, se ha dejado constancia que se debe esperar las instrucciones del autor del proyecto estructural para dar las soluciones de reparaciones; es posible apreciar que en el folio 23 de 24 de marzo, se deja constancia que se están haciendo refuerzos de tabiques y cercas indicados por el ingeniero calculista. A su vez, en el folio 25 de 6 de abril de 2010, se ordena la demolición de la cocina para luego estructurarla con tabiques de adobillo; y en el folio 28 de 6 de mayo de 2010, se señala que está en ejecución el desarme de paramentos de adobe de zona sala multiuso/área cocinilla, y que la zona cocina/comedor se encuentra 100% demolida, a fin de reconstruir en adobillo.

Salas multiuso del sector oriente se encuentran demolidas, debido a los efectos del terremoto, no obstante, el proyecto original contemplaba una reparación menor.

1. Ha quedado establecido que los trabajos ejecutados en terreno, considerando los efectos del terremoto ocurrido el 27 de febrero de 2010, poseen diferencias respecto a lo contratado originalmente, por lo que procede que el Servicio regularice la situación dictando los actos administrativos pertinentes, a la brevedad.

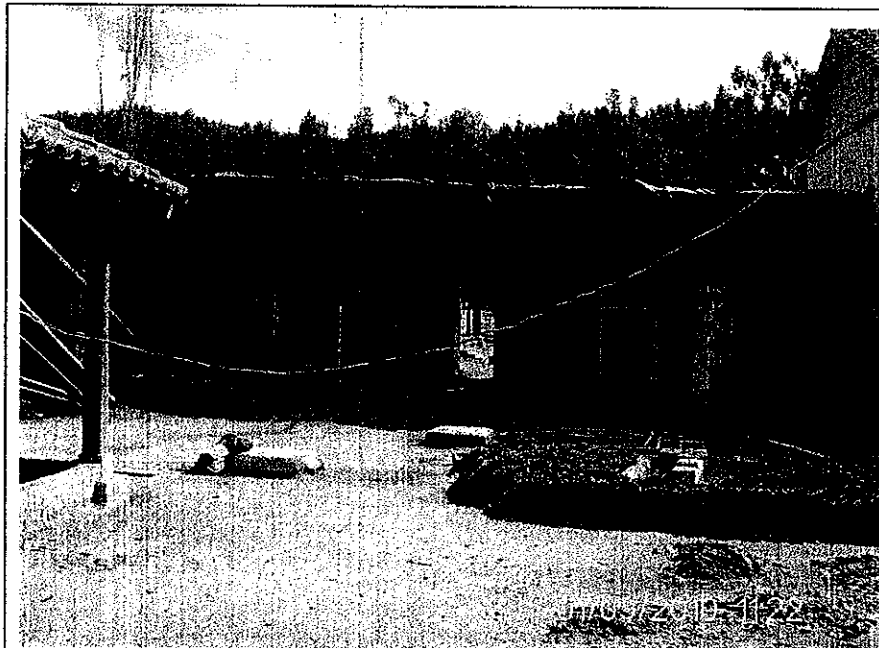
Sacristía y comedor de sacerdotes con refuerzo de malla electro soldada, en sus muros, lo que no se encuentra considerado en el proyecto original.
