# Informe Final Dirección Regional de Arquitectura

Fecha : 06 Septiembre de 2010  
N° Informe : 19/2010

INFORME FINAL N° 19 DE 2010 SOBRE  
AUDITORIA DE INVERSIÓN DE  
INFRAESTRUCTURA EN LA DIRECCIÓN  
REGIONAL DE ARQUITECTURA,  
REGIÓN DE ATACAMA.-

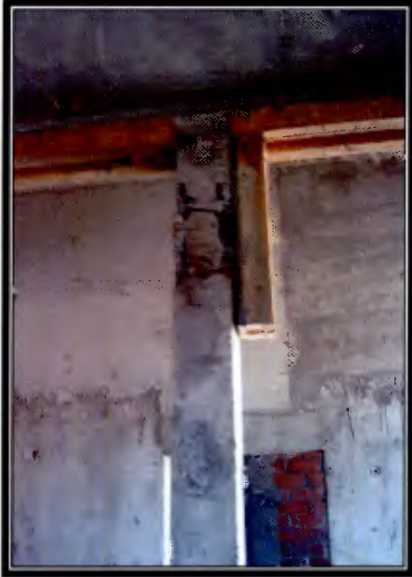
b. Se comprobó la existencia de fisuras y nidos en el hormigón de elementos estructurales de diferentes recintos del primer nivel, situación que se produce durante los trabajos de vaciado del hormigón. Ver fotos 1 y 2 en anexo. Se comprobó fallas en terminaciones del hormigón, como deformaciones y texturas, como consecuencia en la deficiencia en la instalación de los moldajes. Ver fotos 3, 4 y 5 en anexo.

2. Respecto de las fallas, fisuras e imperfecciones de las terminaciones en el hormigón, se mantiene la observación hasta que se terminen todas las reparaciones, lo que será verificado en futuras fiscalizaciones de seguimiento.

Foto 1: Nidos en el hormigón

En respuesta se informa que tales imperfecciones fueron observadas por la Inspección Fiscal de la Obra, IFO, según consta en del libro de obras, folio N° 14 del 20 de abril de 2010, y que a la fecha, la mayoría de ellas ya han sido reparadas. Además, esa Dirección indica que el elemento retratado en el anexo fotográfico N° 3, corresponde a una reparación instruida por el ingeniero y validada por la IFO en el libro de obras. Agrega, que los elementos identificados en los anexos fotográficos N° 4 y N° 5 también fueron detectados por la IFO, quién instruyó su reparación mediante libro de obras.

Atendiendo lo informado, las observaciones planteadas se mantienen mientras no se concreten las acciones propuestas por la IFO, lo que será validado en la etapa de seguimiento.

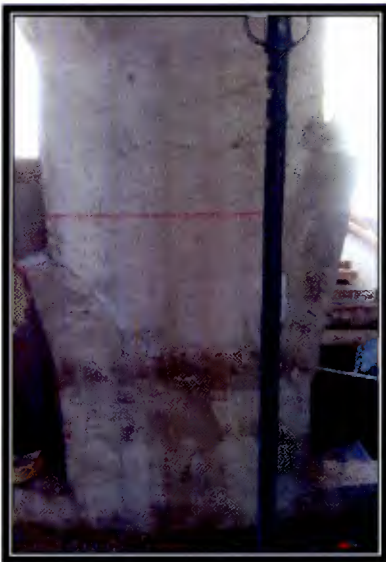
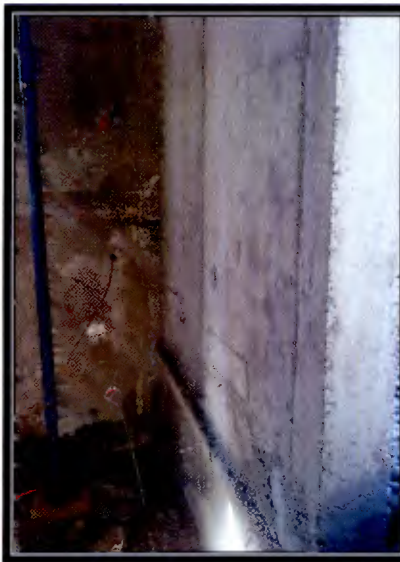
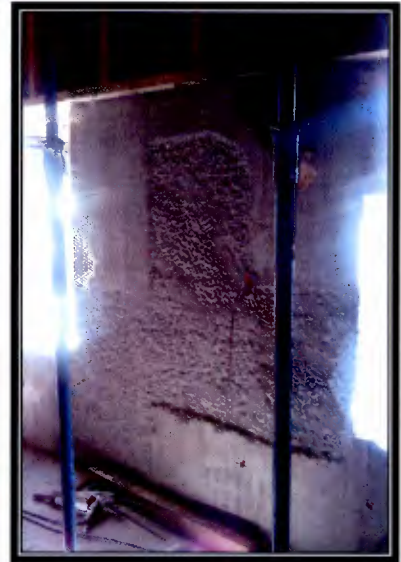
Foto 3, Foto 4 y Foto 5: Fallas en terminaciones del hormigón

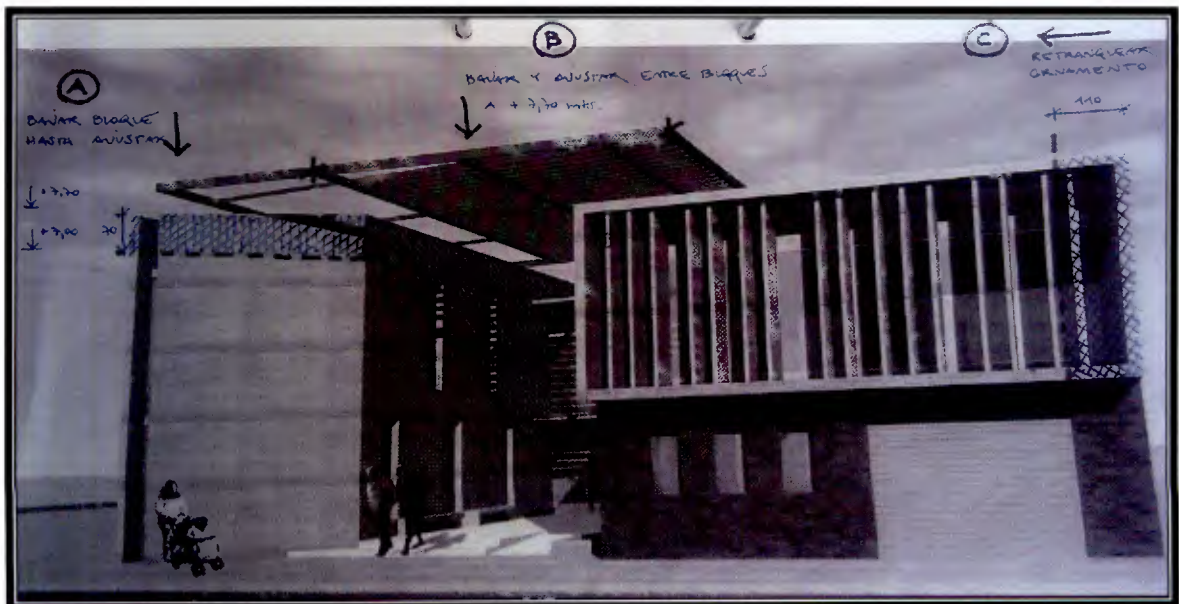
a. En relación a los aspectos administrativos, debe destacarse que el edificio no cuenta con permiso de edificación aprobado por la Dirección de Obras de la Municipalidad de Vallenar. Lo anterior, debido a que el expediente presentado el 09 de abril del 2010 fue objetado mediante Acta de Observaciones el día 27 de abril del presente año, siendo el punto crítico de ésta, el hecho de que el proyecto sobrepasa la altura de siete metros permitida por el Instrumento de Planificación Territorial. Ver foto 6 en anexo.

Foto 6: Objeciones al proyecto de arquitectura

En respuesta a esta observación, esa Dirección indica que la obra obtuvo el permiso de edificación correspondiente luego de subsanar las observaciones efectuadas por la Municipalidad, se adjunta copia del documento mencionado.

En atención a la obtención del permiso de edificación, se levanta lo observado, ello sin perjuicio que ha futuro se tenga en consideración los procesos correspondientes.

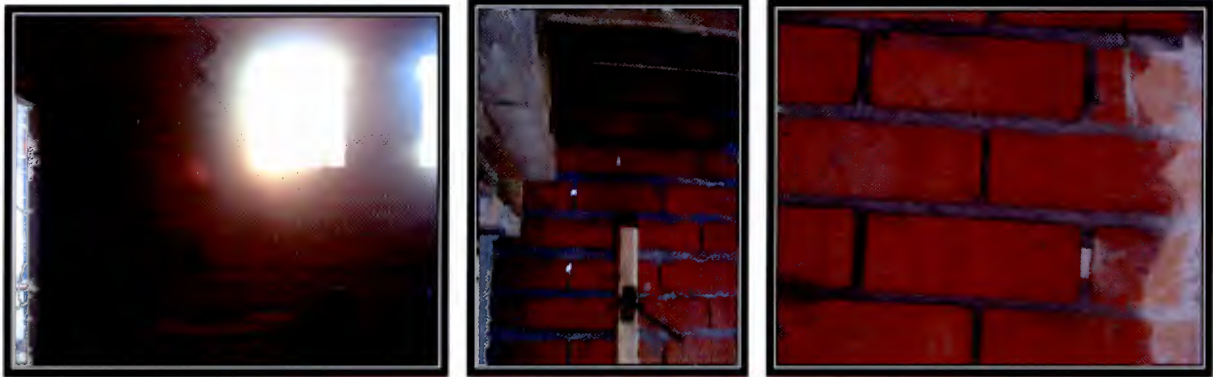
Se apreció falta de mortero de unión vertical entre ladrillos de varios muros, situación que se destaca en fotos 7, 8 y 9 del anexo.

1. Sobre la falta de mortero de unión vertical entre ladrillos de varios muros, se mantiene la observación hasta que se terminen todas las reparaciones lo que será verificado en futuras fiscalizaciones de seguimiento.

Foto 7, Foto 8 y Foto 9: Falta mortero de unión vertical entre ladrillos

En respuesta a esta observación, esa Dirección indica que tales imperfecciones fueron detectadas por la IFO, quien consignó una nota en el libro de obras a modo de instruir la corrección de la situación objetada, folio N° 28 del 23 de junio de 2010.

Atendiendo lo informado, la observación planteada se mantiene mientras no se concreten las acciones propuestas por la IFO, lo que será validado en la etapa de seguimiento.

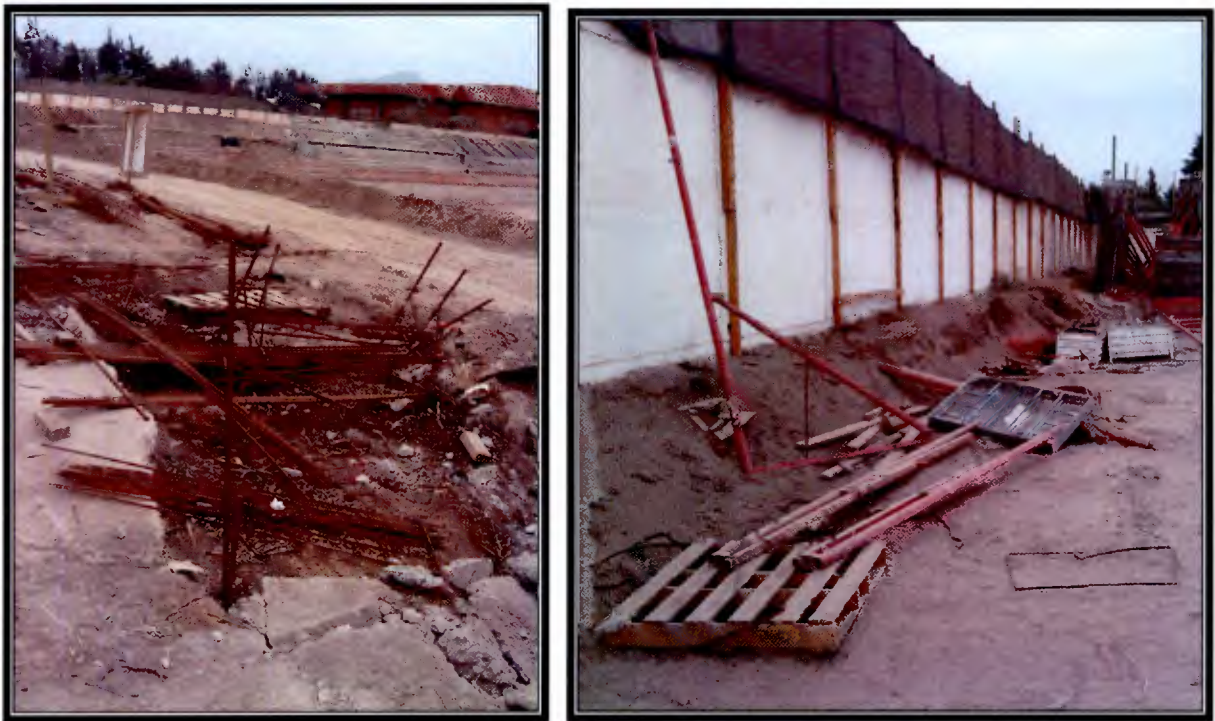
a. Durante la visita realizada, se comprobó que el área de trabajo no se mantenía despejada y ordenada, condición que no se ajusta a lo establecido en el punto 1.1.3 de las especificaciones técnicas sobre las responsabilidades del contratista, que dispone que la empresa debe velar por la seguridad de la faena, siendo necesario mantener el lugar libre de materiales o desechos que pudiesen ser peligrosos para los trabajadores o cualquier persona que ingrese a los recintos. Ver fotos 10, 11, 12 y 13 en anexo.

1. Respecto a que el área de trabajo no se encontraba despejada y ordenada, según lo disponen las especificaciones técnicas, se levanta lo observado en atención a las medidas adoptadas, las que serán validadas en la etapa de seguimiento.

Foto 10 y Foto 11: Desechos que pueden ser peligrosos

En respuesta esa Dirección señala que la IFO, corrigió la anomalía ordenando a la empresa revertir la situación y al prevencionista de riesgos mantener la obra limpia de manera de evitar accidentes, indicaciones que quedaron establecidas en el libro de obra folios N<sup>os</sup> 38 y 39 de 23 de junio de 2010.

En atención a las medidas adoptadas se levanta lo observado, ello sin perjuicio de la validación que se realice en la etapa de seguimiento que corresponde ejecutar.

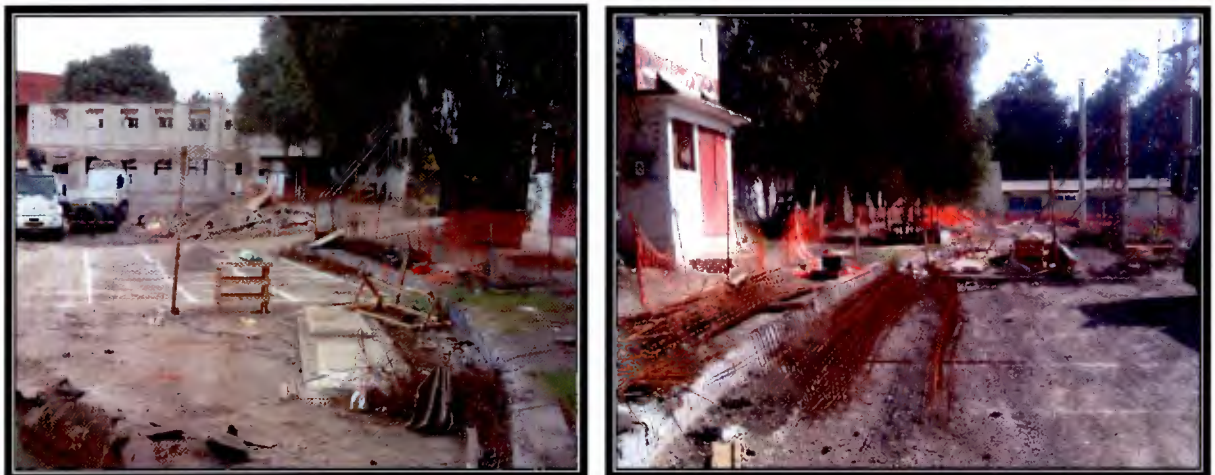
Foto 12 y Foto 13: La faena no está de libre de materiales

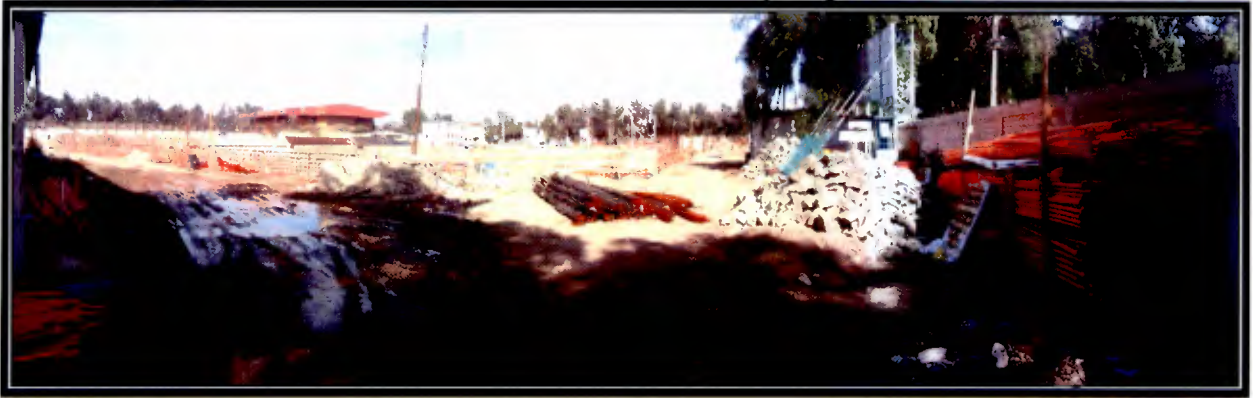
b. No se cumple con lo dispuesto en el punto 2.3 de las especificaciones técnicas sobre instalación de faenas, ya que la instalación de bodegas no es concordante con el tamaño de la obra, ello puede causar deterioro de la calidad de los materiales al estar expuestos a la intemperie, los cuales se encuentran acopiados en zonas abiertas y sin resguardo. Ver fotos 14, 15 y 16 en anexo. Respecto de las instalaciones de faenas, se comprobó que se utilizan como bodegas de almacenaje de materiales recintos que forman parte del proyecto. Ver foto 17 en anexo.

2. En relación al incumplimiento de la instalación de bodegas concordantes con el tamaño de la obra, la existencia de materiales expuestos a la intemperie y la ocupación de recintos como bodega, los cuales forman parte del proyecto, de acuerdo con lo dispuesto en las especificaciones técnicas, se levanta lo observado en atención a las medidas adoptadas, ello sin perjuicio de las validaciones futuras de la etapa de seguimiento.

Foto 14: Materiales expuestos a la intemperie

En su respuesta esa Dirección indica que se han establecido distintas zonas de acopio y se dispondrá de containers de bodega y mesones cubiertos con malla rachel. Asimismo, indica que los materiales almacenados en el recinto del proyecto están de manera momentánea y que corresponden a instalaciones del mismo edificio.

En atención a las medidas adoptadas se levanta lo observado, ello sin perjuicio de la validación que se realice en la etapa de seguimiento que corresponde ejecutar.

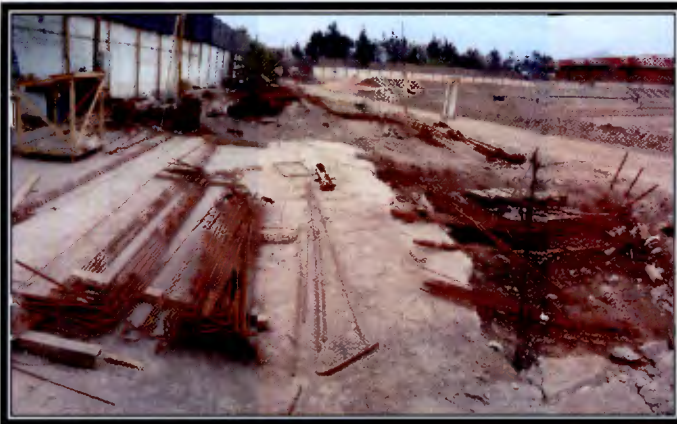
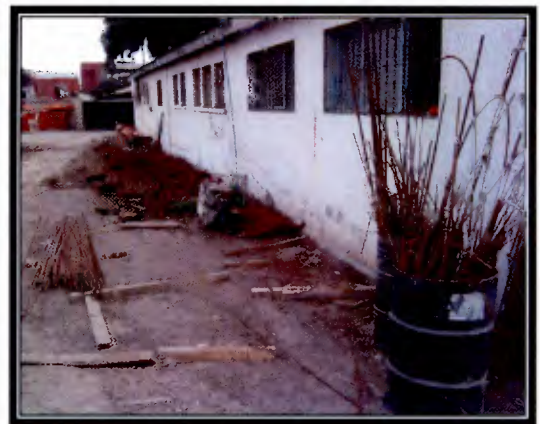
Foto 15 y Foto 16: Materiales acopiados en zonas abiertas y sin resguardo

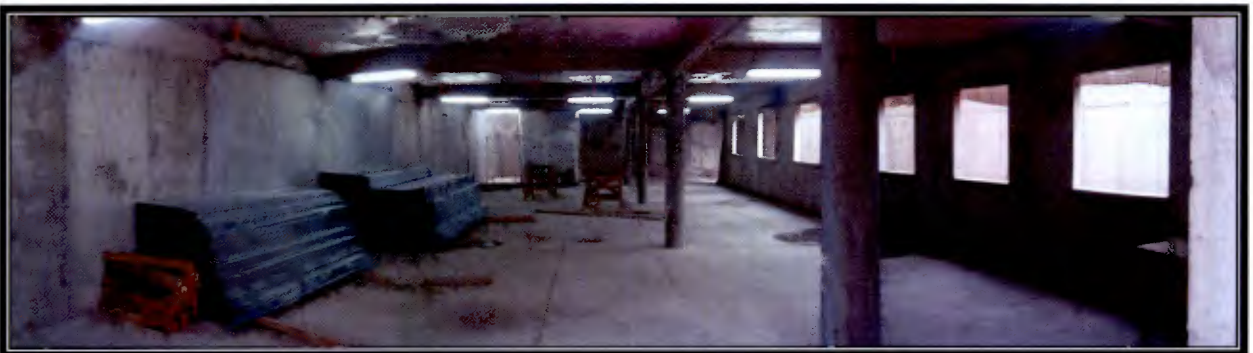
Foto 17: Recintos que forman parte del proyecto son utilizados como bodegas de almacenaje de materiales
