**INFORME FINAL SOBRE
AUDITORÍA DE INVERSIÓN EN
INFRAESTRUCTURA EN LA
DIRECCIÓN DE ARQUITECTURA,
REGIÓN DE AYSÉN**

Fecha : 25 OCT. 2011
Nº Informe : 16

**INFORME FINAL N°16 DE 2011, SOBRE
AUDITORÍA DE INVERSIÓN EN
INFRAESTRUCTURA EN LA DIRECCIÓN
DE ARQUITECTURA, REGIÓN DE AYSÉN.**

Con el fin de dar cumplimiento al trabajo de fiscalización, se seleccionó como muestra la obra de infraestructura deportiva "Construcción del Polideportivo de Puerto Aysén", cuyo monto de inversión alcanza a M\$5.093.370, equivalente al 100% del universo antes identificado.

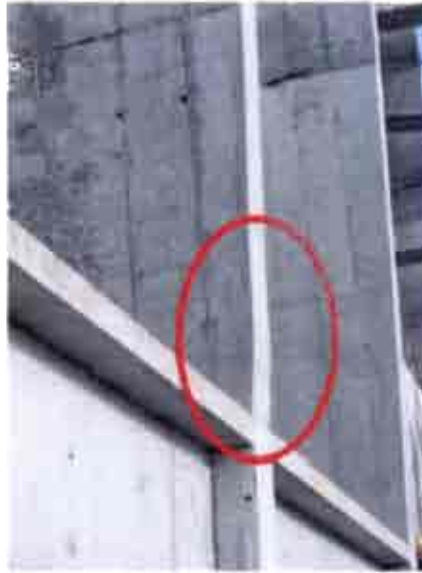
Fotografía N°1: Deformación de un pilar del sector salas multiusos-canchas de tenis exteriores.

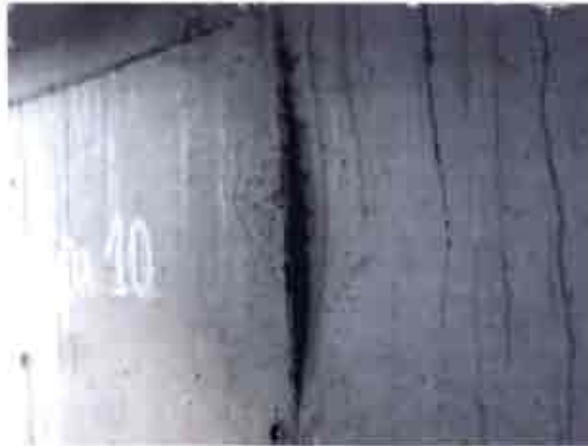
Fotografía N°2: Terminación no homogénea de un muro interior del sector de camarines, baños y bodegas, que evidencia una mala ejecución de los trabajos de moldajes y hormigonado.

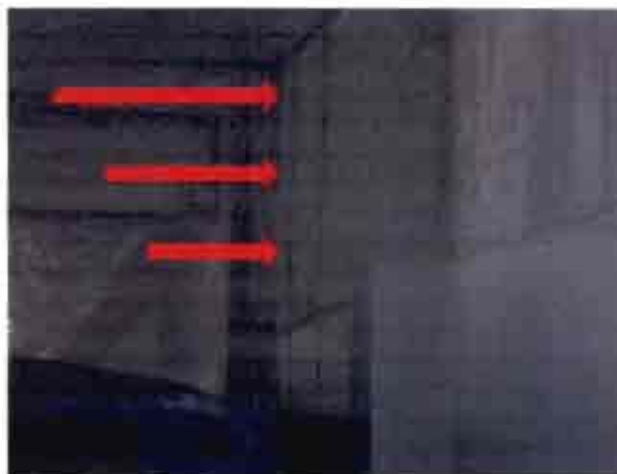
Fotografía N°3: Desaplome de un muro en el sector del gimnasio.

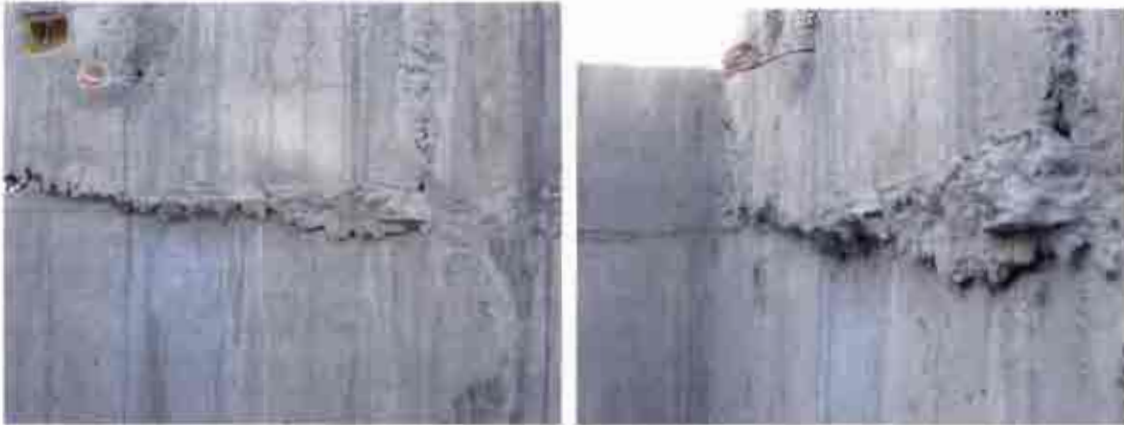
material en los muros del sector de recepción del gimnasio. (Ver anexo, fotografías N°s 1, 2, 3, 4 y 5).

Fotografías N°s: 4 y 5: Exceso de material en uniones de hormigones en el sector de recepción del gimnasio. Se observa también una diferencia de espesores entre paños de hormigón debido a la mala utilización de los moldajes, generando como resultado muros no homogéneos.

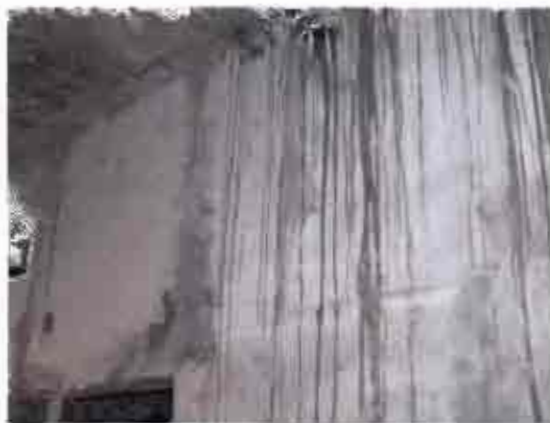
Fotografía N°6: Manchas superficiales en gran parte de los muros del proyecto, evidenciando la no utilización de desmoldantes.

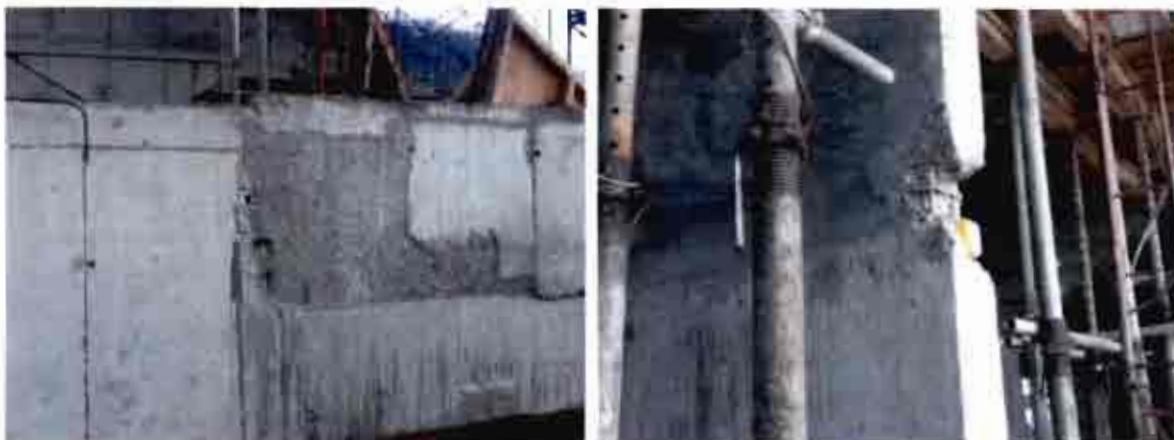
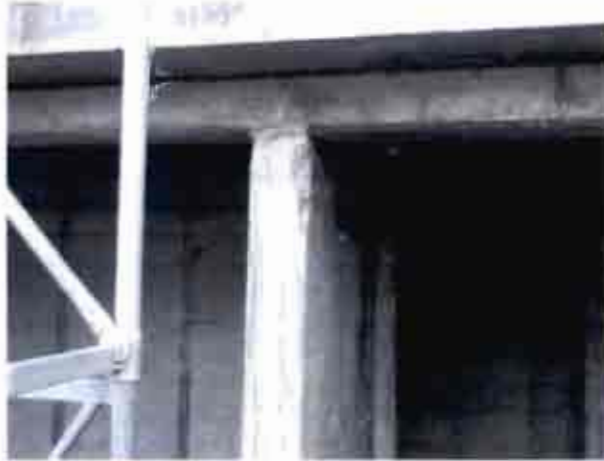
- 7) Se observaron armaduras a la vista, desprendimientos de material, aristas rotas, fisuras y grietas en muros de la fachada del acceso principal, bajo las graderías norte y en el sector del acceso a la piscina desde los camarines, evidenciando una mala calidad de ejecución de las obras, lo que podría revestir en eventuales fallas y riesgos estructurales.

En respuesta a lo observado, la Dirección informa que el edificio no presenta daños de orden estructural. Lo anterior, queda respaldado por medio del "2° Informe de visita a terreno, Polideportivo Aysén", de fecha 1 de septiembre de 2011, preparado por el Ingeniero diseñador del proyecto de estructura, el cual fue adjuntado al informe de respuesta presentado a esta Oficina de Control. Además, reitera el Servicio que, todas las partidas de elementos estructurales no se encuentran concluidas, por lo que aún es posible mejorar su aspecto.

Sobre el particular, cabe señalar que si bien, las fallas detectadas no revisten daños de carácter estructural, el Servicio no ha dado respuesta a lo observado en relación a la calidad exigida en el punto 4.4 "Muros H-25, Hormigón armado a la vista", de las Especificaciones Técnicas de Arquitectura del proyecto, la cual "...corresponde a una apariencia óptima de la superficie del hormigón. Si ella no se logra, se deberá demoler y restituir el elemento objetado", situación que no permite dar por levantada la observación planteada, y por lo cual, la Dirección de Arquitectura deberá tomar las medidas efectivas tendientes a subsanar dichas falencias, lo que será verificado por esta Contraloría Regional en futuras visitas a ese Servicio.

Fotografías N°s: 7, 8 y 9: Desprendimiento de material, fisuras y grietas en muros y pilares. Se alcanza a distinguir la armadura de la estructura. Sector fachada acceso principal, bajo graderías norte y acceso a piscina desde camarines, respectivamente.

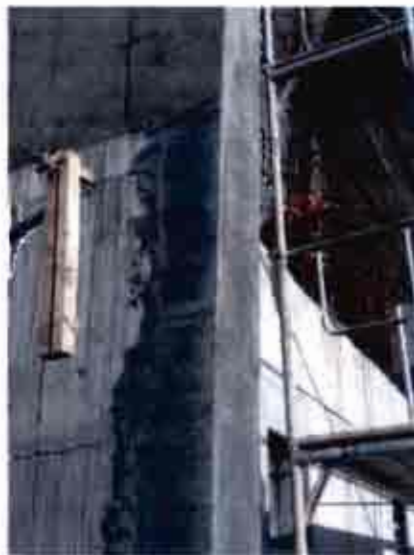
- 8) Se constataron deficiencias en el modo de ejecución de las uniones de hormigones de distintas edades, como así también, una mala programación de las faenas de hormigonado, visualizándose elementos estructurales hormigonados en dos o más etapas, provocando lo anterior, deformaciones, pérdidas de geometría y homogeneidad, discontinuidad de elementos estructurales, diferencias de espesores y tonalidades, y excesos de material en pilares, vigas y muros del proyecto. (Ver anexo, fotografías N°s. 10 y 11).

La Dirección de Arquitectura informa que, efectivamente existen deficiencias en el modo de ejecución de las uniones de hormigones de distintas edades y la programación de las faenas de hormigonado, por lo cual, se notificará a la empresa para que proceda a demoler las estructuras afectadas, volviendo a restaurar el elemento en cuestión.

Fotografía N°10: Terminación de un pilar en el sector de las salas multiuso con hormigones de distintas edades. Se observan deficiencias en el modo de ejecución de las uniones, diferencias de espesores, terminaciones y adhesiones de mala calidad y excesos de material.

- 2.9 Sobre la observación Técnico-Constructiva 8), relativa a las deficiencias en el modo de ejecución de las uniones de hormigones de distintas edades y la programación de las faenas de hormigonado, la Dirección de Arquitectura deberá tomar las medidas necesarias para subsanar la situación planteada, notificando a la empresa sobre la demolición de las estructuras afectadas, de manera de restaurar los elementos en cuestión.

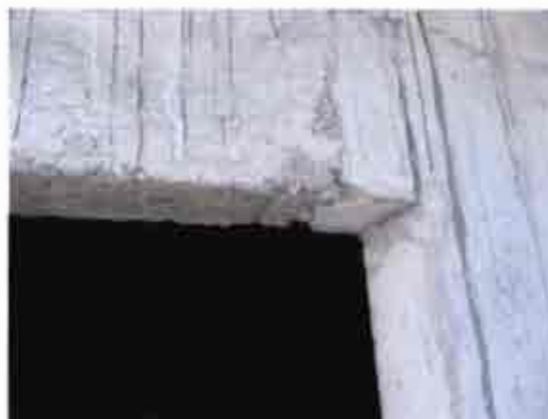
Fotografía N°11: Deficiencias en la unión de hormigones de distintas edades en el dintel de una puerta en el sector de camarines, baños y bodegas.

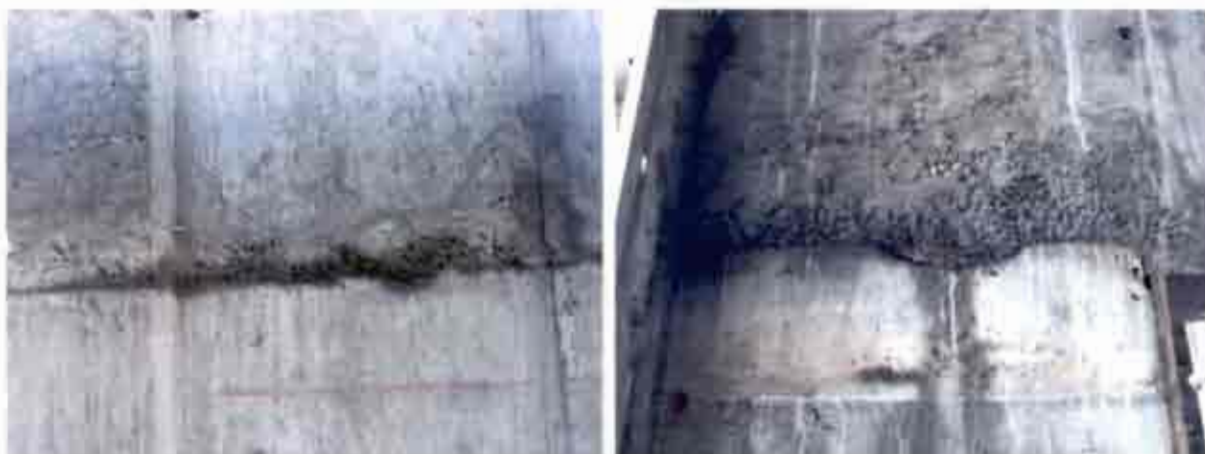
Específicamente, en los muros de los sectores del gimnasio y piscina semi-olímpica, se advirtió una colocación y compactación defectuosa del hormigón, que generó discontinuidades de material y grandes superficies con nidos de piedra, los cuales podrían comprometer de manera significativa la resistencia y estructuras de dichos elementos, situación advertida por la inspección fiscal de la obra, según lo establecido en el folio N°44 del libro de obras, de fecha 22 de febrero de 2011.

Reitera el Servicio respecto a lo señalado en la presente observación que, producto de los deficientes asentamiento plásticos, mencionados en la observación N°6, se produjeron las patologías en las superficies de los materiales indicadas, las cuales son de carácter arquitectónico y no estructural, conservando sus características de diafragma rígido. Lo anterior, respaldado mediante el "Informe de visita a terreno, Polideportivo Aysén", de fecha 3 de marzo de 2011, del Ingeniero estructural del proyecto, el que se adjuntó al informe de respuesta a las observaciones realizadas por esta Contraloría Regional.

Fotografías N^os. 12 y 13: Se observa la presencia de nidos de piedra en algunos muros del sector de recepción del gimnasio y sector piscina, los cuales podrían afectar a las obras de manera estructural.

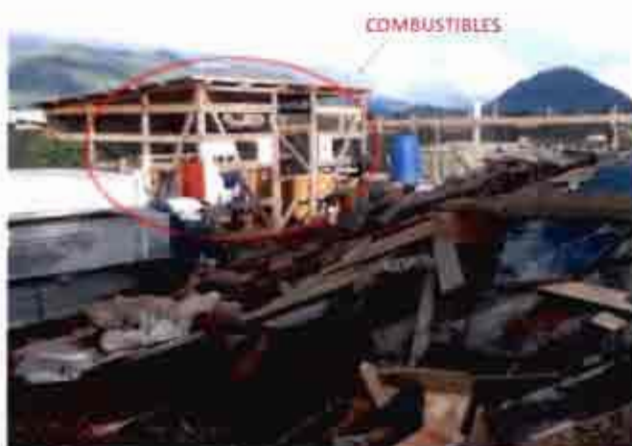
Fotografía N^o 14: Obstrucción de las vías de circulación y emergencia de la zona de almacenamiento de los combustibles.

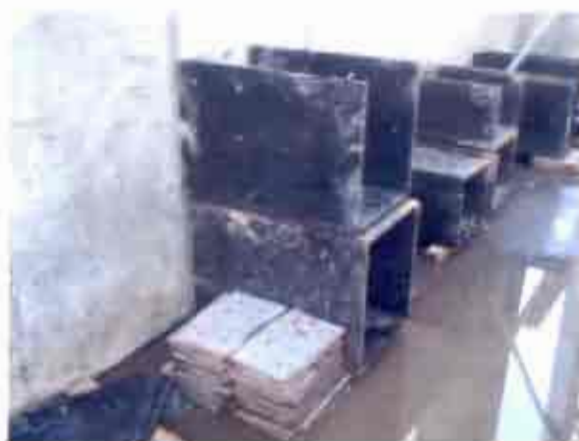
Fotografía N^o 15: Corrosión en las piezas de herrajes para vigas laminadas almacenadas en zonas no acondicionadas, descubiertas y sin un adecuado sistema de drenaje.

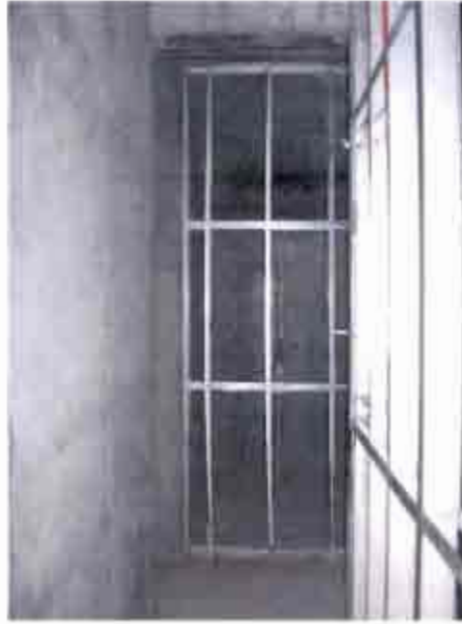
- 12) Fue posible observar que en el sector de baños, camarines y bodegas del proyecto, algunas de las estructuras de tabiquería de acero galvanizado instaladas, se encontraban pandeadas, lo que podría evidenciar una mala terminación de los niveles de radier y/o cielos y, constituir un posible riesgo de fallas e imperfecciones en la terminación de revestimientos y aislación de las mismas estructuras. (Ver anexo, fotografía N°16).

Fotografía N°16: Estructuras de tabiquería tipo Volcometal pandeadas en el sector de camarines y baños.

- 2.11 En atención a la observación Técnico-Constructiva 12), sobre deficiencias en la instalación de la tabiquería interior de acero galvanizado, el Servicio deberá tomar las medidas necesarias tendientes a corregir lo observado, realizando la correspondiente supervisión y la posterior recepción de las partidas mencionadas.

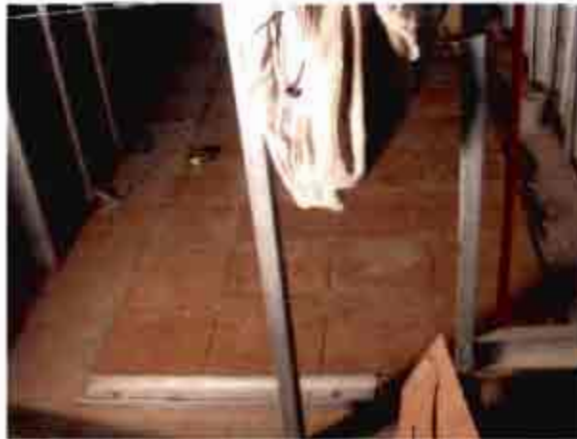
Fotografía N°17: Instalación de cerámicas de piso en el sector de los baños y camarines

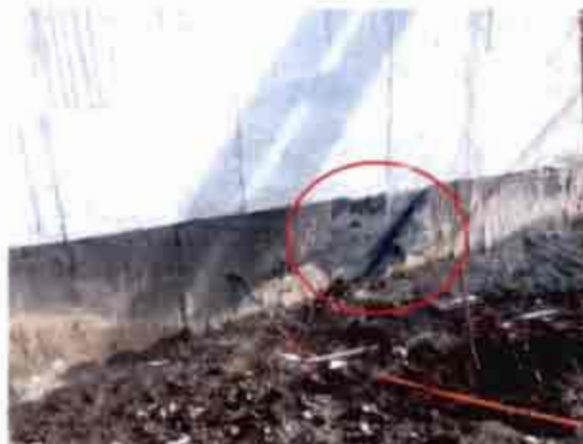
Fotografía N°18: Rajaduras y cortes en la lámina de polietileno de protección y aislación para las obras de fundaciones

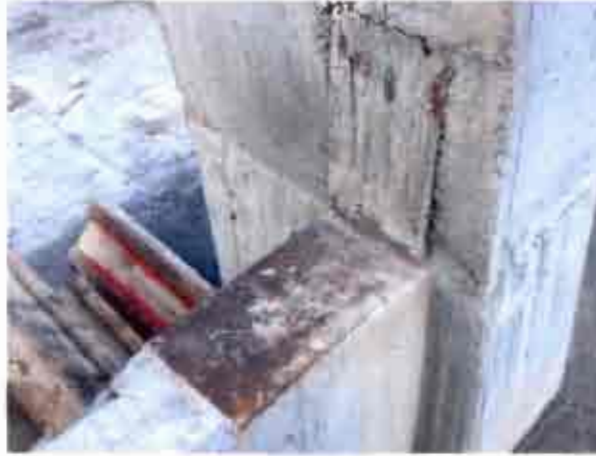
- 15) Se visualizaron escuadras metálicas incrustadas en antepechos y pilares de hormigón del sector del corredor, entre el muro de contención sur y la piscina semi-olímpica, las cuales presentan corrosión y se encuentran descuadradas, evidenciando un deficiente proceso de instalación. (ver anexo, fotografía N° 19).

Fotografía N°19: Corrosión y descuadre en escuadras metálicas incrustadas en antepechos y pilares de hormigón del sector del corredor, entre el muro de contención sur y la piscina semi-olímpica.
