Adjunto, para su conocimiento y fines pertinentes, un ejemplar del Informe Final N° 47, de 2012, elaborado por personal de esta Contraloría Regional, aprobado por el infrascrito, relacionado con una auditoría a inversiones en infraestructura en la Dirección de Arquitectura Región de Coquimbo.

**INFORME FINAL N° 47 DE 2012, SOBRE  
INVERSIÓN EN INFRAESTRUCTURA EN LA  
DIRECCIÓN DE ARQUITECTURA REGIÓN  
DE COQUIMBO.**

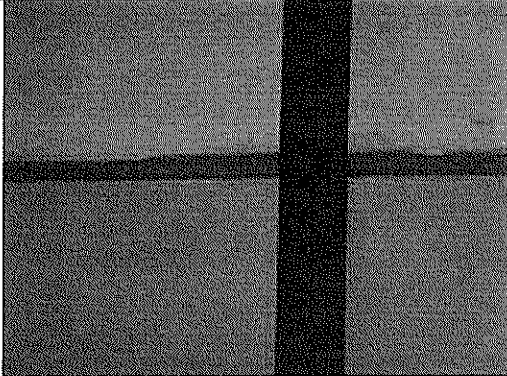
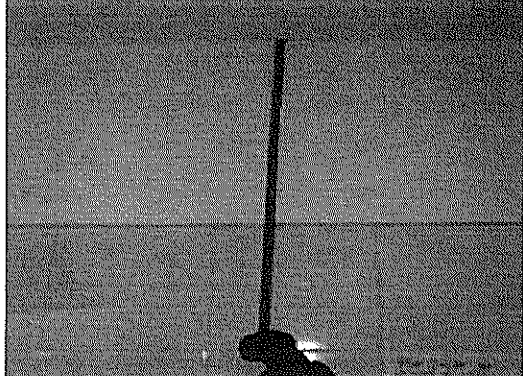
a) Los cerámicos instalados en los baños, no alcanzan la altura de la cadena, dejando sin revestimiento una distancia de hasta 0,76 metros hasta el cielo. No dando cumplimiento, por tanto, a lo establecido en el numeral 20.4 de las especificaciones técnicas y en los planos, lámina 7-A, de cortes transversales y longitudinales, en que se indica una medida de 0,40 m. (Anexo N° 2, Fotos N°s 1 y 2).

A mayor abundamiento, corresponde informar que la altura verificada en terreno de los cerámicos instalados es de 2 metros, elevación inferior a los 2,10 m. que indica el plano 3-D, previamente citado.

Foto N° 1: Cerámicos con altura inferior a la indicada.	Foto N° 2: Cerámicos con altura inferior a la indicada.

En razón de lo expuesto, la observación se mantiene, debiendo el Servicio evitar estas inconsistencias en los futuros contratos.

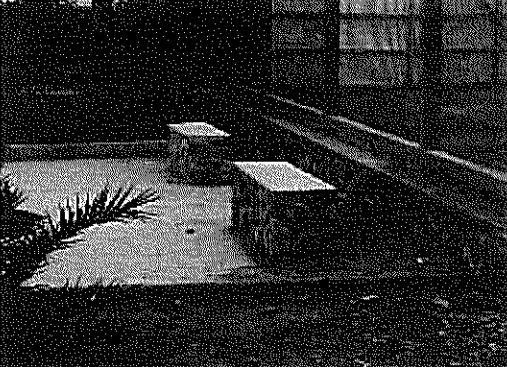
b) Las bancas de mampostería de piedra fueron ejecutadas sin tablonces de madera, contraviniendo lo establecido en el numeral 37 de las especificaciones técnicas, que indica que dicha partida debe ser ejecutada con tablonces de madera de 2" x 8", en pino impregnado con sulfato de cobre.

Al respecto, se debe indicar que la partida referida fue pagada en los estados de pago 9-A y 11-A, de fechas 26 de febrero y 30 de abril de 2010, respectivamente. (Anexo N° 2, Foto N° 3).

Foto N° 3: bancas de mampostería sin tableros.	Foto N° 4: Junta de dilatación.

En consideración a que no consta un respaldo que dé cuenta del cambio de materialidad en la elaboración de las bancas, y que el Servicio pagó el total ofertado originalmente por el contratista de dicha partida, la observación se mantiene, debiendo el Servicio elaborar una cuantificación monetaria del material no instalado y restituir el monto correspondiente.

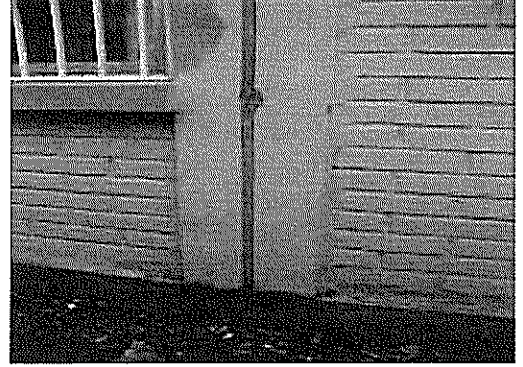
Por otra parte, en la visita realizada, se pudo comprobar que para la junta de dilatación ejecutada en la fachada sur del edificio de aulas, no se contempló la incorporación de un perfil canal, contraviniendo las especificaciones técnicas, documento que establece, en su numeral 4.3, que en la ejecución de esta partida se debió integrar aquello a un lado de la estructura, considerando la tapa respectiva para una adecuada terminación. (Anexo N° 2, Foto N° 4).

En el caso analizado, es menester puntualizar que el Servicio no adjunta respaldos de la modificación autorizada por el inspector fiscal, la que, por corresponder a la inclusión de una partida no considerada en el presupuesto, debió de ser considerada como obra extraordinaria y por ende contar con análisis de precios unitario y especificaciones técnicas, que permitieran avalar los costos del cambio de material y ratificar la calidad.

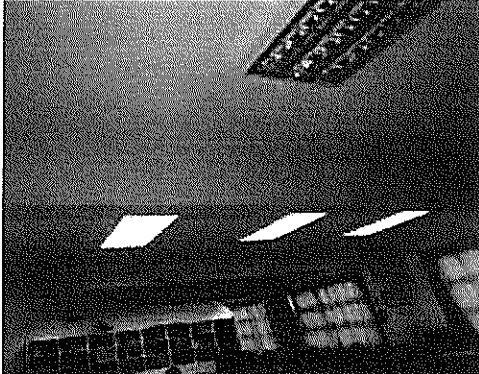
d) La biblioteca fue terminada con cielo raso, no dando por tanto cumplimiento a lo estipulado tanto en la lámina 4-A Planta Arquitectura Primer Nivel Baños Biblioteca, como a lo establecido en el numeral 22.1 de las especificaciones técnicas, documentos en que se indica que para ese recinto, se debía ejecutar cielo americano tipo Omni CR 2'x 4 x 5/8 "Tecno steel" o similar.

Sobre el particular, es importante señalar que la superficie del citado recinto es de aproximadamente 70 m<sup>2</sup> y en los estados de pago 8, 9-A y 10-A de fechas 12 de enero, 26 de febrero y 31 de marzo, respectivamente, todos de 2010, la partida fue pagada en su totalidad. (Anexo N° 2, Foto N° 5).

Foto N° 5: Biblioteca sin cielo americano.	Foto N° 6: Detalle plano SS.HH. discapacitados.

En atención a lo antes mencionado no resulta procedente levantar la observación, debiendo ese Servicio valorizar las partidas ejecutadas exigiendo su reintegro en caso que corresponda.

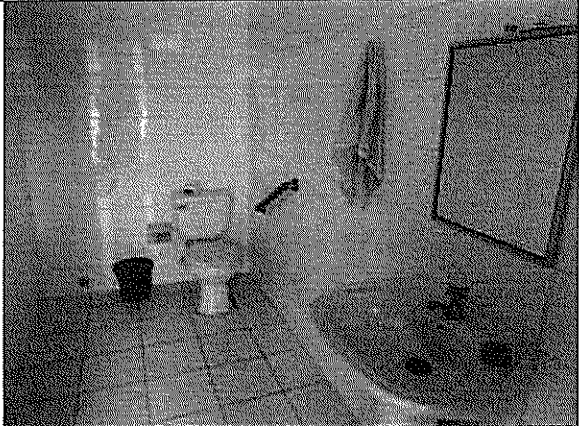
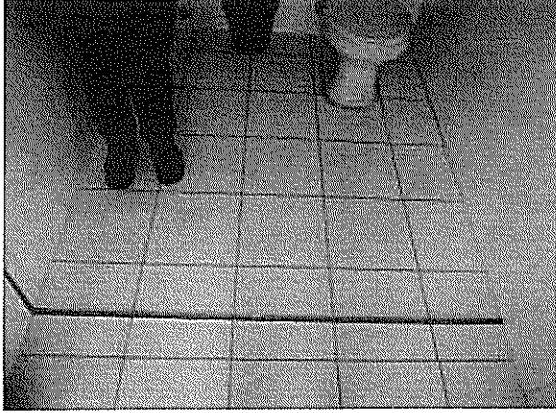
e) Se constató que el baño para personas discapacitadas, presenta un ancho de 1,45 metros en su lado más angosto y cuenta con una única barra de apoyo, características que se contraponen a lo indicado en los planos, lámina 3-D "Detalles servicios higiénicos. En ella se establece que dicho recinto debe contar con un diámetro de 1,5 metros, y dos barras de apoyo. Exigencia que es concordante con lo dispuesto en el artículo 4.1.7, numeral 13 de la Ordenanza General de Urbanismo y Construcciones (OGUC). (Anexo N° 2, Fotos N°s 6, 7 y 8).

Foto N° 7: Baños discapacitados.	Fono N° 8: Baños discapacitados

Finalmente en atención a lo expuesto y no obstante la medida indicada por el Servicio, la observación se mantiene, en tanto ésta no sea debidamente verificada por esta Entidad de Control en sus fiscalizaciones de seguimiento.

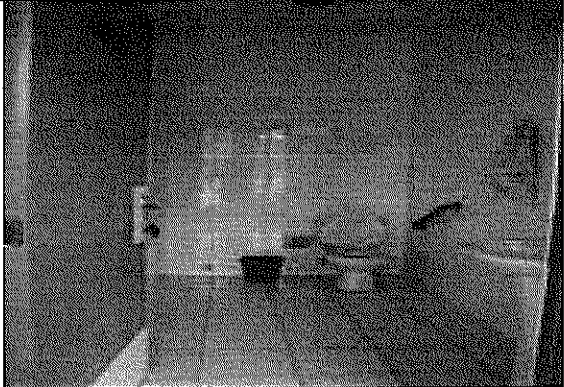
a) El baño para personas discapacitadas, no está señalizado con el símbolo internacional correspondiente exigido, cruz de malta. Incumpliendo así lo dispuesto en el artículo 4.1.7, numeral 13 de la Ordenanza General de Urbanismo y Construcciones, OGUC. (Anexo N° 2, Foto N° 9).

Foto N° 9: Baños discapacitados.	Foto N° 10: Sin cambio de textura.

En el mismo contexto, no obstante la medida prevista por la Dirección para subsanar la observación planteada, ésta se mantiene mientras no se valide el cumplimiento de la misma en futuras fiscalizaciones de seguimiento y hasta que el Servicio adopte las medidas pertinentes para evitar la inobservancia de la normativa referida a personas con capacidades restringidas.

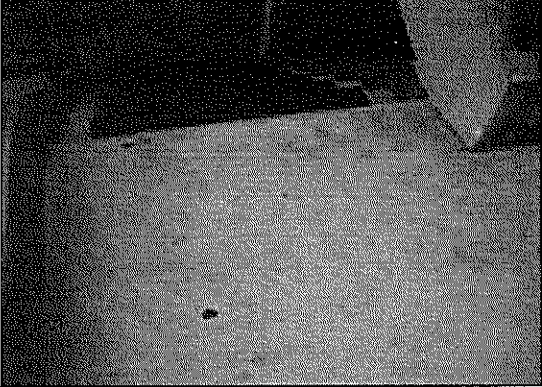
b) La superficie de piso que enfrenta a las escaleras no presenta variación en cuanto a su textura, no dando cumplimiento al numeral 6 del artículo 4.1.7 de la OGUC, que establece que dicha superficie debe tener una franja con una textura distinta de aproximadamente 0,50 m de ancho, que señale su presencia al no vidente. (Anexo N° 2, Foto N°10).

Por tanto, la observación se mantiene, mientras esa entidad no gestione la ejecución de la variación de textura en la superficie de las escaleras, mediante la contratación que estime pertinente y, arbitre medidas tendientes a evitar la inobservancia de la normativa, en próximos contratos.

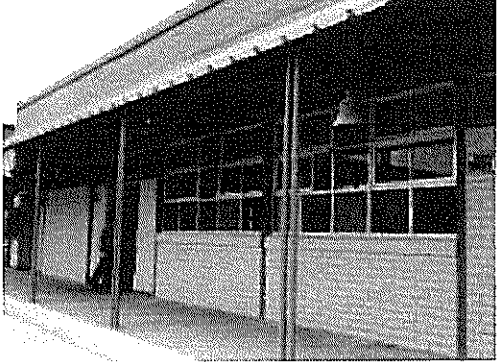
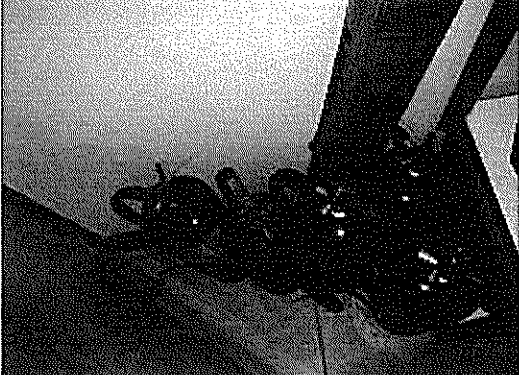
c) Se verificó la existencia de señalización alusiva a los extintores en los pasillos de la escuela, no obstante éstos se encuentran guardados en una bodega. Cabe indicar que el numeral 30.1.6 de las especificaciones técnicas, indica que deben ser ubicados en los lugares en que se encuentra aquella señalización, sin precisar el modo de instalación. (Anexo N° 2, Fotos N°s 11 y 12).

Sobre la materia, corresponde indicar que, además, no se da cumplimiento a lo establecido en la norma NCh 1433.of78, numeral 4, que indica que estos elementos deben ser colgados en lugares de fácil acceso y para el caso que se encuentren a la intemperie, deben ser colocados en un nicho que permita su fácil retiro y con una puerta de vidrio fácil de romper en caso de emergencia.

a) Se constató que no fueron colocados los guardapolvos cerámicos, en ningún sector de la escuela. Al respecto, es importante señalar que el numeral 23.3 de las especificaciones técnicas, define dicha partida para los sectores con pavimento cerámico de servicios higiénicos, disposición que resulta innecesaria, toda vez que la totalidad de estos recintos fueron ejecutados con este tipo de revestimiento en atención a lo estipulado en el numeral 20.4 del mismo documento. Se debe precisar que todos los servicios higiénicos fueron ejecutados con ese tipo de revestimiento.

Foto N° 11: Señalizaciones extintores.	Foto N° 12: Extintores.

En lo concerniente a esta materia, debe precisarse que la entidad no acompaña antecedentes que permitan validar la instalación efectiva de los extintores. Siendo ello así, es necesario mantener la observación anotada en tanto el Servicio no aporte los antecedentes correspondientes.

Sobre este punto, sin perjuicio de entender las razones expuestas, se mantiene la observación mientras no se realice un análisis de la partida a fin de valorizarla debidamente, y estudiar la pertinencia de su disminución.

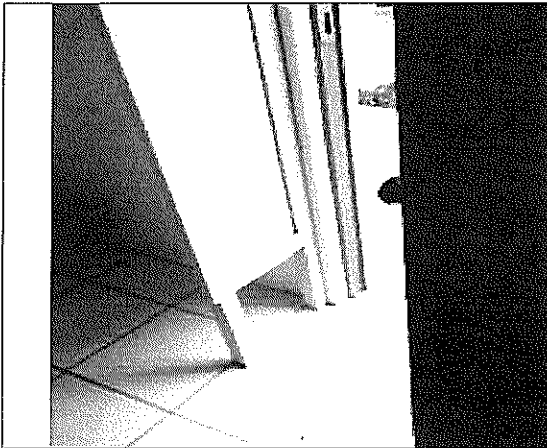
Expuesto aquello, se debe señalar que no fue posible determinar en qué sectores se aplicó la reducción de la partida, toda vez que se verificó que existen zonas con cambio de pavimento, en que no se instalaron dichos elementos. (Anexo N° 2, Foto N° 13).

Foto N° 13: Cambio de pavimento sin cubrejuntas.

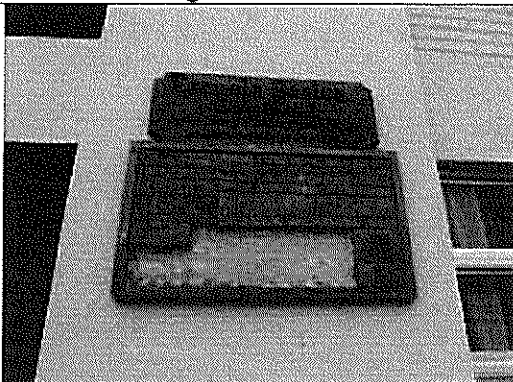
c) El letrero de identificación de la obra, fue establecido en el artículo 48 de las bases administrativas. Se solicitó el cambio de dicho letrero por uno de cerámica, instrucción dada mediante el libro de obras en su folio 26 de fecha 23 de febrero de 2010. En la visita realizada se constató el deterioro del mencionado elemento, a raíz del desprendimiento de los cerámicos. (Anexo N° 2, Foto N° 17).

Foto N° 17: Letrero deteriorado.

Sobre el particular es preciso señalar que, no obstante sea el artista quien determine las características de su trabajo, éste debe dar cumplimiento a los requerimientos establecidos por quien lo contrata. En ese contexto corresponde al Servicio, en su rol de mandante, verificar que lo anterior sea cumplido. Ahora bien, deberá determinar las causales del daño en el letrero y gestionar, si este no fue por causas ajenas, su reparación.

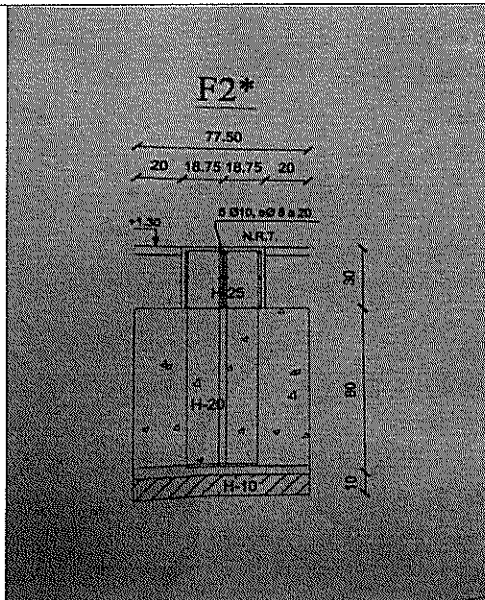
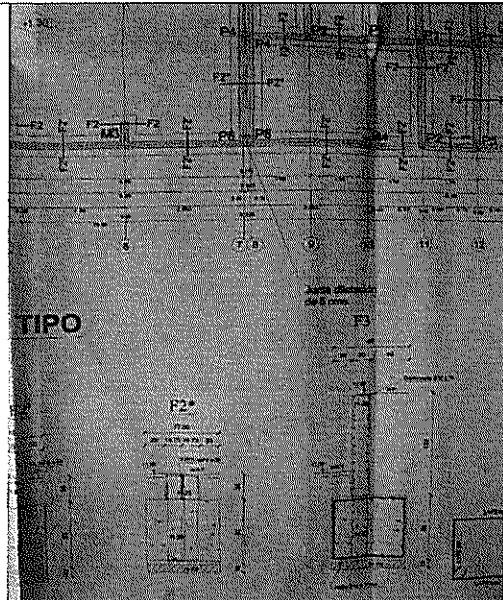
Asimismo la fundación tipo F2\* del plano 2E1 citado por el Servicio, efectivamente no especifica la junta de dilatación, no obstante ello en la misma lámina, en la planta de estructura, se indica una junta de dilatación de 5 cm.

Por otra parte, corresponde precisar, respecto a la distinción entre los planos de arquitectura y estructurales, que efectivamente en estos últimos se detallan los aspectos referidos a las fundaciones, sin embargo eso no es excluyente de que debe existir correlación en ambos documentos. (Anexo N° 2, Fotos N°s 23 - 26).

Foto N° 23: Detalle fundación F2\*.

Foto N° 24: Junta de dilatación.

En consecuencia con lo expuesto, corresponde mantener la observación debiendo el Servicio ratificar, mediante un profesional competente, la adecuada ejecución de la partida objetada.
