**INFORME  
INSPECCIÓN TÉCNICA DE OBRA**

**Número de Informe: 25/2013  
26 de agosto de 2013.**

INFORME FINAL N° 25, DE 2013, SOBRE  
INSPECCIÓN TÉCNICA A LA OBRA:  
"CONSTRUCCIÓN CENTRO DE REHABI-  
LITACIÓN INFANTIL, REGIÓN DE LOS  
RÍOS".

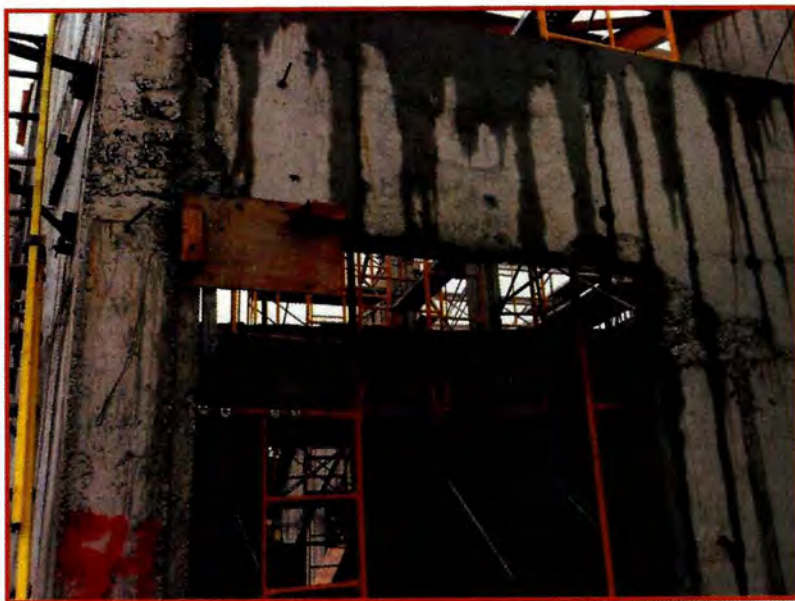
En lo que respecta a la materia, en visita a la obra se advirtieron nidos de piedras en gran parte de las estructuras del módulo F, vulnerando lo establecido en el numeral 10.1 de la NCh 170, de 1985, donde se indica, entre otras consideraciones, que la colocación se debe hacer mediante los procedimientos necesarios para mantener la homogeneidad del hormigón y asegurar la continuidad o monolitismo de los elementos estructurales. Ver Anexo fotográfico N° 1, fotos N°s 1, 2, 3, 4 y 5.

Fotografía N° 1, nido de piedras en muro pasillo, eje I, entre ejes 1 y OA, Módulo de Servicios (F).

Al respecto, durante la visita inspectiva efectuada por este Órgano Contralor, la inspección fiscal del contrato, tomó como medida correctiva, la identificación numérica mediante marcado con aerosol, en color rojo, para su posterior evaluación y reparación o demolición, según sea el caso.

Respecto de lo observado, la Dirección Regional señaló que para solucionar constructivamente estos problemas, la empresa constructora realizó chequeos de calidad a través de protocolos, no conformidades, procedimientos y respaldos fotográficos, buscando con esto, mejorar con mezcla estructural del producto SikaRep, a través de un producto definido por la inspección fiscal.

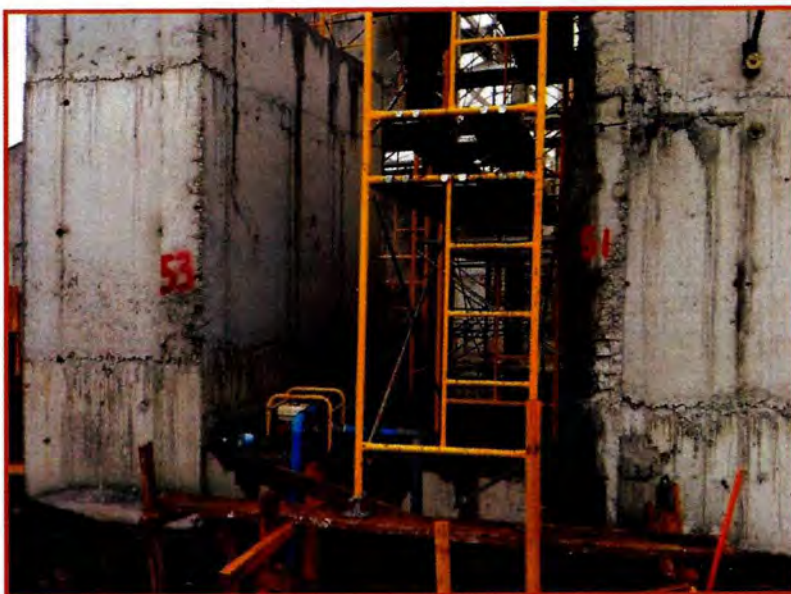
Fotografía N° 2, nido de piedras en muro, eje OA, Módulo de Servicios (F).

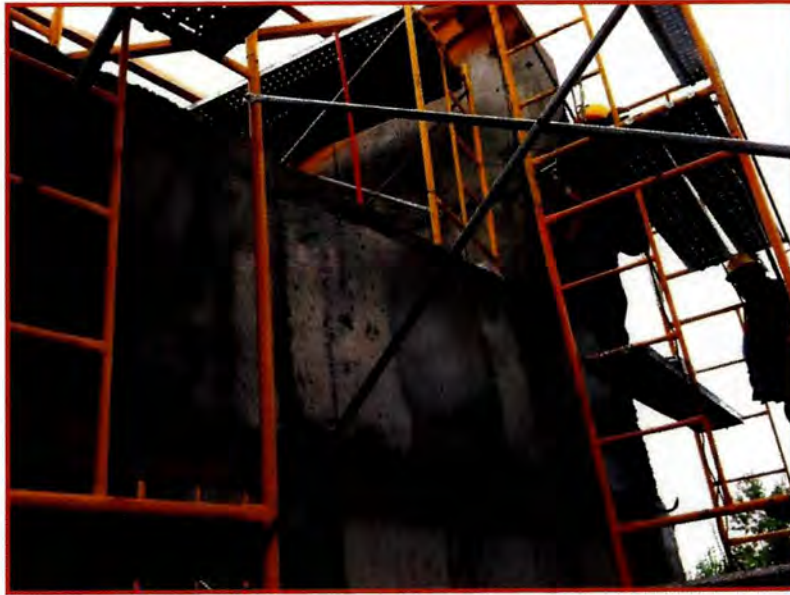
Fotografía N° 3, nido de piedras en muro pasillo, eje I, entre ejes 1 y OA, Módulo de Servicios (F).

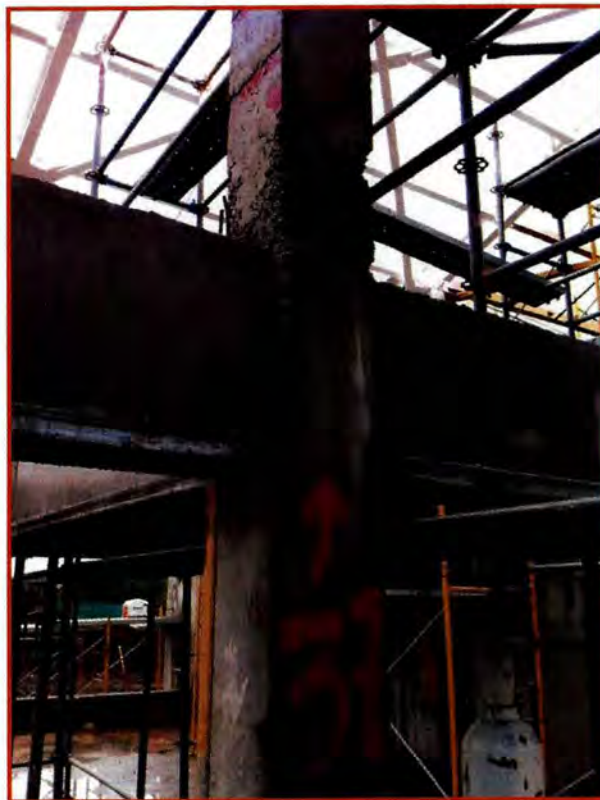
Fotografía N° 4, nido de piedras en pilar, intersección ejes I y 2, Módulo de Servicios (F).

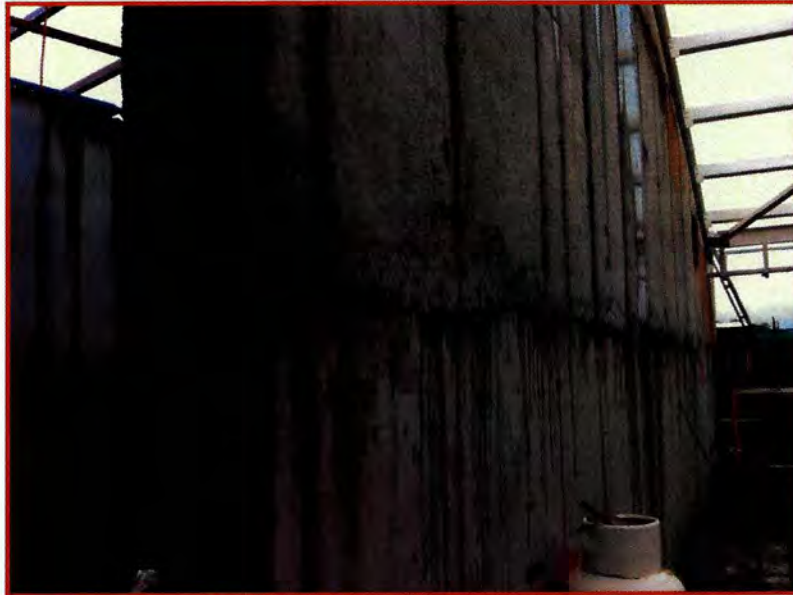
Fotografía N° 5, nido de piedras en muro, eje 4, entre ejes I y P, Módulo de Servicios (F).

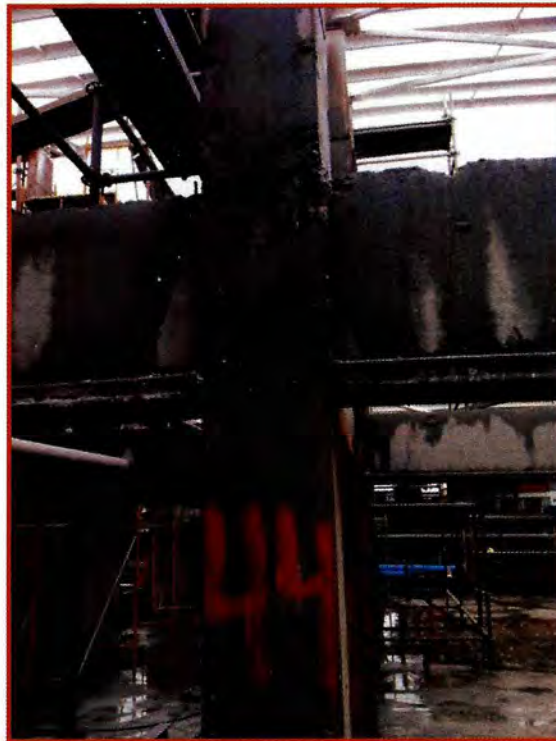
Asimismo, fue posible observar en menor recurrencia, la existencia de nidos en estructuras ubicadas en el módulo E. Ver Anexo fotográfico N° 1, fotos N°s 6 y 7.

Fotografía N° 6, nido de piedras en pilar, eje I Módulo Administración y Taller (E).

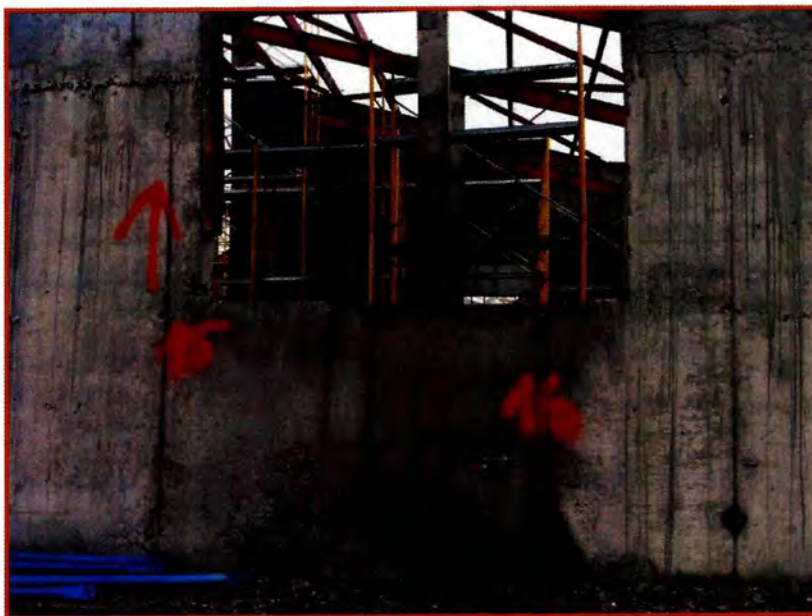
Fotografía N° 7, nido de piedras en muro, eje 4, entre ejes I y P.

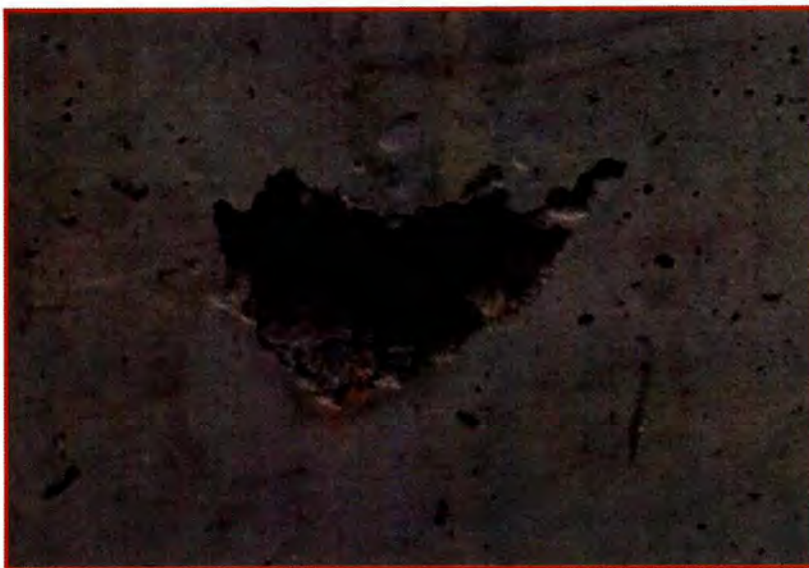
Se observó un menor espesor en el recubrimiento del muro ubicado entre los ejes I y P, con el eje 4, del módulo E en contravención a lo dispuesto en el numeral 3.1.1.7, de los "Pliegos de Cálculo", donde se señala que el recubrimiento mínimo de los muros debe ser de 2 cm. Ver Anexo

*M*  
*D* Fotografía N° 8, Recubrimiento de armadura insuficiente (aproximadamente 1 cm), muro eje 8, entre ejes I y P. Módulo Administración y Taller (E).

En su escrito de respuesta, la autoridad regional manifestó que los muros y parámetros verticales, presentan en su diseño doble malla con atiesadores de refuerzo sobre ésta en forma diagonal, por lo tanto, este entramado de enfierradura es difícil aplomarlo en forma uniforme, presentando en este caso 0,5 cm menos de lo indicado en las especificaciones técnicas, agregan que estos hormigones tienen la posibilidad de ser estucados en su terminación con un máximo espesor de 2,5 cm, según se cita en el numeral 3.2.1.5 "Estucos de Hormigón", de las citadas especificaciones técnicas.

De acuerdo a lo verificado en terreno por esta Entidad de Control en fecha 26 de julio de 2013, se comprobó que se efectuaron las reparaciones de acuerdo a lo señalado en las especificaciones técnicas, se subsana lo objetado, no obstante es preciso indicar que ese servicio debe arbitrar las medidas de control pertinente que eviten la situación detectada, lo cual será verificado en futuras fiscalizaciones.

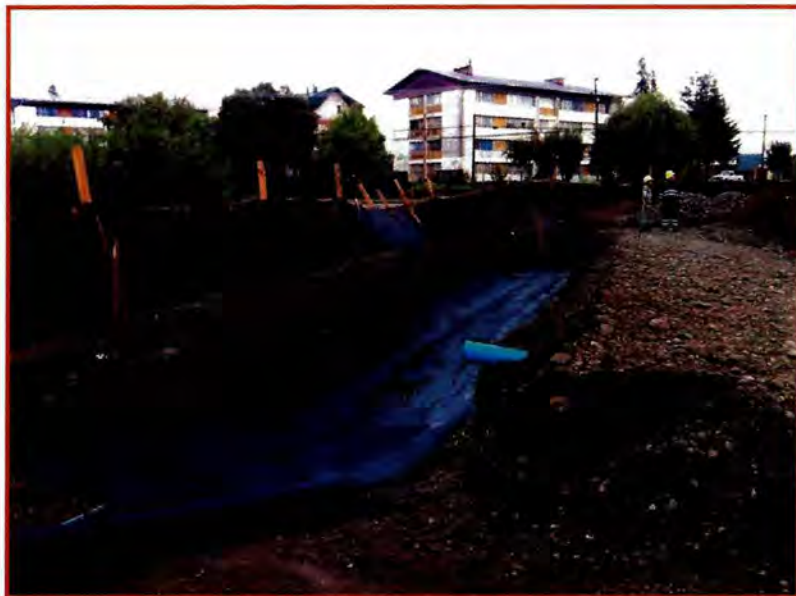
Sobre el particular, se verificó un tramo de cerco deteriorado, en sector poniente adjunto a las vegas, cuya condición no presta las garantías requeridas en el numeral 0.6.2.1, de las especificaciones técnicas, en cuanto a seguridad y resistencia en zonas urbanas. Ver Anexo fotográfico N° 1, fotos N°s 9 y 10.

Fotografía N° 10, Ausencia de señalización de peligro de caída, sector Poniente (vegas).

En sus argumentos, el servicio reconoce que el cierre perimetral sufrió daños por el paso de maquinaria pesada, además de los causados por las inclemencias del tiempo, siendo reparado en varias oportunidades para mantener el aspecto estético del entorno y la seguridad requerida en el precitado numeral 0.6.2.1 de las especificaciones técnicas. Asimismo, añaden que mantener la buena calidad de estos elementos es una exigencia LEED para la acreditación de eficiencia energética que es parte del Plan de Erosión, Sedimentación y Contaminación.

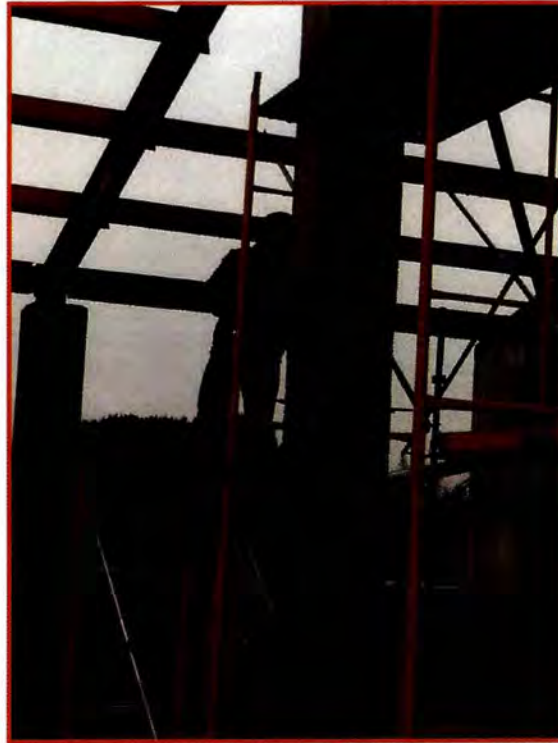
En visita inspectiva se advirtió que el personal de la obra no utiliza el casco de seguridad, situación que contraviene el artículo 53 del decreto N° 594, de 1999, del Ministerio de Salud. Ver Anexo fotográfico N° 1, fotos N°s 11, 12 y 13.

La unidad técnica señaló que a pesar de lo advertido en la fotografía N° 11, el trabajador (soldador) de estructura metálicas, utiliza al momento de realizar cordón de soldadura, ropa protectora de cuero, antiparra bajo careta de soldadura y gorro con orejeras, esto, con el fin de evitar cualquier tipo de quemadura, por lo tanto, llegando al primer nivel o recorriendo la obra en forma tradicional, utilizan casco de manera normal.

Fotografía N° 11, Trabajador sin uso de casco de seguridad.

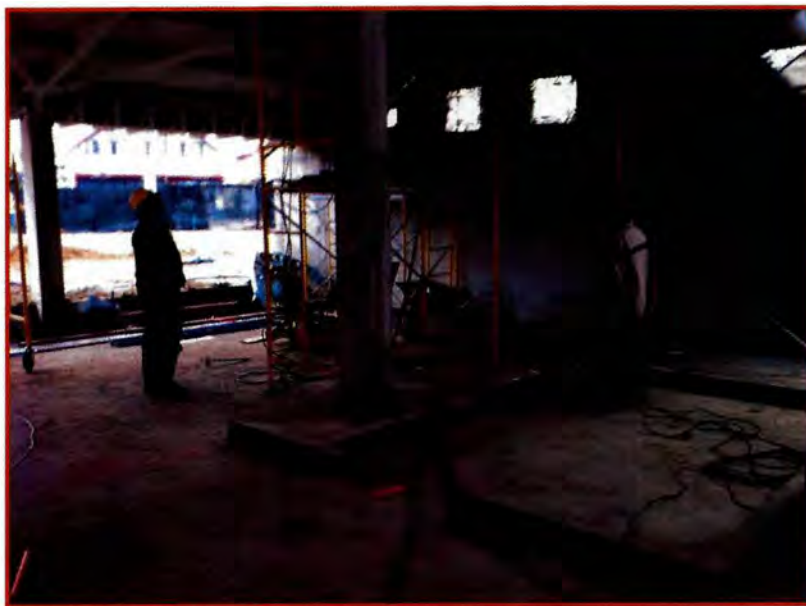
Fotografía N° 12, Trabajador sin uso de casco de seguridad.

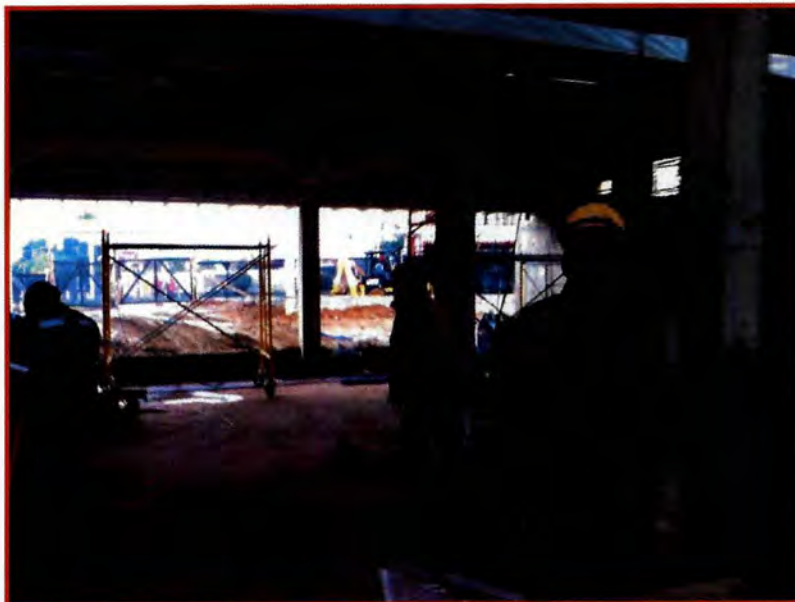
Fotografía N° 13, Trabajador sin uso de casco de seguridad.

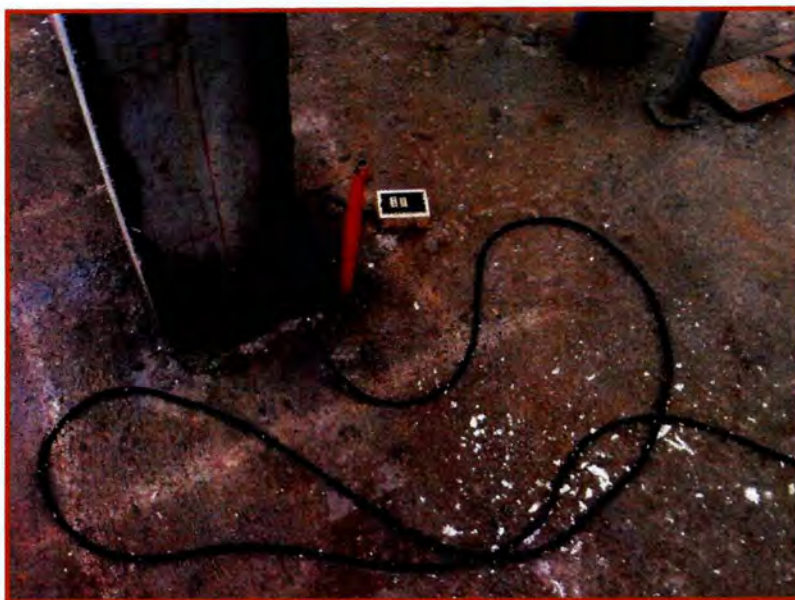
Fotografía N° 14, Instalaciones eléctricas a ras de piso.

En base a los antecedentes aportados y dado que en la visita de verificación efectuada en terreno esta Contraloría Regional no advirtió la aludida deficiencia, se estima pertinente subsanar lo observado, no obstante, se deben arbitrar las acciones que permitan evitar la situación detectada durante el tiempo que duren las faenas.

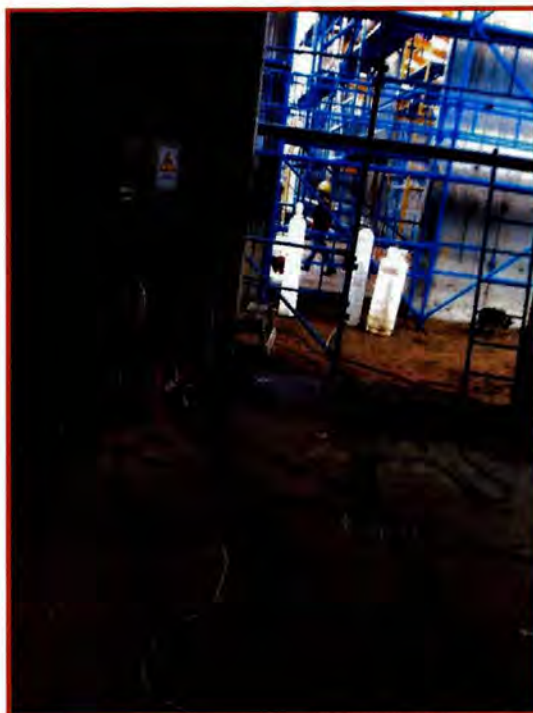
Fotografía N° 15, Instalaciones eléctricas a ras de piso.

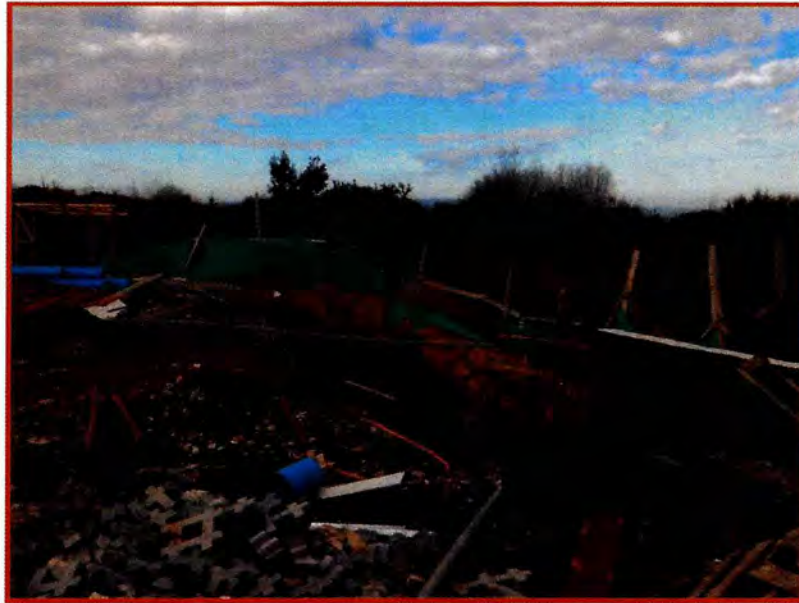
Si bien el servicio señala que se ha reparado en reiteradas ocasiones el cerco perimetral, en la visita de verificación se constató que el aludido cierre se encontraba deteriorado y no presentaba las condiciones exigidas, por lo cual se mantiene lo objetado. Anexo Fotográfico N° 2, foto N° 1.

No obstante de los argumentos expuestos, en la visita de verificación efectuada por este Órgano Contralor se logró evidenciar que persistían las deficiencias, por lo tanto se mantiene lo observado. Ver anexo fotográfico N° 2, fotografías N°s 1, 2, 3 y 4.

Fotografía N° 1. Cierre perimetral y ausencia de señalización de peligro de caída, sector Poniente (vegas).

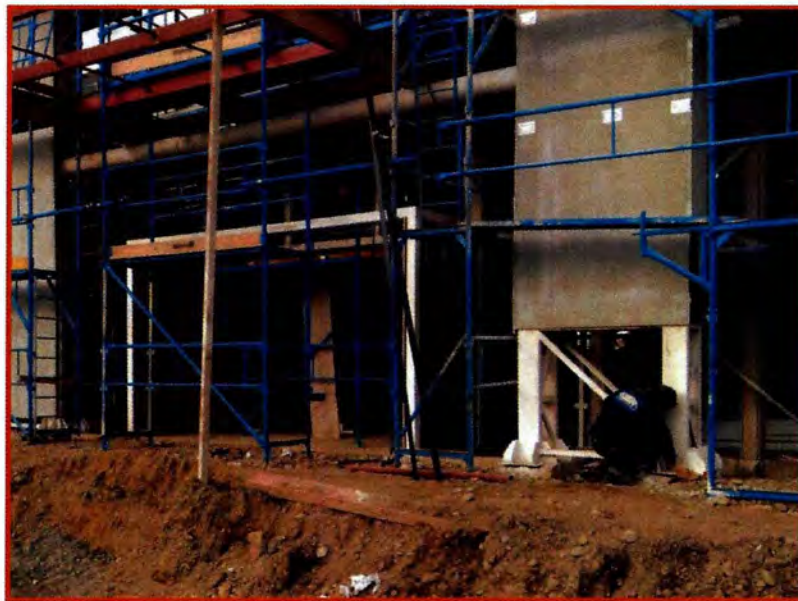
Fotografía N° 2. Trabajador sin uso de casco de seguridad.

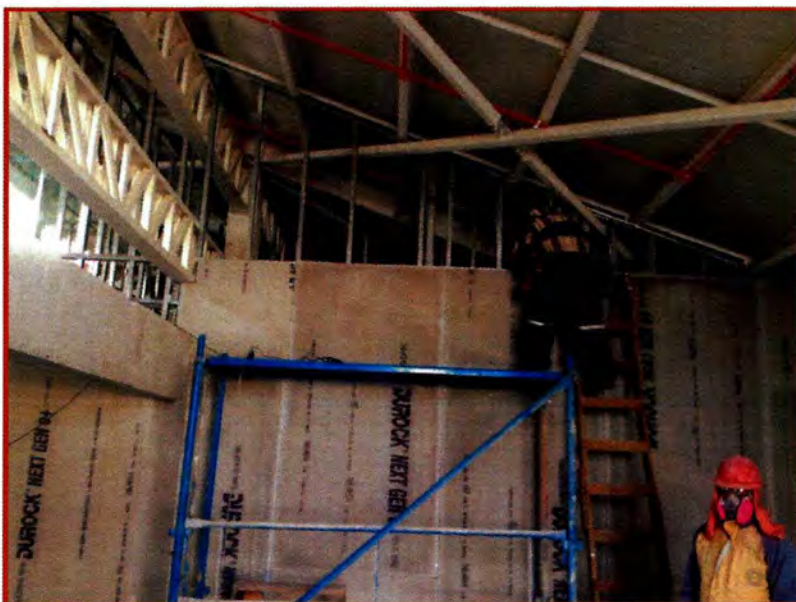
Fotografía N° 3. Trabajador sin arnés, y andamio sin baranda de seguridad.

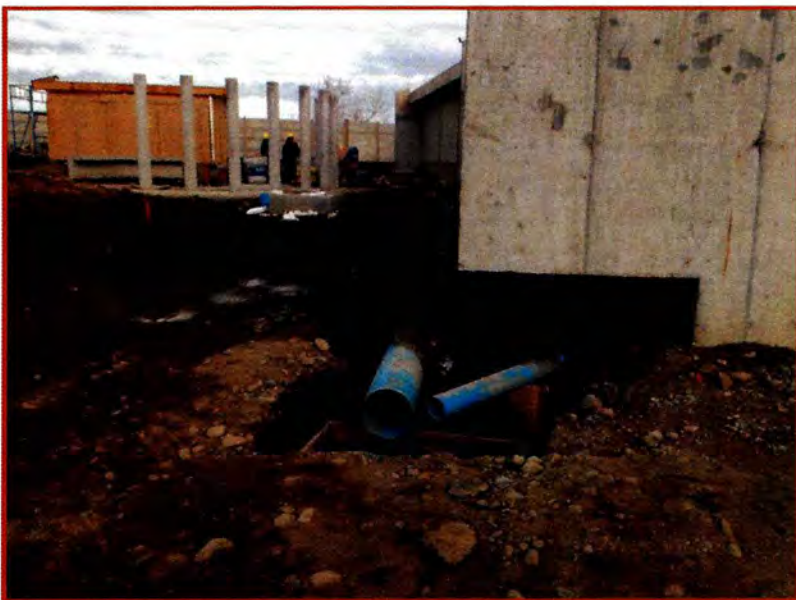
Fotografía N° 4. Ausencia de señalización de peligro de caída.
