Dirección Regional de Arquitectura del Libertador General Bernardo O'Higgins

Número de Informe: 25/2012
20 de mayo de 2013

INFORME FINAL N° 25, DE 2012, SOBRE
AUDITORIA CONSTRUCTIVA EFECTUADA
EN LA DIRECCIÓN DE ARQUITECTURA.

RANCAGUA, 20 de mayo de 2013

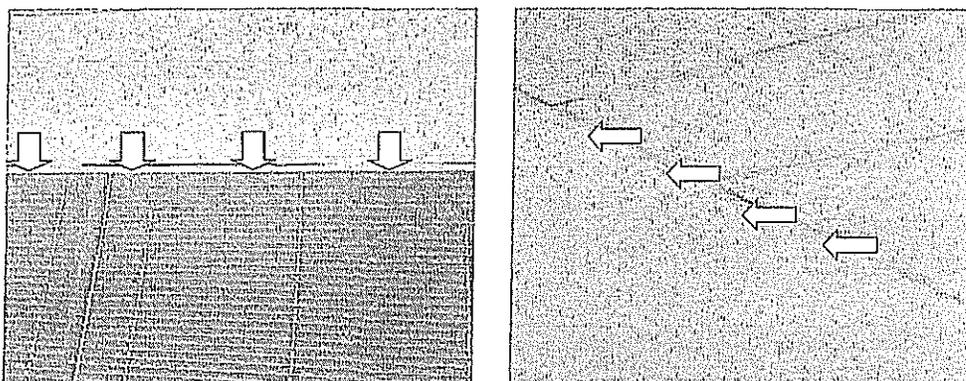
a) Deficiente terminación y colocación de los perfiles perimetrales de la solución constructiva de cielo falso, realizadas en las obras "Reposición y Ampliación Edificio MOP Región de O'Higgins" y "Reposición Servicio Médico Legal de Rancagua", en especial en la primera obra mencionada, observándose este hecho en diversos recintos, vulnerándose con ello las propias reglas y el arte de la construcción, consagrados en el artículo 5.5.1, de la Ordenanza General, según se ilustra en las fotografías 1 y 2.

Fotografías 1 y 2: A la derecha vista de perfil perimetral de cielo en recinto del Edificio MOP y a la izquierda vista del perfil perimetral en Hall del Servicio Médico Legal.

En atención a lo señalado, procede mantener la observación formulada, debido a que la explicación del servicio no permite acreditar la efectiva reparación de las deficiencias detectadas.

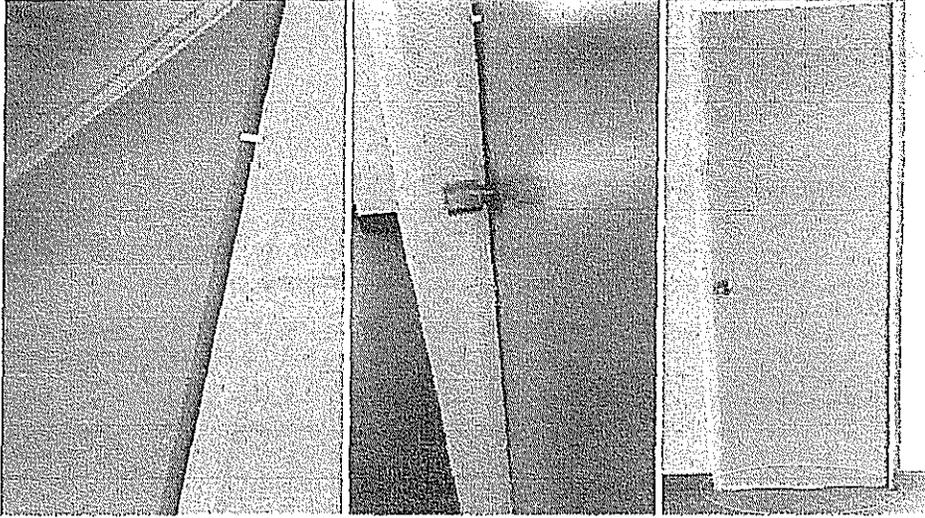
b) Deficiencias en la instalación de puertas de madera en las obras "Reposición y Ampliación Edificio MOP Región de O'Higgins" y "Reposición Servicio Médico Legal de Rancagua", en especial en la primera, puesto que éstas no quedaron correctamente colocadas, ya que las hojas no se ajustan correctamente a su marco, impidiendo su adecuada operación, situación que no cumple con las reglas del arte de la construcción, según lo previsto en el artículo 5.5.1, de la Ordenanza General (fotografías 3, 4, 5 y 6).

Fotografías 3, 4 y 5: Obra "Reposición y Ampliación Edificio MOP Región de O'Higgins"; en la primera fotografía, se observa como la hoja de la puerta sobresale notablemente la línea de su marco, luego la puerta no cierra de forma uniforme, quedando en la parte superior un mayor espacio entre la puerta y su marco, y finalmente se observa que la hoja de la puerta no llega al mismo nivel de distanciamiento entre su cara inferior y el pavimento.

En su respuesta el servicio expone, en síntesis, que en el caso del edificio MOP, la deficiencia fue detectada en la recepción correspondiente y fue puesto en conocimiento de la empresa constructora. A su vez, para el edificio del Servicio Médico Legal de Rancagua, se indica que éstas serán puestas en conocimiento de la empresa durante el período de garantía.

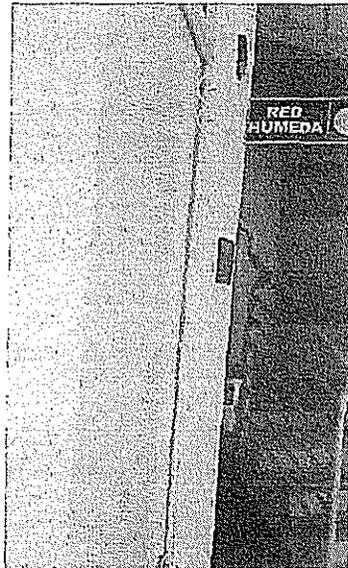
Fotografía N° 6: Vista de puerta que no cierra en forma pareja respecto a su marco en la obra: "Reposición Servicio Médico Legal de Rancagua".

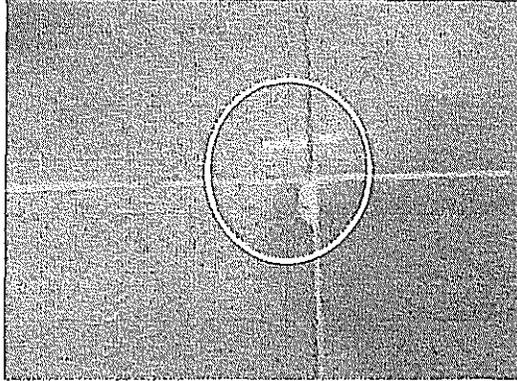
e) Se verificó en terreno una deficiente terminación de revestimientos de porcelanato, cerámica y mármol, situación que ocurre en los proyectos: "Reposición y Ampliación Edificio MOP Región de O'Higgins", "Reposición Servicio Médico Legal de Rancagua" y "Ampliación Cuartel Investigaciones Rancagua", encontrándose esta palmetas rotas, situación que no se ajusta a las reglas del arte de la construcción, según lo previsto en el artículo 5.5.1, de la Ordenanza General (fotografías 7, 8, 9, 10, 11, 12 y 13).

Fotografía N° 7: Detalle de porcelanato correspondiente al pasillo exterior frente a Fiscalía, cuya palmeta está quebrada en el vértice, edificio MOP

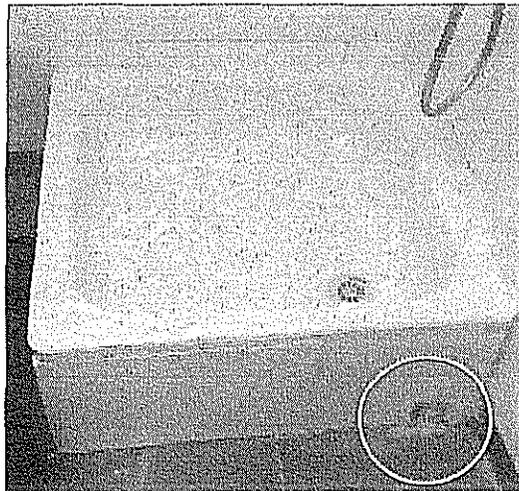
Fotografía N° 9: Detalle de palmeta de cerámica del revestimiento de receptáculo de ducha quebrada, correspondiente al baño de choferes del 1° piso del módulo C.

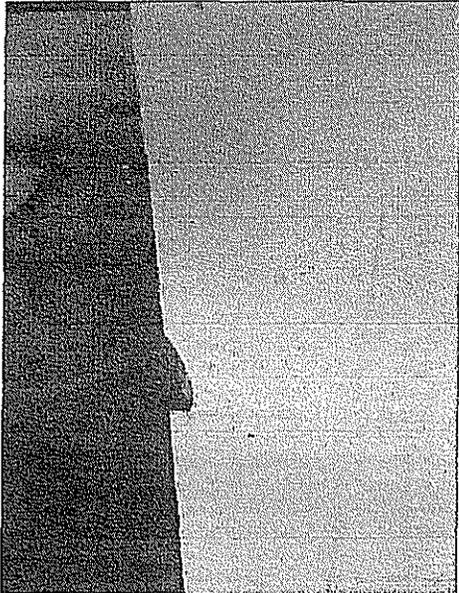
Fotografía N° 13: Vista de palmeta de cerámica de muro de cocina en 1° piso rota.

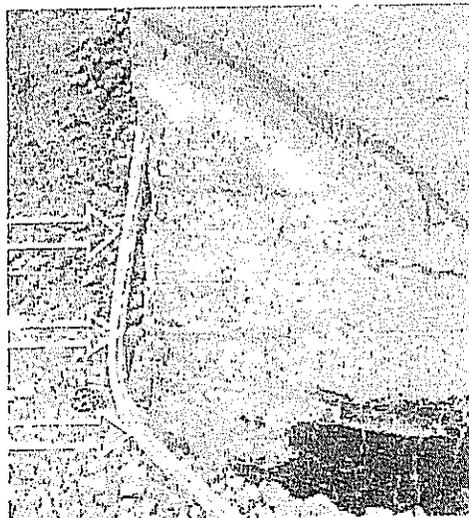
Fotografía N° 16: Vista de enfierradura en muro de hormigón armado en primer piso, el cual a su vez no cumple con la geometría especificada.

En lo que concierne a esta materia, el Servicio indica que para los defectos de hormigón armado que fueron vistos por esta Contraloría, se solicitó un procedimiento de trabajo para recuperar las condiciones básicas del elemento estructural.

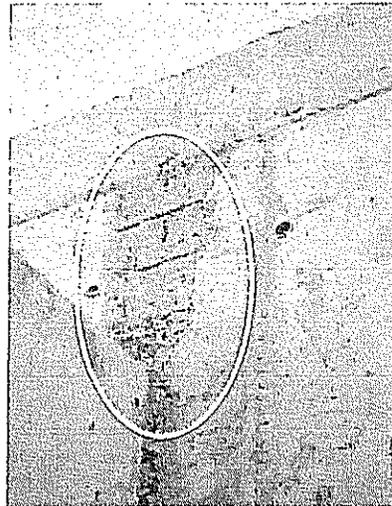
Fotografía N° 18: Vista de enfierraduras a la vista en muro de hormigón armado, en segundo piso de la edificación.

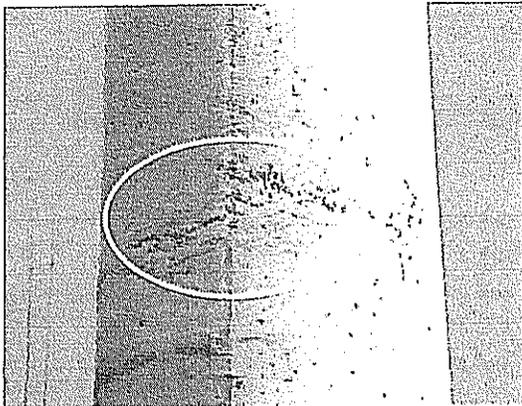
lo que transgrede la condición de monolitismo permanente que debe presentar todo elemento estructural de hormigón armado, según lo dispuesto en el numeral 10.1, letra b, de la Norma Chilena Oficial N° 170 de 1985; Hormigón: Requisitos Generales, además de lo dispuesto en el numeral 6.3, de las especificaciones técnicas de arquitectura.

Fotografía N° 21: Vista de nido de piedra en pilar de hormigón armado, en la obra Construcción Teatro Regional de Rancagua.

Al respecto, se reconoce la situación verificada, indicando que los defectos detectados fueron subsanados bajo procedimiento de reparación entregado a la Inspección Fiscal.

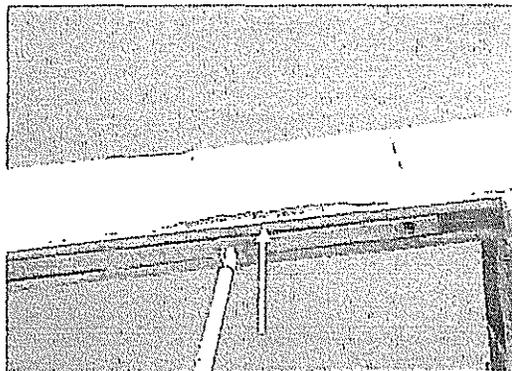
h) Defectos constructivos como consecuencia de la colocación deficiente de moldajes en algunos elementos de hormigón que provocaron la pérdida de geometría en éstos elementos, situación que vulnera lo dispuesto en el numeral 10.1, letra c), de la Norma Chilena Oficial N° 170 de 1985; Hormigón: Requisitos Generales, lo especificado en los planos de cálculo estructural e, incluso, de las buenas artes de la construcción, según lo previsto en el artículo 5.5.1, de la referida Ordenanza General, situación que ocurre en la ejecución de las obras "Construcción Teatro Regional de Rancagua" y "Ampliación Cuartel Investigaciones Rancagua" (fotografías 28, 29, 30 y 31).

Fotografía N° 28: Vista de muro de Hormigón con notable pérdida de geometría por mala utilización del moldaje, en la obra Ampliación Cuartel Investigaciones Rancagua.

Sobre el particular, en la respuesta al preinforme se indica que estos defectos fueron corregidos en su oportunidad, detectándose que en el caso de exceso de hormigón, al realizar el desbaste de la zona no se apreció deformación de enfierraduras.

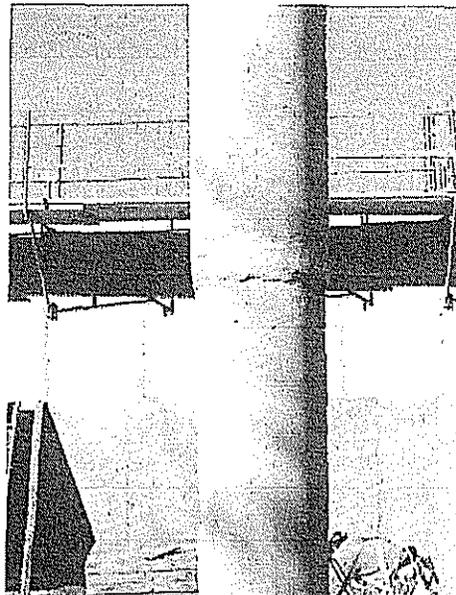
Fotografía N° 31: Detalle de pilar de hormigón, en la Construcción Teatro Regional de Rancagua, con pérdida de geometría, siendo mayor su diámetro en la parte superior

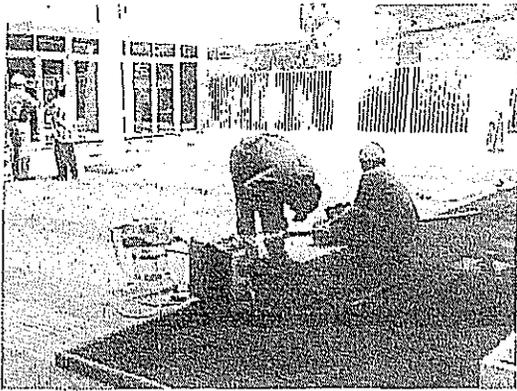
A su vez el área verde fue dañada con la soldadura (fotografía N° 32).

Fotografía N° 32: Soldador y su ayudante en área verde, y con cable dispuesto en el suelo, el que atraviesa por sector peatonal.

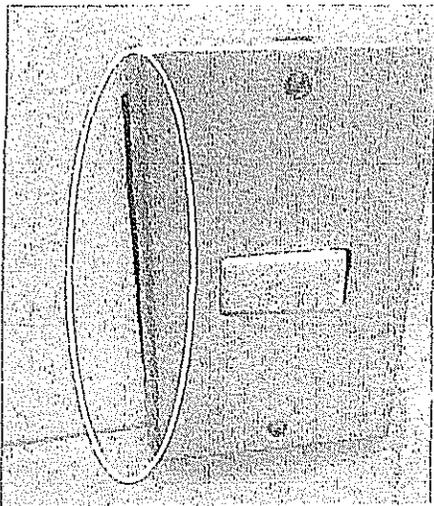
c) Se detectó que, tanto las tapas de los enchufes como de los interruptores y las tapas ciegas se encontraban sueltas, lo cual es recurrente en el edificio, vulnerándose con ello las propias reglas y el arte de la construcción, consagrados en el artículo 5.5.1, de la Ordenanza General (fotografía N° 33).

Fotografía N° 33: Detalle de tapa de interruptor suelta, y fuera de su posición.

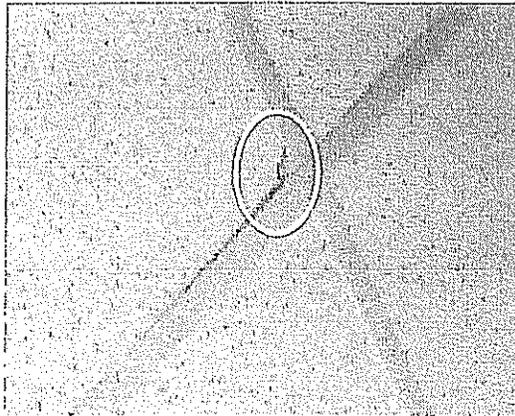
Fotografía N° 34: Vista de palmeta de cielo falso rota en su vértice, perteneciente al rack en el 3° piso.

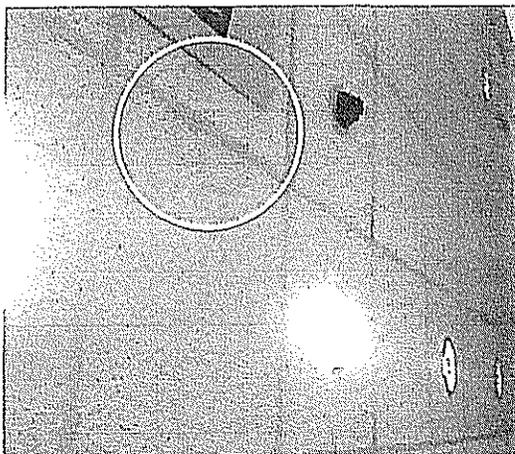
Fotografía N° 35: Vista de palmeta de cielo falso manchada en Dirección de Aguas.

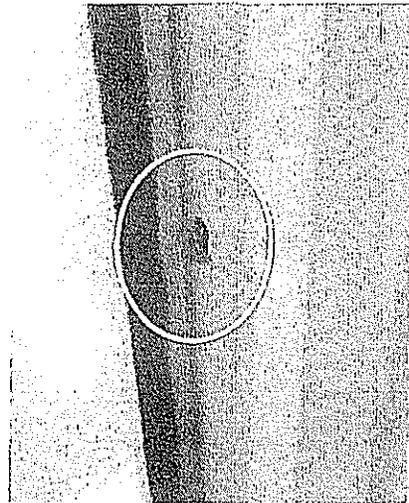
e) En general, se advirtieron deficiencias en la instalación de los marcos de aluminio de las puertas del recinto, verificándose en algunos casos, que el montaje de estos elementos presentan defectos tales como: apriete excesivo y deterioro de la cabeza de los tornillos, tornillos chuecos, tornillos sueltos, además de la falta de tornillos, situaciones que no se ajustan a las reglas del arte de la construcción, según lo previsto en el artículo 5.5.1, de la Ordenanza General (fotografía N° 36 y 37).

Fotografía N° 36: Detalle de defecto típico en la fijación de marcos de puertas mal colocados.

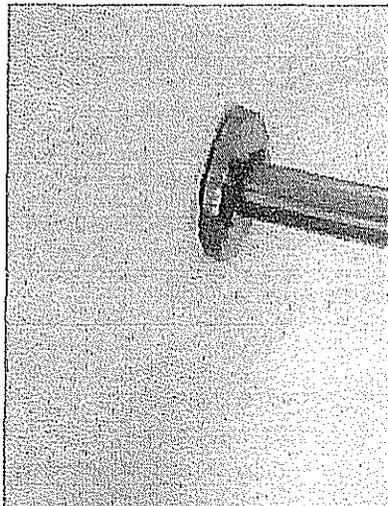
f) Se constató una defectuosa colocación en el perfil de la baranda de la escalera que va fijada al muro, vulnerándose con ello lo especificado en el numeral 2/2.04.10.2, de las especificaciones técnicas (fotografía N° 38).

Fotografía N° 38: Detalle de baranda de escalera mal fijada al muro e incluso se mueve al tacto.

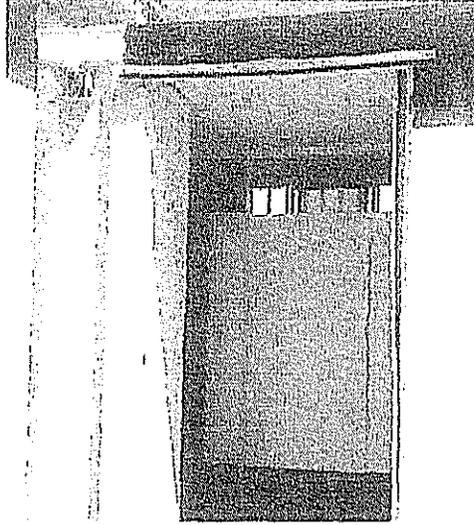
Fotografía N° 51: Detalle de contenedor de baños de trabajadores que no posee puerta de acceso

En su respuesta, el servicio indica que tales deficiencias fueron oportunamente corregidas, lo que da cuenta mediante las fotografías de la N° 4 a la N° 10 de su oficio de respuesta.

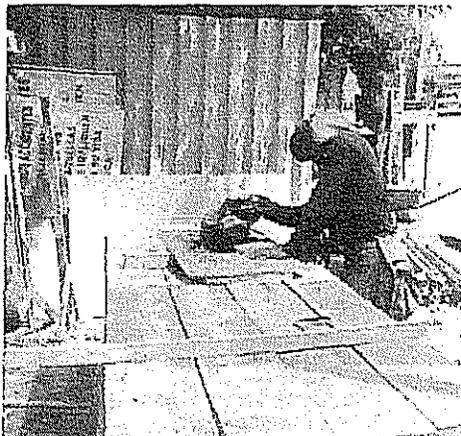
Fotografía N° 55: Vista de uno de los varios trabajadores detectados sin la utilización de sus guantes, cortando madera.

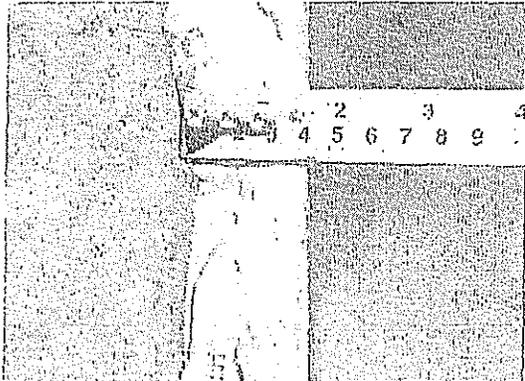
c.1. Excesiva aplicación de enlucido de yeso para corregir deficiencias en el plomo y nivelado de estos muros, según se ilustra en la fotografía N° 56. ✓

Fotografía N° 56: Detalle del espesor del enlucido de yeso de muro.

En lo que concierne a estas deficiencias el servicio expone, en primer orden, que los excesos de enlucidos de yeso objetados, que corresponden a los emplazados en la caja de la escala principal, fueron retirados y corregidos. Luego, indica que respecto a la armadura a la vista, observada en la fotografía N° 57 del presente informe, se implementó un procedimiento de reparación tanto en la zona advertida por esta Contraloría Regional como en otras detectadas por la inspección técnica. Finalmente, señala que referente a las perforaciones para dar lugar a las luminarias, se implementaron refuerzos a la estructura mediante perfiles de acero que estabilizaran los anclajes.

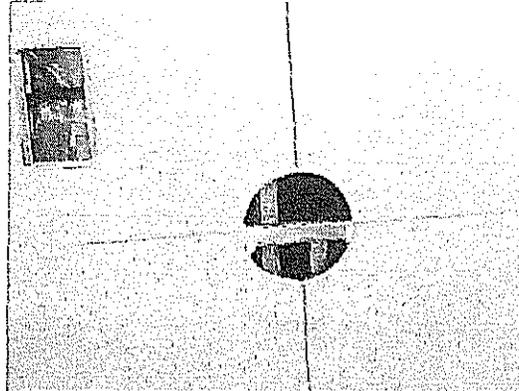
Fotografía N° 59: Vista del corte para la instalación de la luminaria, en donde eventualmente se cortarían los perfiles metálicos para su instalación.

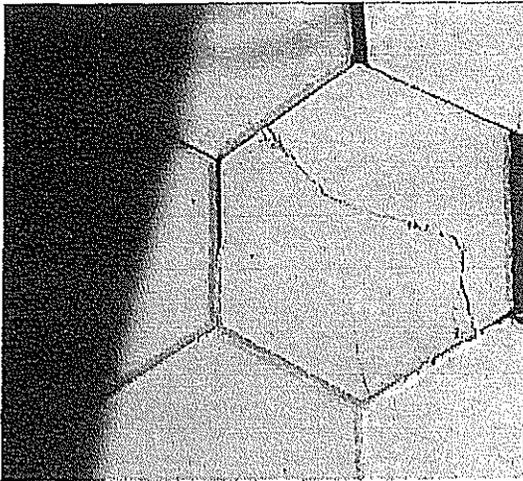
a) Se verificó la existencia de baldosas microvibradas hexagonales trisadas y con manchas provenientes de la misma obra, vulnerando lo preceptuado en el ítem 6.4.3.1 de las especificaciones técnicas especiales de pavimentación (fotografías 60 y 61).

Fotografía N° 60: Detalle de baldosa microvibrada hexagonal trisada, perteneciente a veredas peatonales.

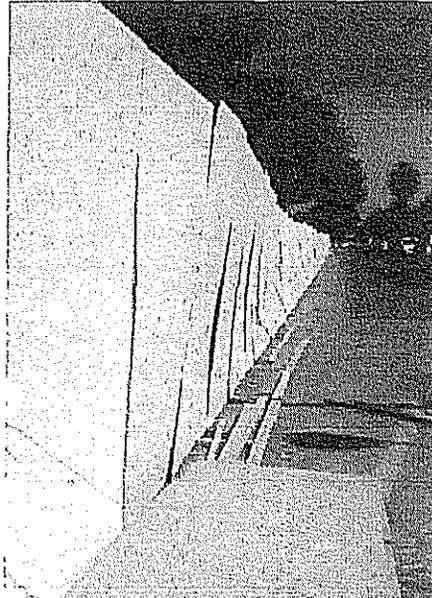
Fotografía N° 65: Vista exterior del cierre perimetral inestable.

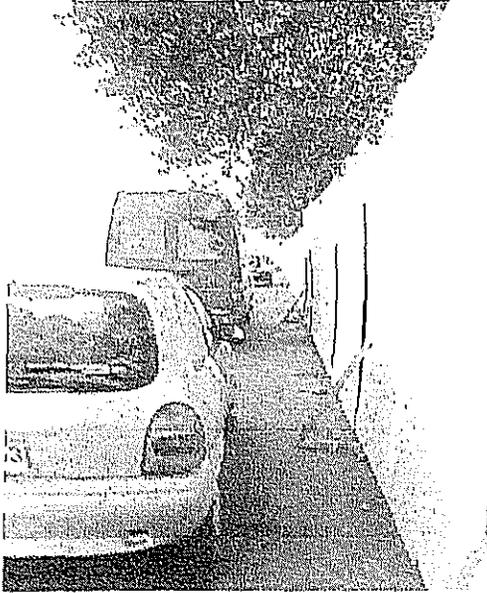
Fotografía N° 66: Vista de vehículos estacionados al costado del cierre perimetral, el que se encuentra inestable.

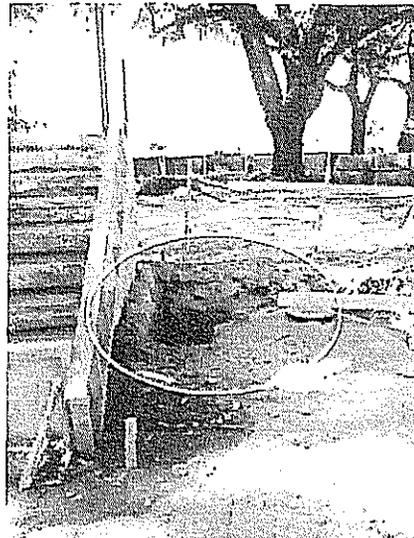
Fotografía N° 67: Detalle de excavación para el estanque el cual no cuenta con baranda continua, para resguardar a los trabajadores de posibles caídas.

Al respecto, el servicio señala que esta situación fue corregida posteriormente por el contratista, ya que en la visita siguiente del inspector técnico de la obra, se verificó que la deficiencia estuviera enmendada.

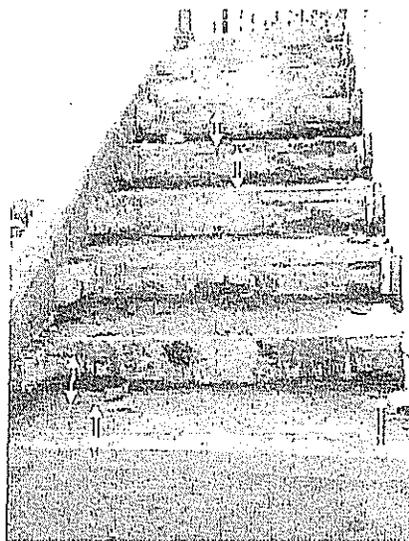
e) Defectos constructivos como consecuencia de la colocación deficiente de moldajes en elemento de hormigón que provocó la pérdida de geometría en este elemento, situación que vulnera lo dispuesto en el numeral 10.1, letra c), de la Norma Chilena Oficial N° 170 de 1985; Hormigón: Requisitos Generales y lo especificado en los planos de cálculo estructural e, incluso, de las buenas artes de la construcción, según lo previsto en el artículo 5.5.1, de la referida Ordenanza General.

En efecto, se constató que las gradas de la escalera situadas en el escenario, presentan diferencias ostensibles en la longitud de las huellas y alturas de las contrahuellas e incluso longitudes variables en un mismo peldaño, según se aprecia en la fotografía N° 69.

Fotografía N° 69: Vista de escalera aún con su moldaje, pero con diferencias geométricas.

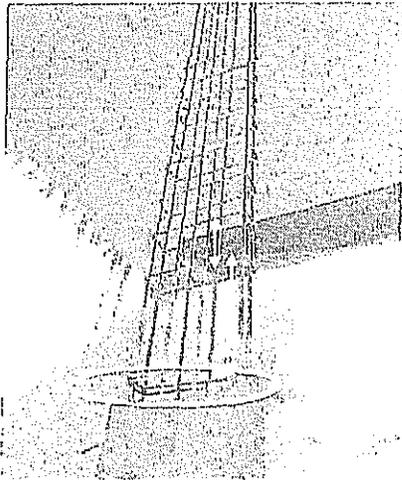
a) Enfierraduras colocadas sin respetar la separación indicada en los planos de cálculo, lo que evidencia un deficiente amarre de la enfierradura, según se aprecia en las fotografías 70 y 71. } 22

Fotografía N° 70: Pilar de hormigón armado, el que presenta enfierradura con distinta separación.

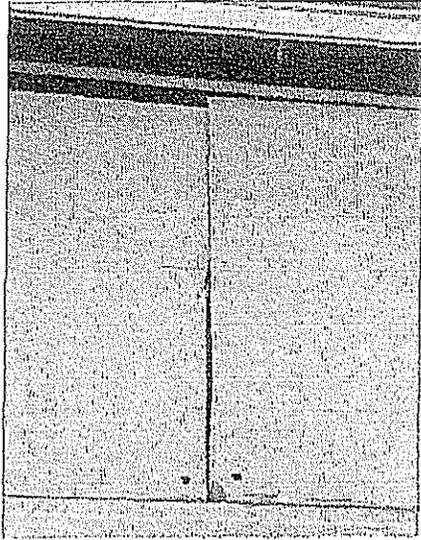
d) Deficiencias en la instalación de las tabiquerías de yeso cartón y de fibrocemento, encontrándose planchas mal colocadas, planchas rotas y aislación acústica de tabique mal colocada, vulnerándose lo especificado en la partida N° 11, de las especificaciones técnicas, además de infringir el artículo 5.5.1, de la Ordenanza General de Urbanismo y Construcciones, sobre la técnica y las buenas artes en la construcción (fotografías 76, 77, 78, y 79).

Fotografía N° 76: Detalle de planchas de yeso cartón desalineadas.

Sobre estas deficiencias el servicio señala que éstas fueron detectadas por la ITO las que fueron desarmadas y mejoradas.

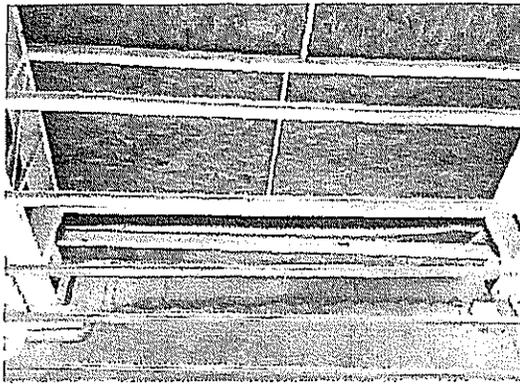
Fotografía N° 82: Detalle muro de hormigón armado de 2° piso, el cual no fue estucado completamente, quedando la parte superior sin este revestimiento.
