REMITE INFORME FINAL N°1, DE 2012,
 SOBRE FISCALIZACIÓN TÉCNICA
 EFECTUADA AL EDIFICIO MONEDA
 BICENTENARIO.

INFORME FINAL
FISCALIZACIÓN TÉCNICA N°1/2012

1. Nombre del Contrato : Construcción Edificio Moneda Bicentenario
2. Mandante : Ministerio de Obras Públicas
3. Comuna : Santiago
4. Provincia : Santiago

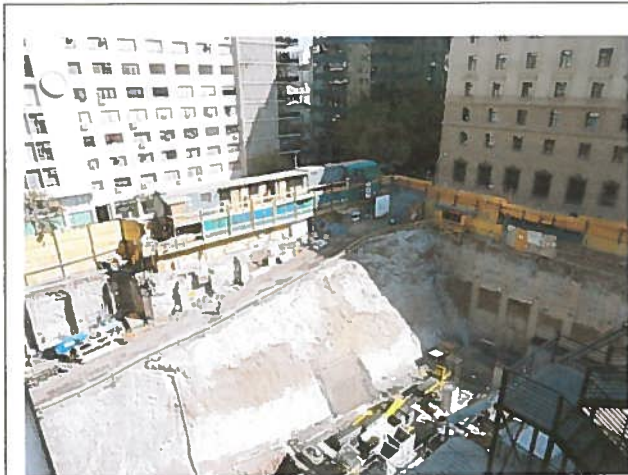
Fotografía N°1: Falta material por extraer correspondiente a la etapa 2, el cual conforma un terraplén utilizado para acceder a las faenas:
Fecha: 23.03.2012.

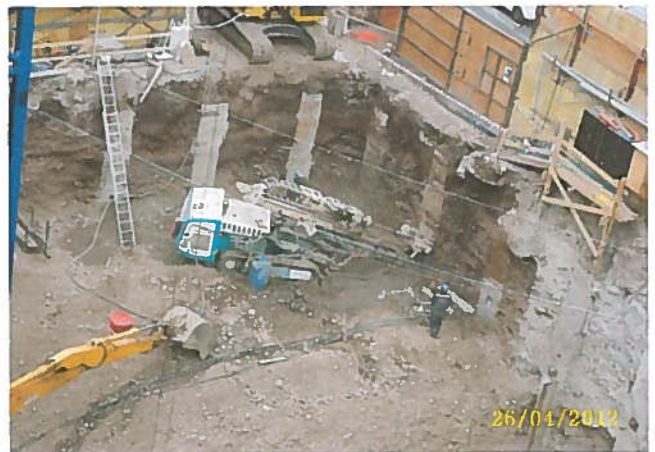
Fotografía N°2: Rampa parcialmente excavada y actividades de terminación de trabajos de anclaje de las pilas 15 a 24.
Fecha: 26.04.2012.

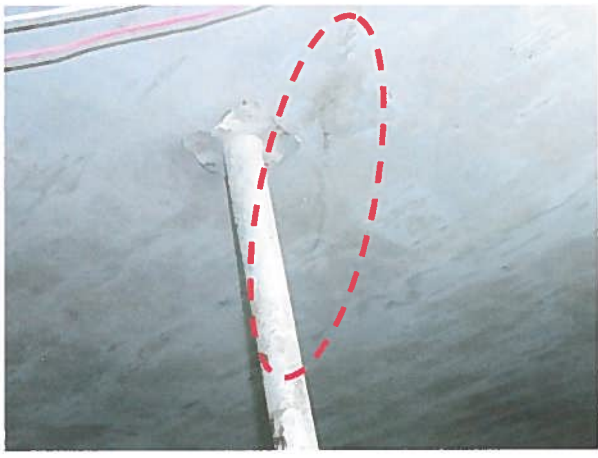
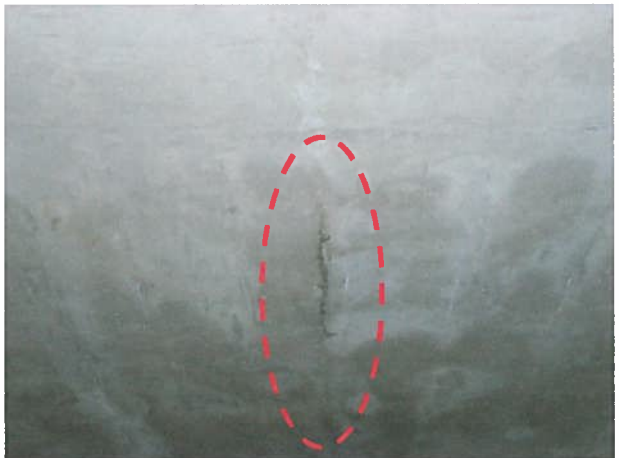
<p>Fotografía N°1 Lugar: Ejes 1-2 y H-I, Cielo 3^{er} Subterráneo Detalle: Losa de hormigón presenta fisura que traspasa su espesor. Fecha: 28.06.12</p>	<p>Fotografía N°2 Lugar: Eje 1-2 e I, Cielo 3^{er} Subterráneo. Detalle: Losa de hormigón presenta fisura. Fecha: 28.06.12</p>

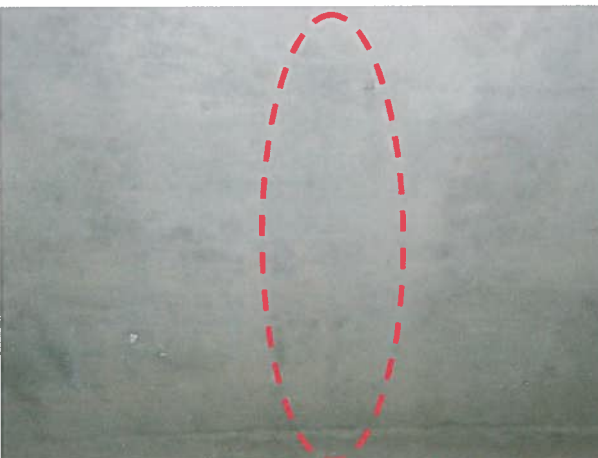
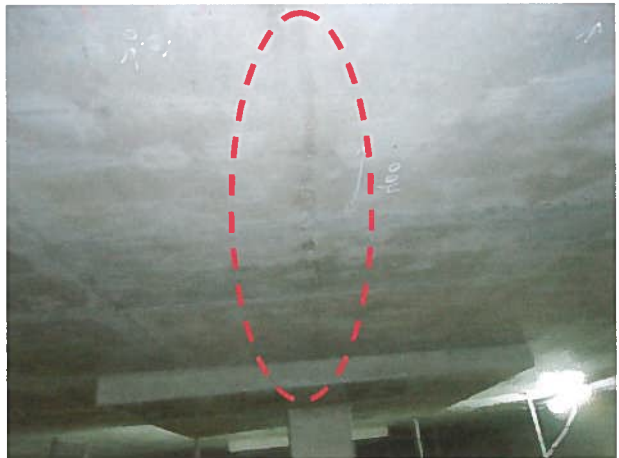
<p>Fotografía N°3 Lugar: Eje 1-2 y J-K1, Cielo 3^{er} Subterráneo Detalle: Losa de hormigón presenta fisura. Fecha: 28.06.12</p>	<p>Fotografía N°4 Lugar: Eje 1-2 y I-J, Cielo 3^{er} Subterráneo. Detalle: Losa de hormigón presenta fisura. Fecha: 28.06.12</p>

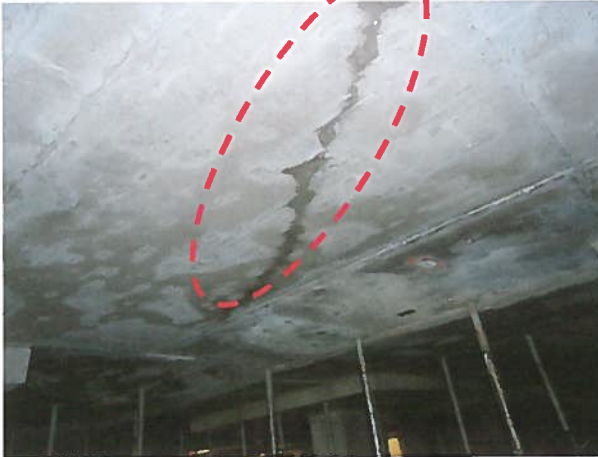
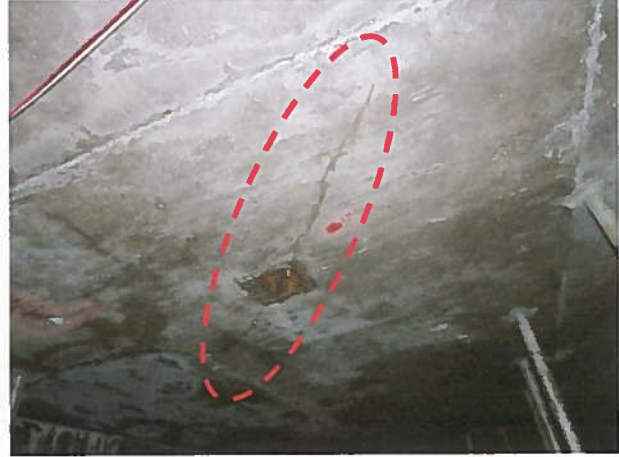
<p>Fotografía N°5 Lugar: Eje 1-2 y G-H, Cielo 3^{er} Subterráneo. Detalle: Losa de hormigón presenta fisura. Fecha: 28.06.12</p>	<p>Fotografía N°6 Lugar: Eje 4-5 y G1-I, Cielo 3^{er} Subterráneo. Detalle: Losa de hormigón presenta fisura. Fecha: 28.06.12</p>

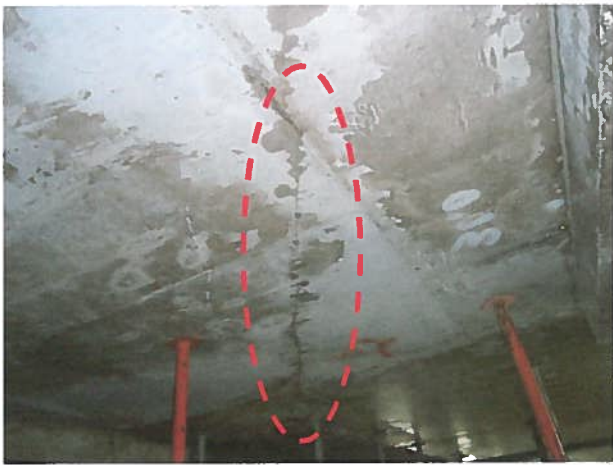
Fotografía N°7
Lugar: Eje 4-5 y G1, Cielo 2^{do} Subterráneo.
Detalle: Losa de hormigón presenta fisura.
Fecha: 28.06.12

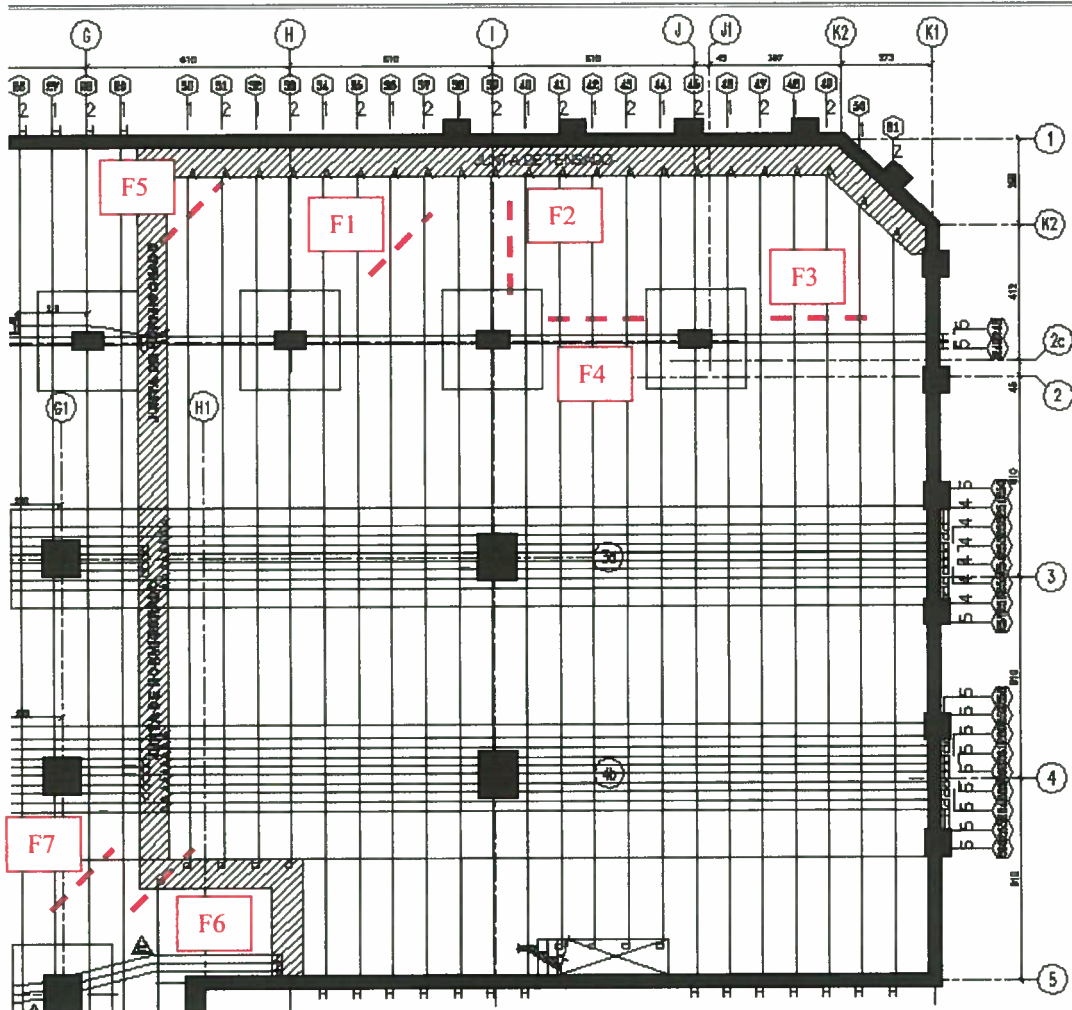
Fotografía N°8
Esquema de posición de las fisuras expuesta en las fotografías, con respecto a la planta del edificio.

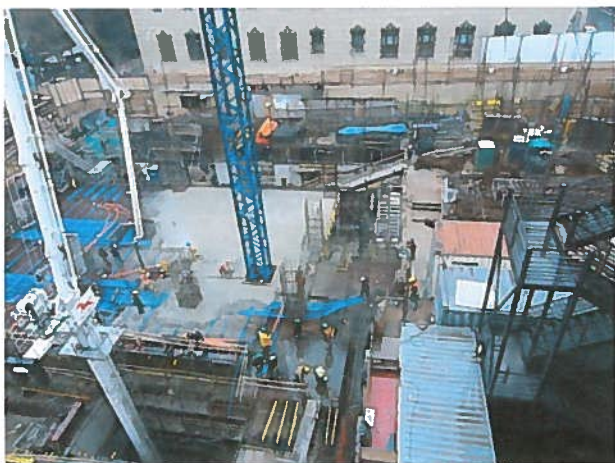
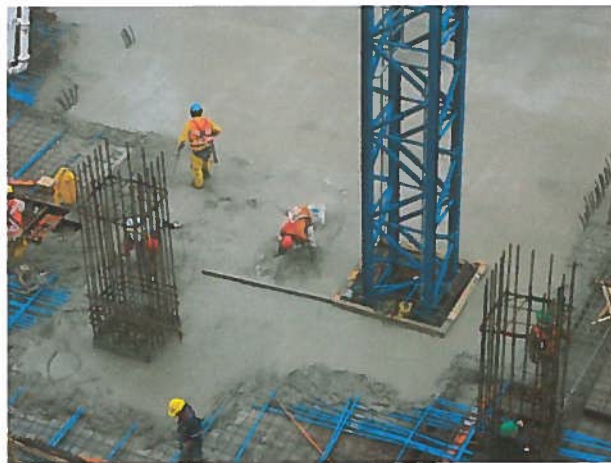
Fotografías N°9 y 10
Lugar: Eje 3ª—5a y D1—G1, Cielo 2° Zócalo.
Detalle: Faena de hormigonado en período de lluvia.
Fecha: 29.06.12

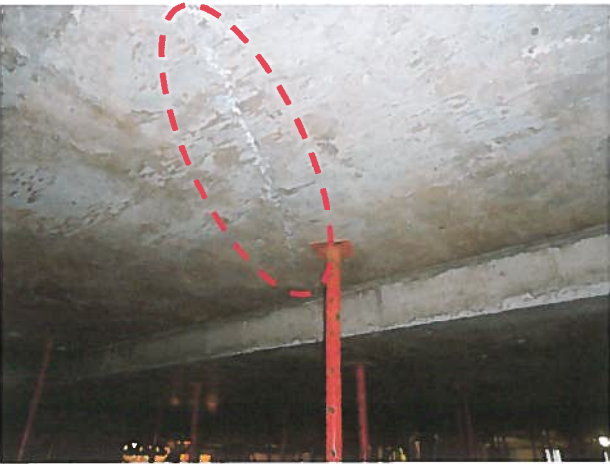
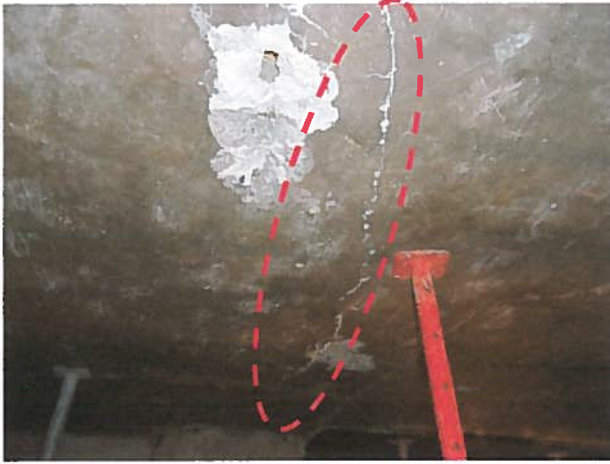
<p>Fotografía N°6 Lugar: Eje 7c- 9a y C - E, Cielo 3^{er}Subt. Detalle: Losa de hormigón presenta fisura. Fecha: 04.07.12</p>	<p>Fotografía N°7 Lugar: Eje 9a - 10 y A - C, Cielo 3^{er}Subt. Detalle: Losa de hormigón presenta fisura. Fecha: 04.07.12</p>

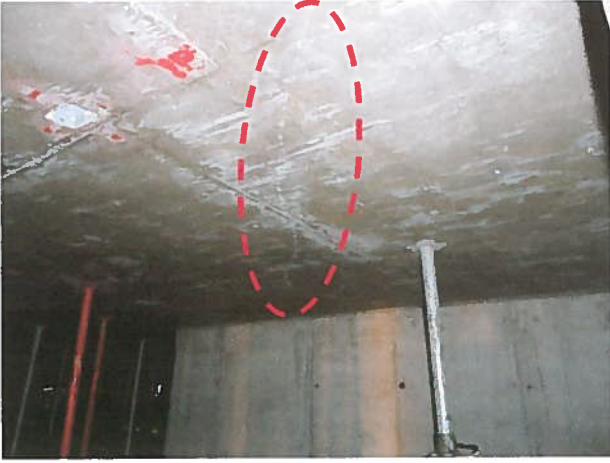
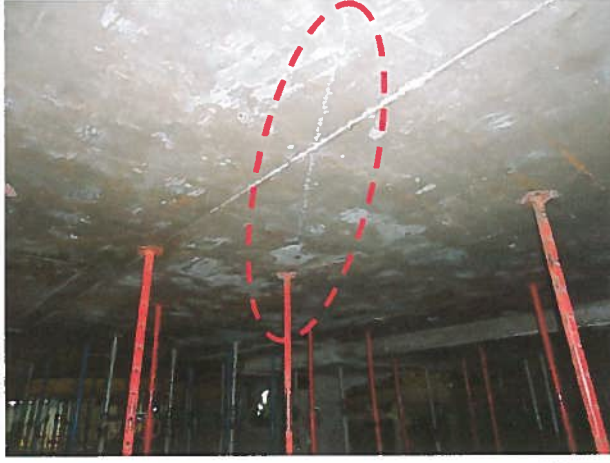
<p>Fotografía N°8 Lugar: Eje 9a - 10 y A - C, Cielo 3^{er}Subt. Detalle: Losa de hormigón presenta fisura. Fecha: 04.07.12</p>	<p>Fotografía N°9 Lugar: Eje 10 - 11b y B - D, Cielo 3^{er}Subt. Detalle: Losa de hormigón presenta fisura. Fecha: 04.07.12</p>

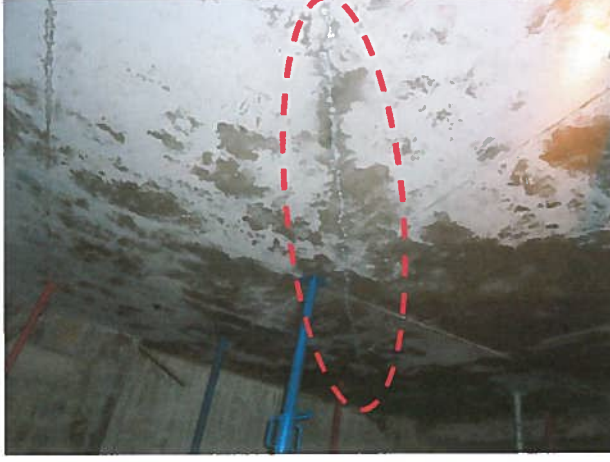
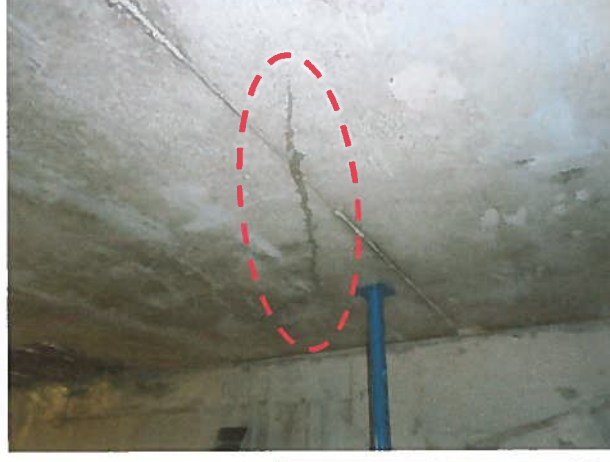
<p>Fotografía N°10 Lugar: Eje 11a - 12 y A - D, Cielo 3^{er}Subt. Detalle: Losa de hormigón presenta fisura. Fecha: 04.07.12</p>	<p>Fotografía N°11 Lugar: Eje 11a - 12 y A - D, Cielo 2^{do}Subt. Detalle: Losa de hormigón presenta fisura. Fecha: 04.07.12</p>

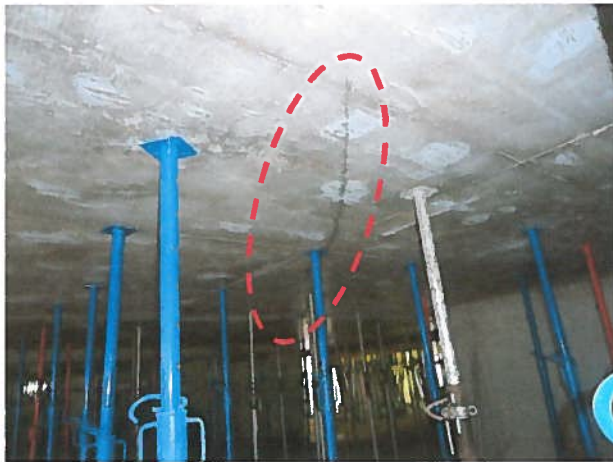
Fotografía N°12
Lugar: Eje 8b – 10 y A - D, Cielo 2^{do}Subt.
Detalle: Losa de hormigón presenta fisura.
Fecha: 04.07.12

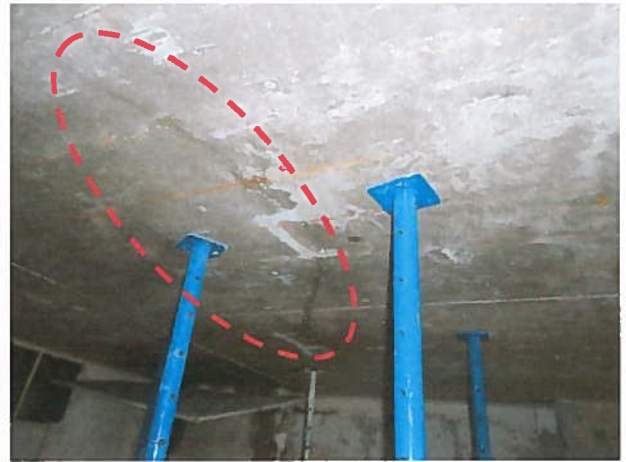
Fotografía N°13
Lugar: Eje 8b – 10 y A - B, Cielo 2^{do}Subt.
Detalle: Losa de hormigón presenta fisura.
Fecha: 04.07.12

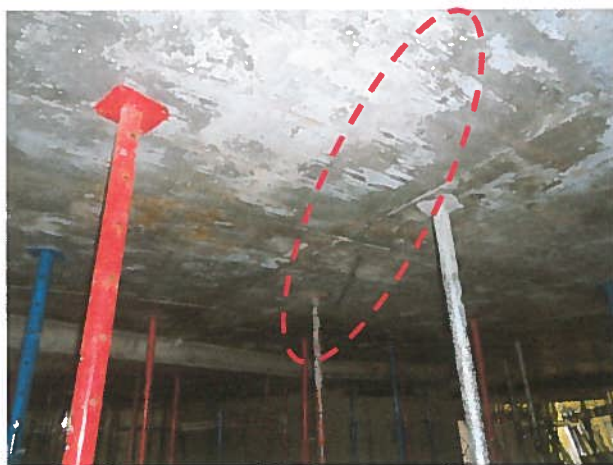
Fotografía N°14
Lugar: Eje 8b – 10a y C - E, Cielo 2^{do}Subt.
Detalle: Losa de hormigón presenta fisura.
Fecha: 04.07.12

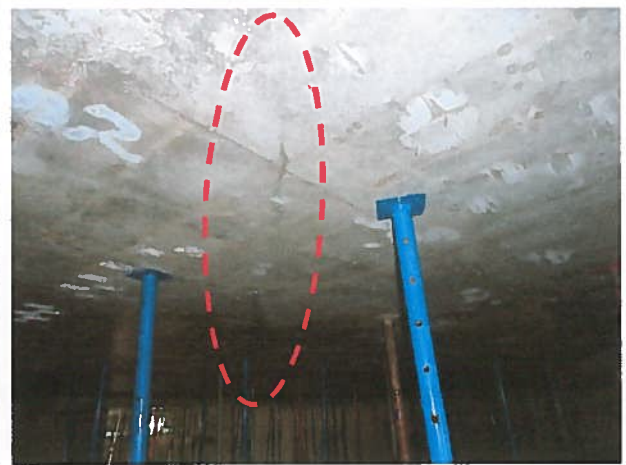
Fotografía N°15
Lugar: Eje 8b – 10a y C - E, Cielo 2^{do}Subt.
Detalle: Losa de hormigón presenta fisura.
Fecha: 04.07.12

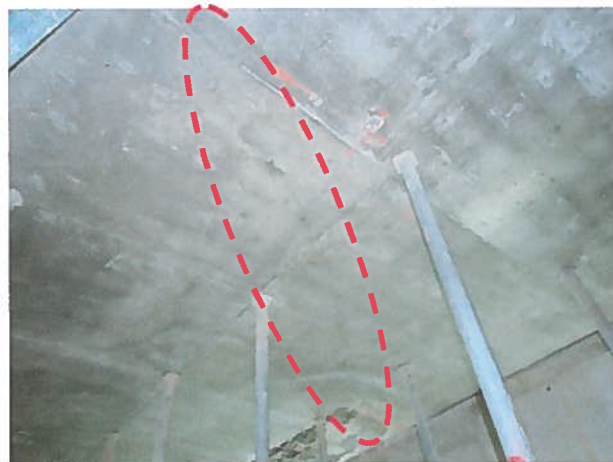
Fotografía N°16
Lugar: Eje 10a – 11b y G3 – H1, Cielo 2^{do} Subt.
Detalle: Losa de hormigón presenta fisura.
Fecha: 04.07.12

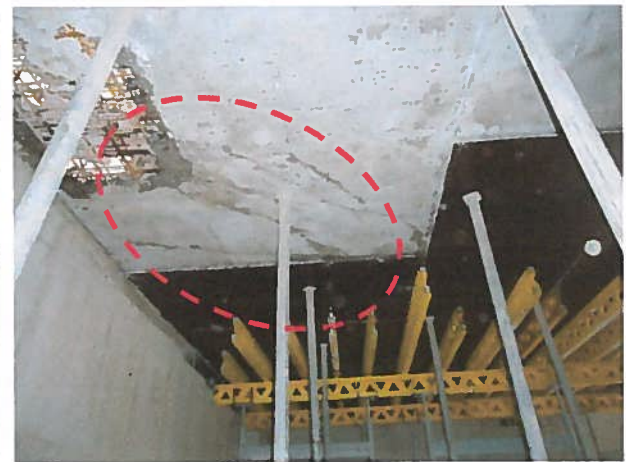
Fotografía N°17
Lugar: Eje 11b – 12 y G3 – H1, Cielo 2^{do}Subt.
Detalle: Losa de hormigón presenta fisura.
Fecha: 04.07.12

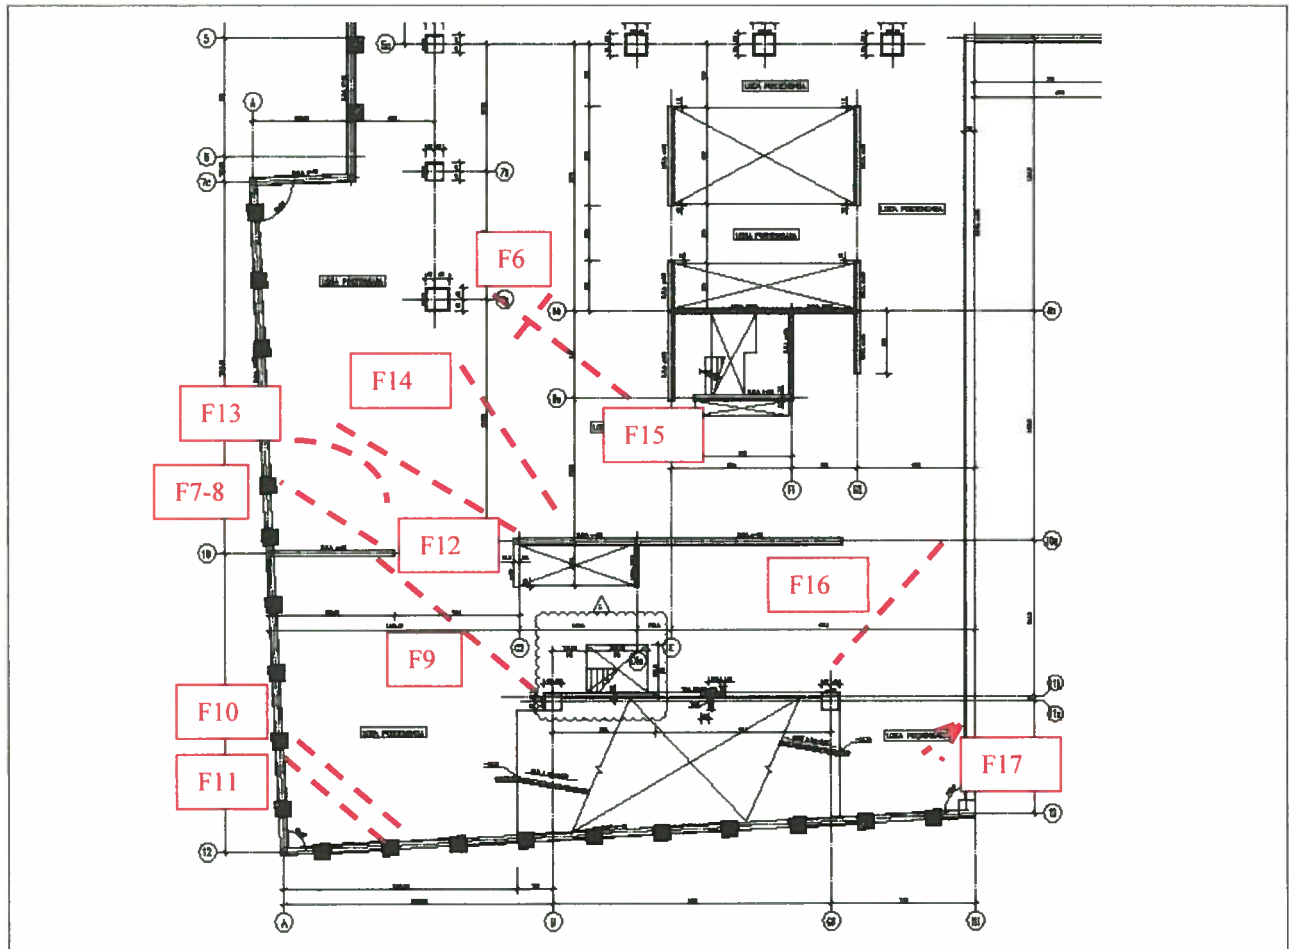
Fotografía N°18
 Esquema de posición de las fisuras en la planta del edificio (FN°= Fotografía con su número respectivo)

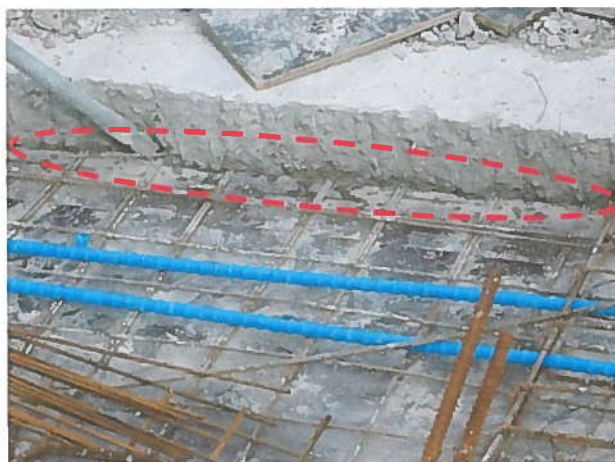
Fotografía N°19
 Lugar: Eje 3a – 4b y G1 – I, Cielo 1° Zócalo.
 Detalle: Armadura inferior de losa no presenta separadores para cumplir con el recubrimiento mínimo.
 Fecha: 04.07.12

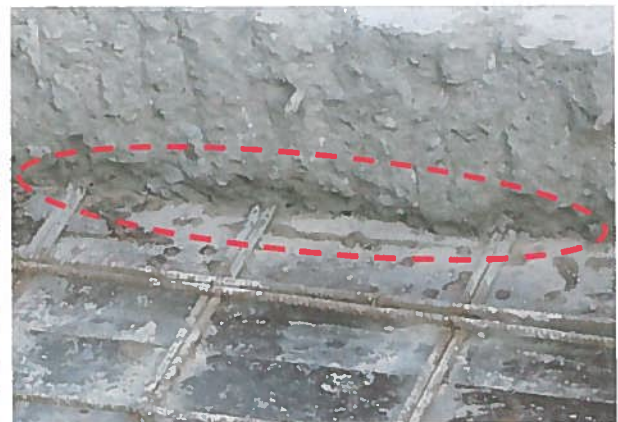
Fotografía N°20
 Lugar: Eje 3a – 4b y G1 – I, Cielo 1° Zócalo.
 Detalle: Armadura inferior de losa no presenta separadores para cumplir con el recubrimiento mínimo.
 Fecha: 04.07.12

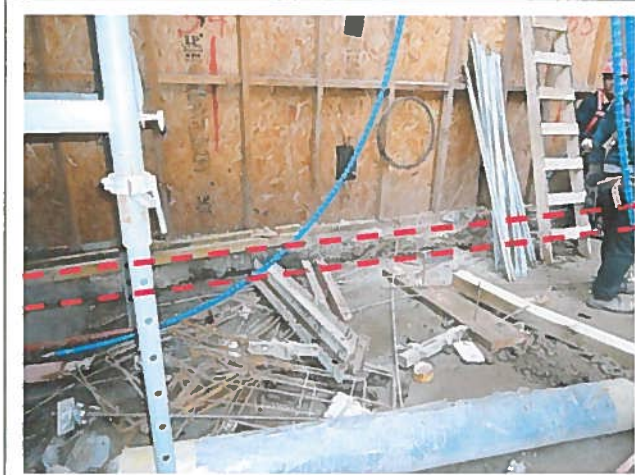
Fotografía N°21
Lugar: Eje H1 entre los ejes 11b – 12, nivel -7,75 del Edificio Moneda Bicentenario.
Detalle: Existe una diferencia de nivel de piso terminado de 20 cm entre el edificio de la Contraloría General de la República y el nivel -7,75 del Edificio Moneda Bicentenario.
Fecha: 05.07.12

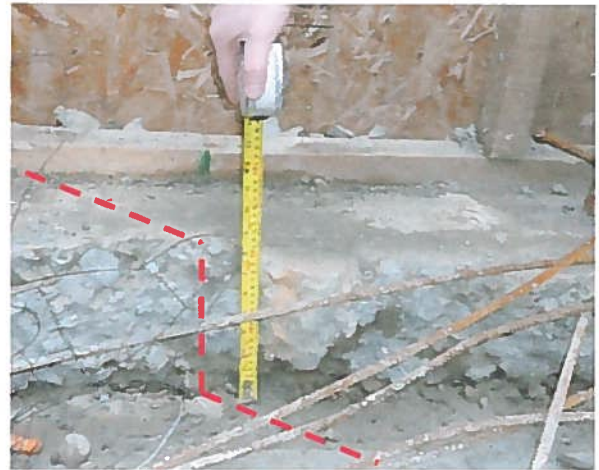
Fotografía N°22
Lugar: Eje H1 entre los ejes 11b – 12, nivel -7,75 del Edificio Moneda Bicentenario.
Detalle: Existe una diferencia de nivel de piso terminado de 20 cm entre el edificio de la Contraloría General de la República y el nivel -7,75 del Edificio Moneda Bicentenario.
Fecha: 05.07.12
