INFORME FINAL N° 32 DE 2012, SOBRE
AUDITORÍA DE INVERSIÓN EN INFRAES-
TRUCTURA A LA OBRA "CONSTRUCCIÓN
CENTRO DE REHABILITACIÓN INFANTIL
TELETÓN, COYHAIQUE"

INFORME FINAL

**Número de Informe: 32/2012
28 de enero de 2013**

La obra es de un edificio de hormigón armado y estructura metálica de un piso, destinado al Centro de Rehabilitación Infantil, el cual acoge el proceso de rehabilitación y los requerimientos de atención de los pacientes discapacitados de la Sociedad Pro Ayuda del Niño Lisiado, principalmente niños y jóvenes de esta Región, con un capacidad estimada de 1.000 pacientes al año.

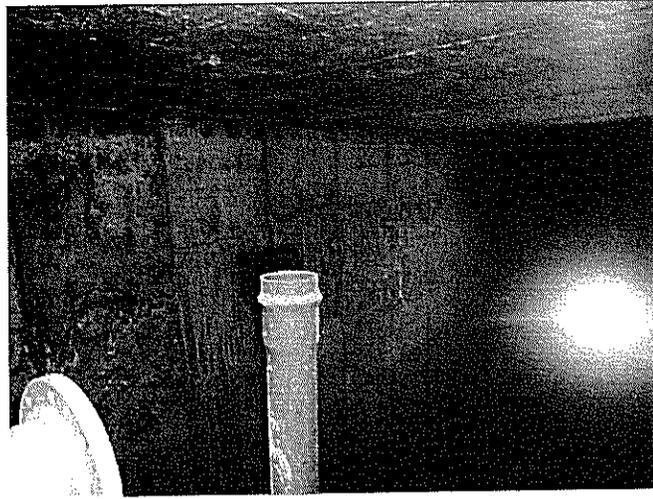
Fotografía N° 1

2.2. En visita a terreno se observó que el ítem 5.11.2 “Impermeabilización de Estanques de Agua”, no ha sido efectivamente ejecutado, y la partida 5.3.2.2 “Estucos exteriores” se encuentra en ejecución; sin embargo, ambas faenas fueron pagadas en un 100% en el estado de pago N° 9, de 31 de octubre de 2012, por un monto de \$2.462.905 y \$ 743.294, respectivamente, vulnerando lo estipulado en el artículo 154 del referido decreto supremo N° 75, de 2004. (Anexo, fotografías N^{os} 1 y 2 del estanque, 3 y 4 de estucos)

En cuanto al ítem 5.11.2 “Impermeabilización de Estanques de Agua”, el Servicio informa que efectivamente se pagó la partida sin estar ejecutada, por un error involuntario del Inspector Fiscal, quien ha dado instrucciones a la empresa constructora para su ejecución inmediata, agregando que la Dirección posee las garantías correspondientes al fiel cumplimiento del contrato, además de las retenciones reglamentarias, indicando que, por tal motivo, la ejecución de la partida se encuentra caucionada.

- 1) Estanques de agua potable en obra gruesa.

Dado que, efectivamente, se han pagado partidas que no están ejecutadas, se mantiene la observación, por lo cual, esa Dirección Regional deberá adoptar las medidas necesarias para que, en lo sucesivo, exista un control adecuado sobre las cantidades de obra que se paguen, materia que será incluida en una futura auditoría que se realice en esa entidad pública.

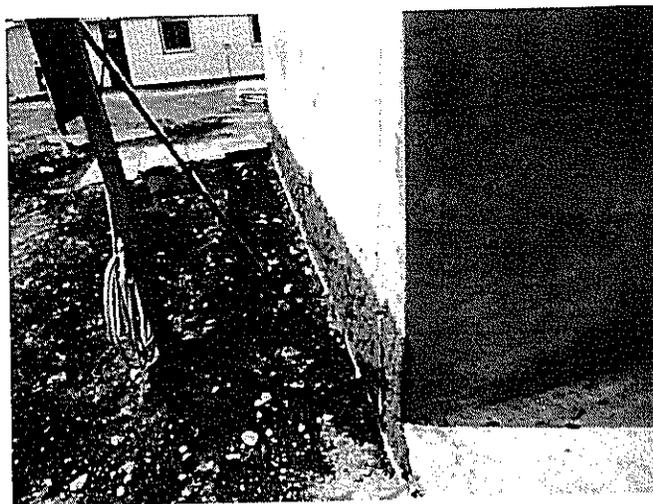
Fotografía N° 3

Acerca de la partida 5.3.2.2 “Estucos exteriores”, indica que ésta fue mal cubicada al momento de la propuesta, considerando sólo 59 m² de estuco, requiriéndose un total efectivo de 1.200 m² aproximadamente, habiéndose ejecutado alrededor de 1.000 m². Acota que por tratarse de un contrato a suma alzada, la constructora deberá ejecutar todos los estucos necesarios para la correcta terminación de la obra, motivo por el cual se pagó el 100% de la partida.

- 2) Estucos en ejecución.

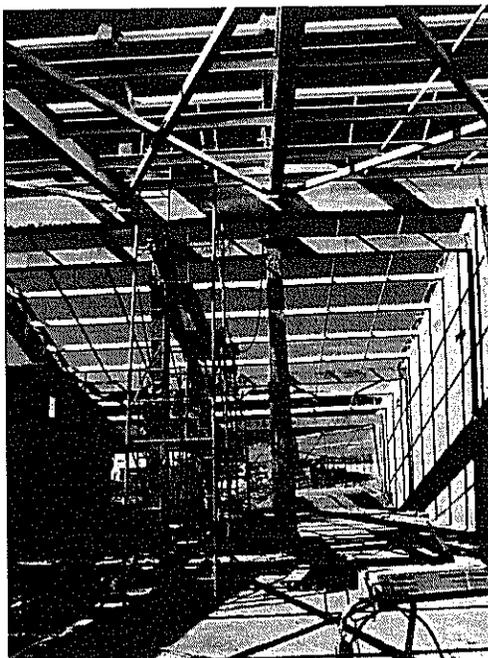
Fotografía N° 5

2.4.1 Desaplomes evidentes de los pilares de los ejes 22 y 23 del gimnasio, en los muros de la esclusa de acceso y el sector de la sala de máquinas en los ejes 24, 25 y 26. (Anexo, fotografías N°s 5 a 10)

La Dirección señala que lo observado corresponde a la obra gruesa, y que los desaplomes son absorbidos por los estucos, y que dichos desaplomes, dentro de la tolerancia, son comunes en obras de hormigón armado, especialmente en elementos estructurales de gran altura, agregando, que se han dado instrucciones para su corrección. Por otra parte, destaca que esta situación no afecta la resistencia de los hormigones, la cual cumple con lo especificado.

3) Muros y pilares desplomados.

Atendido que no se han respetado las tolerancias máximas establecidas para los elementos de hormigón, las que se detallan en el punto 4.8 de las Especificaciones Técnicas de Obras Civiles, se mantiene la observación, debiendo en lo sucesivo atenerse a lo estipulado en la documentación técnica de la obra, situación que será verificada en la etapa de seguimiento del presente informe final.

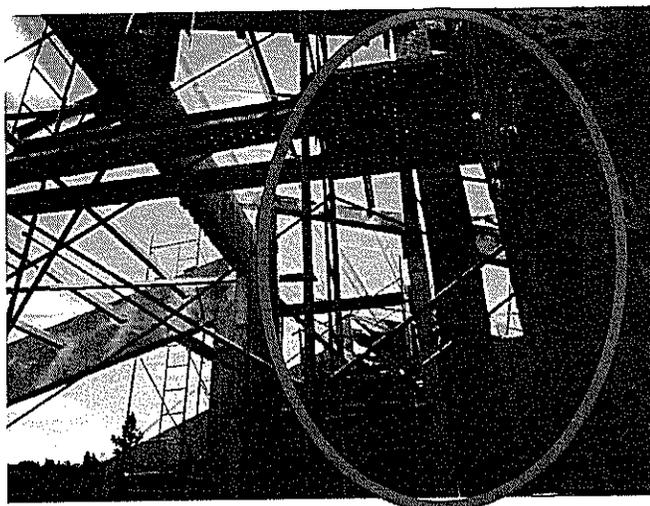
Fotografía N° 6: Pilares de los ejes 22 y 23.

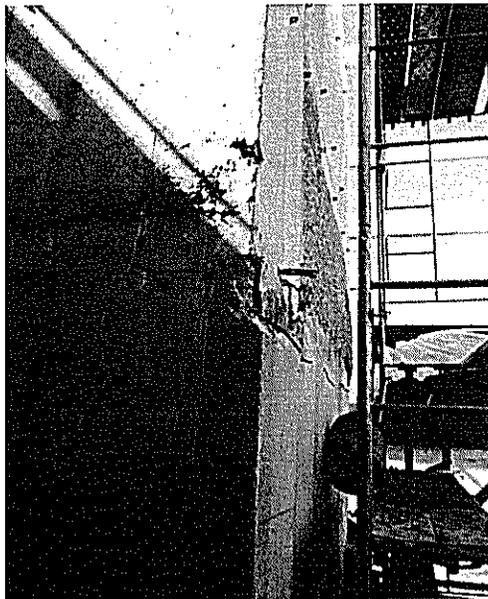
Fotografía N° 7: Muro del eje 25.

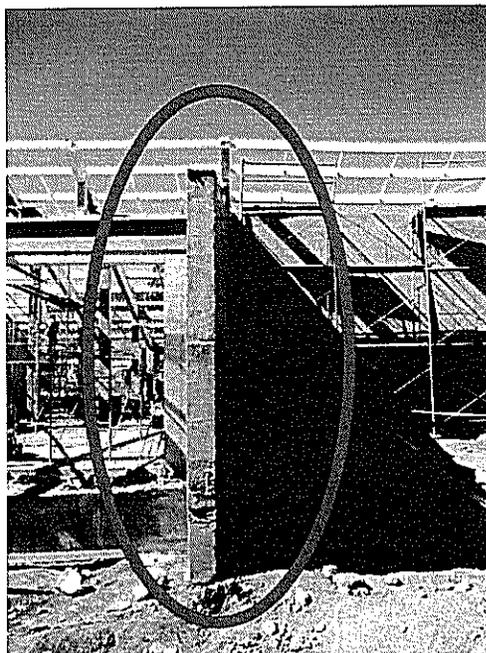
Fotografía N° 09: Muro eje 24.

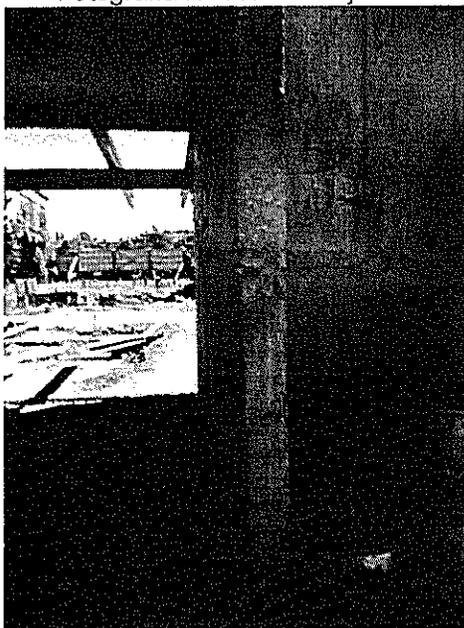
Fotografía N° 10: Muro esclusa del acceso.

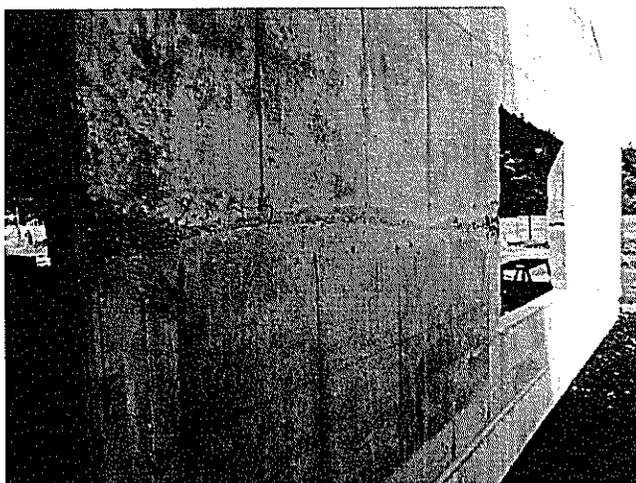
- 4) Nidos de piedra y reparaciones en forma de parches.

Fotografía N° 11: Muro del eje 6.

En consideración a que los nidos de piedras corresponden a fallas en la ejecución de los elementos de hormigón, se mantiene la observación, debiéndose tomar las medidas para reparar los nidos de piedras observados, cuyo cumplimiento será verificado en la etapa de seguimiento del presente informe final.

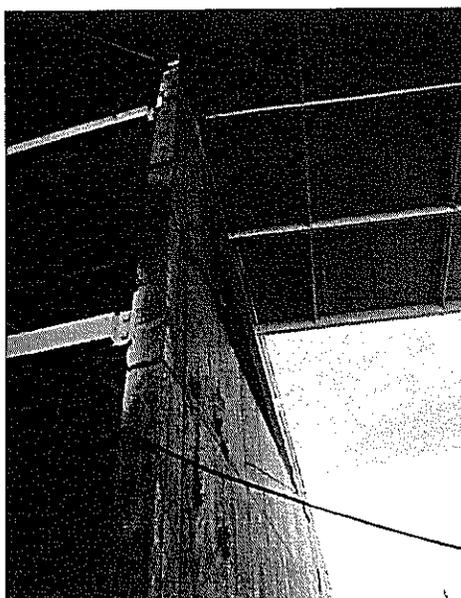
Fotografía N° 12: Muro del eje 8.

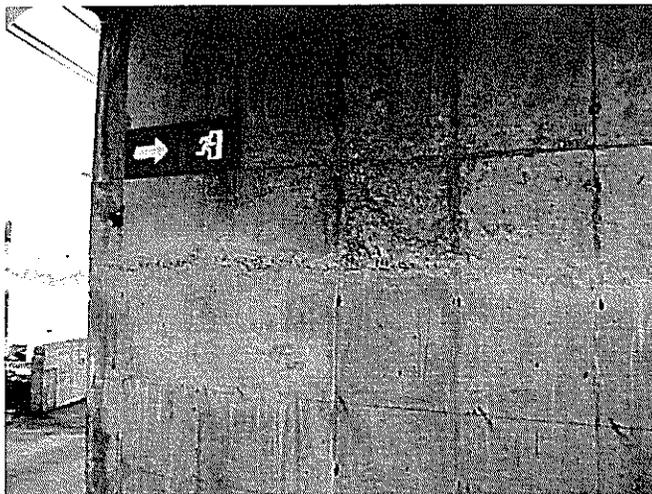
Fotografía N° 13: Muro del acceso.

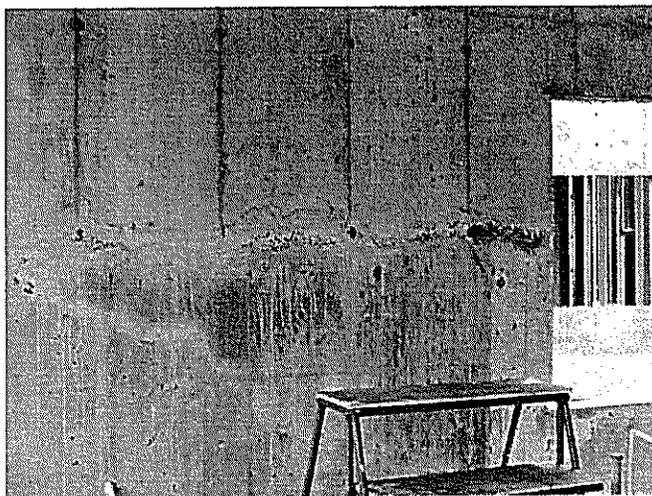
Fotografía N° 14: Muro del eje 9.

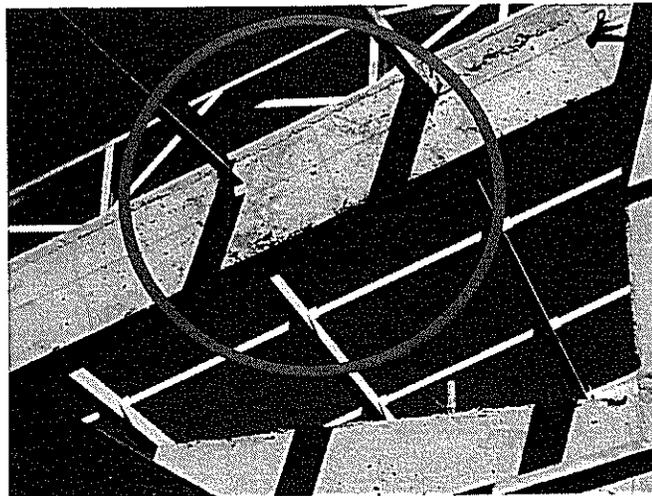
Fotografía N° 15: Viga del eje 21.

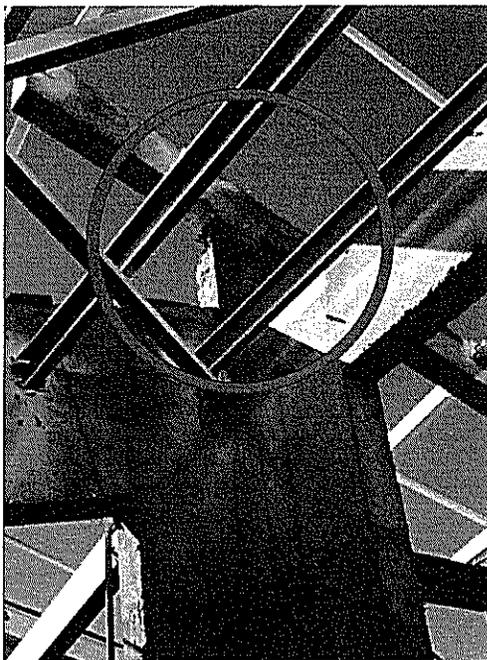
Fotografía N° 16: Pilar del eje 21 con eje D.

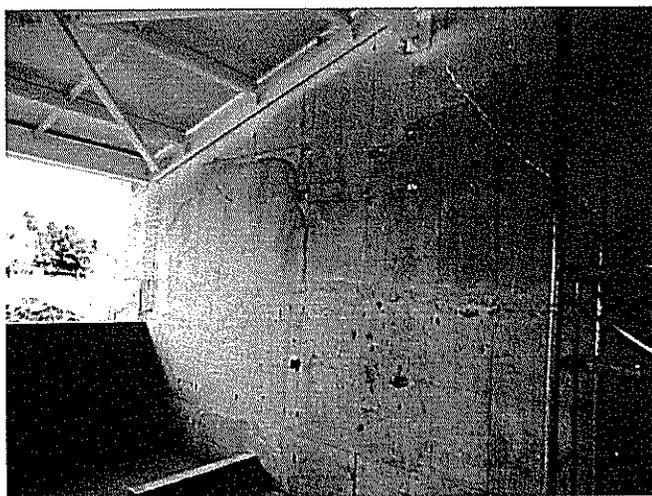
Fotografía N° 17: Muro del eje 1.

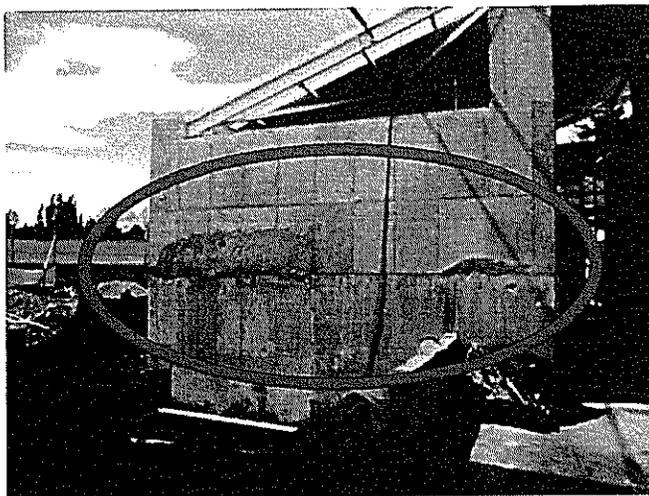
Fotografía N° 18: Muro del eje 17.

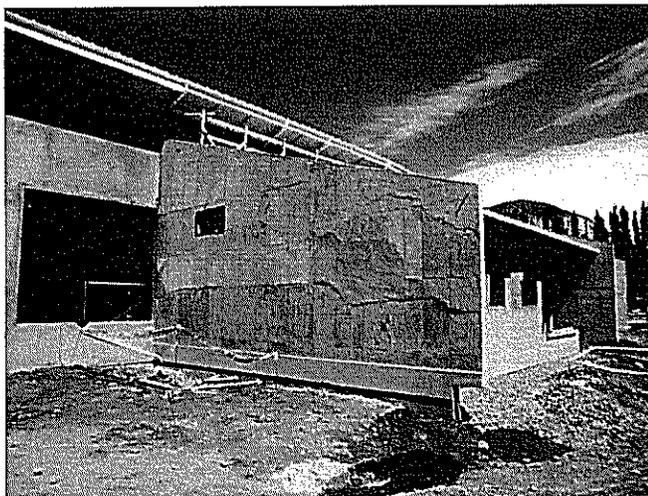
Fotografía N° 19: Muro del eje 1.

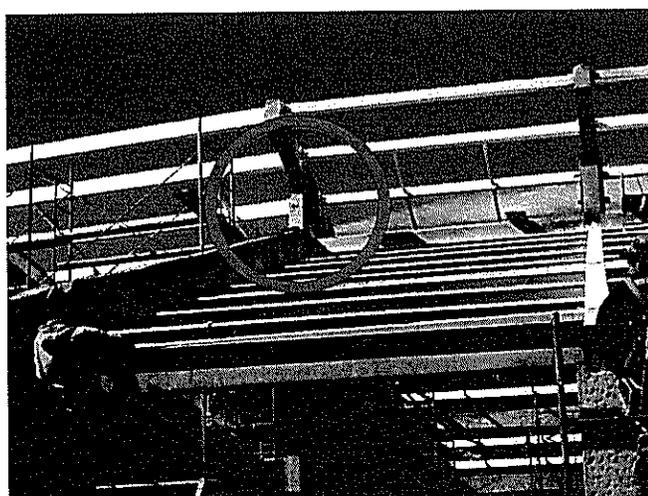
Fotografía N° 20: Pilar del eje D con eje 21, nidos evidentes bajo viga.

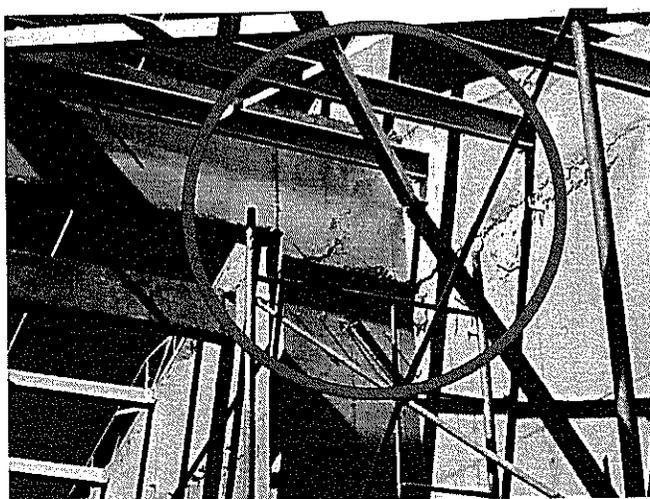
2.4.3 Fallas en juntas de hormigonado en diversos módulos, principalmente en muros de los ejes numéricos y encuentros de muro-pilar, a la altura de la estructura de la techumbre, en la intersección del eje D con los ejes 4, 8, 9 y 12. (Anexo, fotografías N^{os} 21 a 26)

La Dirección Regional indica que las mencionadas fallas en las juntas de hormigonado, corresponden a algunos desaplomes en la unión de moldajes metálicos, producto de la presión de la lechada de cemento propia del hormigón, las que generan un mal aspecto, instruyéndose mejorar la terminación superficial de los hormigones.

Fotografía N° 21: Encuentro muros y machones del eje 24.

Atendido lo indicado, se mantiene la observación hasta que dicha entidad realice las reparaciones correspondientes, lo que será verificado en la etapa de seguimiento del presente informe final.

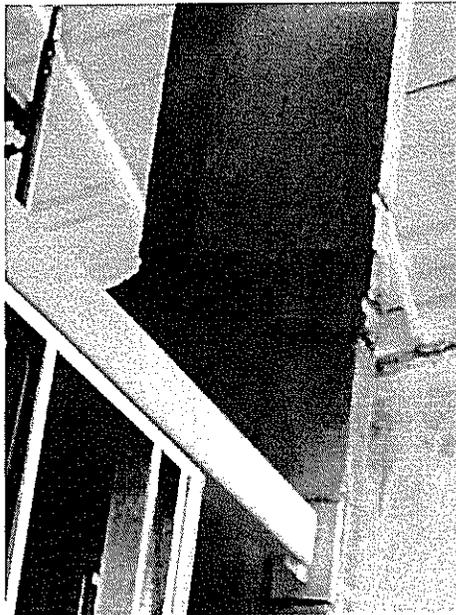
Fotografía N° 22: Encuentro de muro-pilar del eje 4.

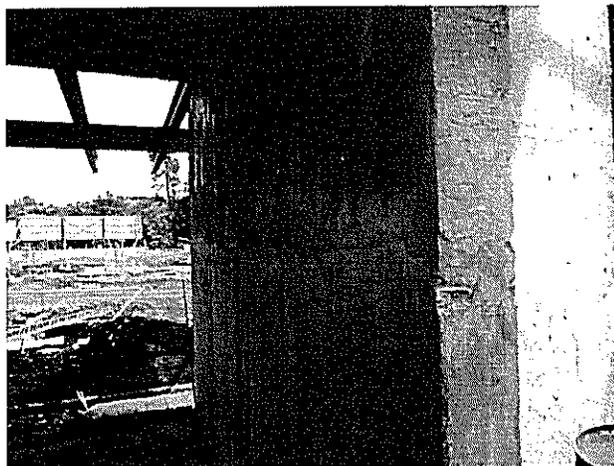
Fotografía N° 23: Muro del acceso.

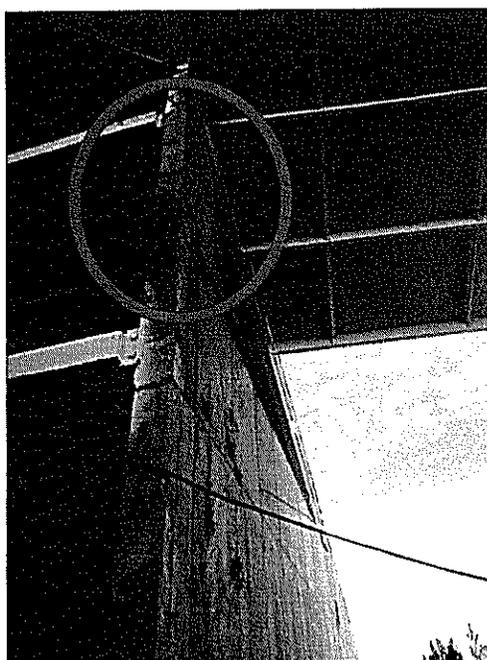
Fotografía N° 24: Encuentro muro-pilar del eje 8.

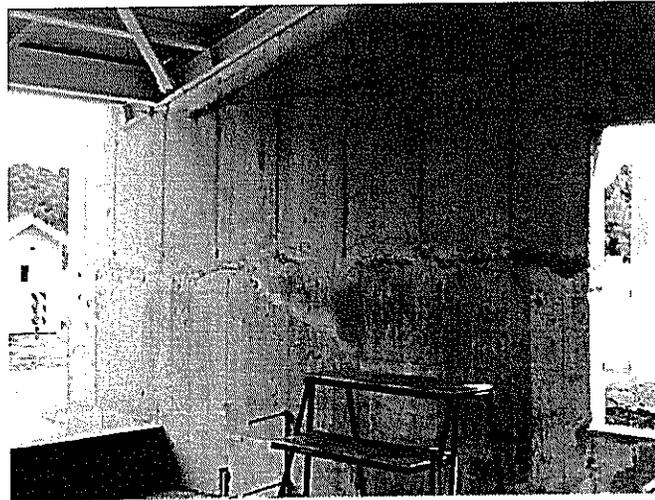
Fotografía N° 25: Junta de hormigonado del muro del eje 9.

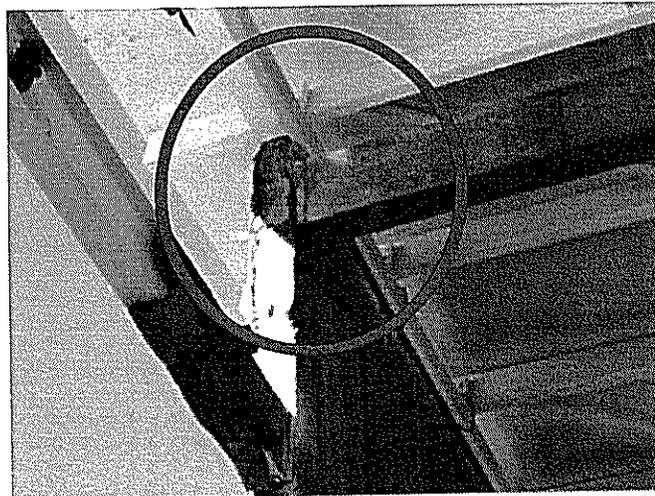
2.4.5 Daños en los encuentros entre elementos de hormigón, y en anclajes de la estructura metálica de la techumbre, principalmente en sector del gimnasio y en el acceso, en el eje 13. (Anexo, fotografías N^{os} 26, 28, 29 y 30)

La respuesta del Servicio se refiere a las pletinas y flanges de acero que sirven de anclaje de la estructura metálica sobre los elementos de hormigón; sin embargo, la observación dice relación con los encuentros de elementos de hormigón armado, como de estos y la estructura metálica, detectándose daños en dichos puntos, por lo que se mantiene la observación, y esa Dirección deberá tomar las medidas necesarias para corregir y mejorar los encuentros y anclajes mediante los procedimientos descritos en las especificaciones técnicas respectivas, situación que será verificada en la etapa de seguimiento del presente informe final.

Fotografía N° 26: Encuentro muro-viga del eje 13.

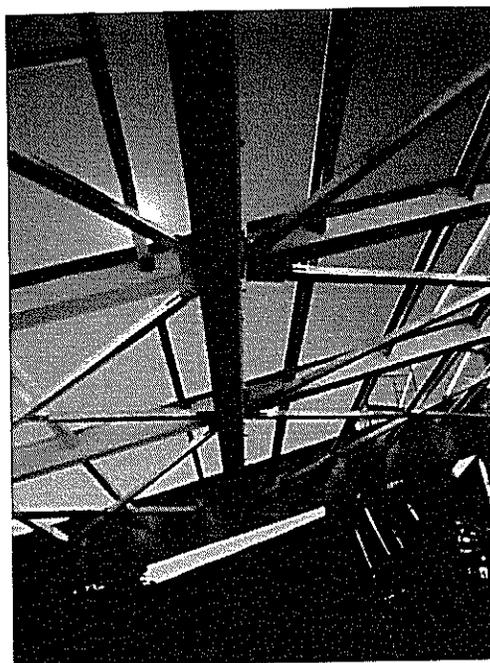
2.4.4 Defectos en el nivel y aplome en las vigas del eje B y en voladizo en eje 21, en el sector del gimnasio. Asimismo, se observaron reparaciones en forma de parches en la viga del eje G. (Anexo, fotografías N^{os} 27 a 29)

La Dirección Regional indica que se observó el desaplome de la viga de hormigón armado en el eje 21 entre A y C, y que se han dado las instrucciones en terreno para su reparación; sin embargo, el Servicio nada menciona respecto a las fallas observadas en las vigas del eje B y los parches de la viga del eje G.

Fotografía N° 27: Viga en eje B del sector gimnasio desaplomada y desnivelada.

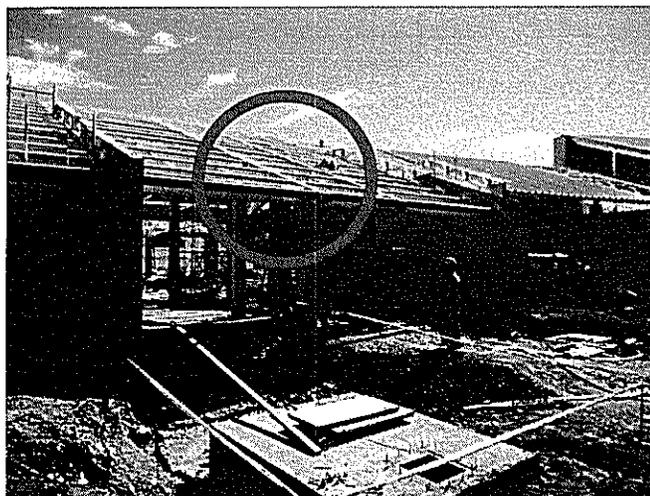
Fotografía N° 28: Reparaciones en forma de parches en viga en eje G del sector del gimnasio.

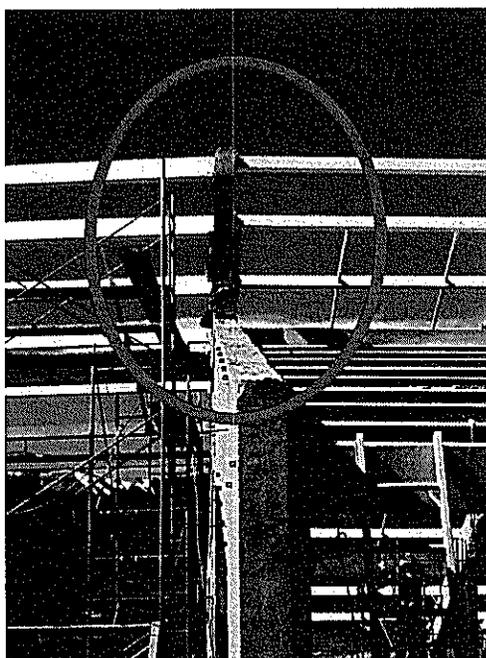
Fotografía N° 29: Viga en voladizo del eje 21 del sector del gimnasio, desaplomada y desnivelada.

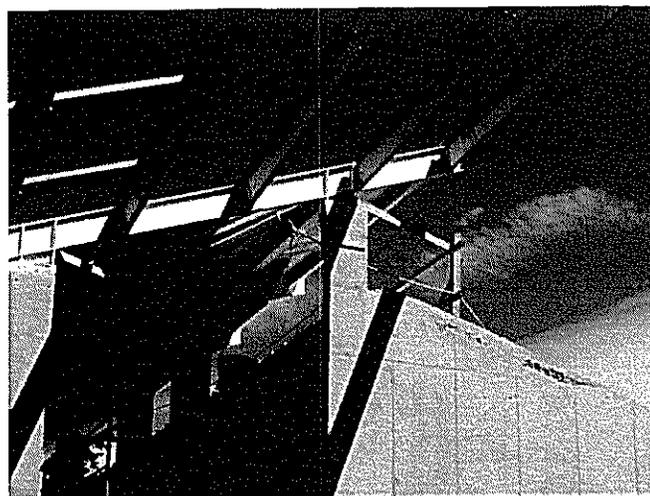
Fotografía N° 30: Defectos en anclajes con estructura metálica del eje 13.

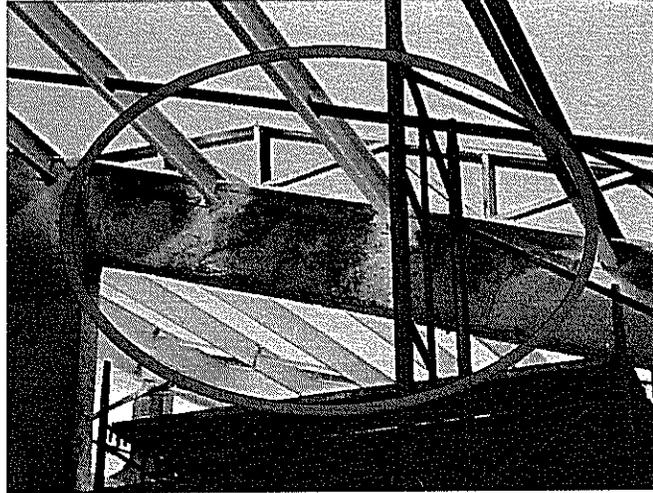
2.4.6 Los cabezales de las vigas fueron ejecutados mediante rellenos, y se observaron fallas en el descimbre de los fondos de la viga superior en el eje 21. (Anexo, fotografías N^{os} 31 y 32)

El Servicio señala que se ha reparado el alabeo observado en la viga de hormigón armado del eje 21; no obstante, la observación se refiere a los rellenos y fallas detectadas en el procedimiento de retiro de los moldajes respectivos, respecto de lo cual esa Dirección Regional no se pronuncia, por lo que se mantiene lo observado, debiendo dicha entidad tomar las medidas necesarias para su corrección de acuerdo a la normativa del contrato, situación que será verificada en la etapa de seguimiento del presente informe final.

Fotografía N° 31: Cabezales con rellenos y estuco, fallas en fondo de viga en el eje 21.

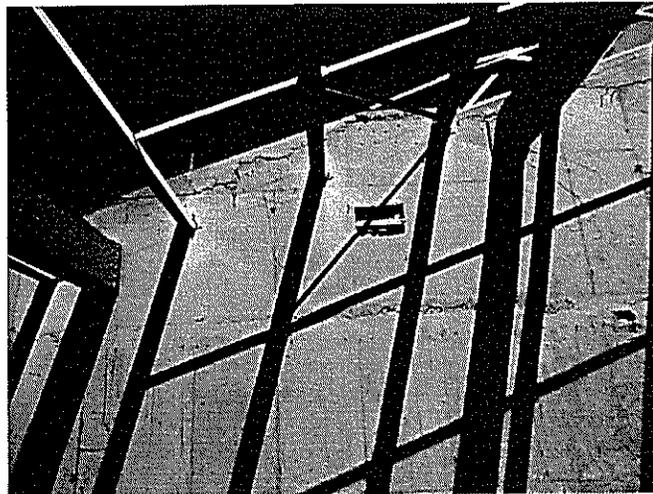
Fotografía N° 32: Rellenos en los cabezales del muro, fallas en el fondo de la viga.
