INFORME FINAL

Dirección de Arquitectura, Región de Los Ríos.

INFORME FINAL N° 38, DE 2012, SOBRE
INSPECCIÓN TÉCNICA DE OBRAS, EN LA
DIRECCIÓN REGIONAL DE ARQUITEC-
TURA, REGIÓN DE LOS RÍOS.

En cumplimiento del plan anual de fiscalización de esta Contraloría Regional para el año 2012, se efectuó un examen de cuentas al proyecto denominado "Reposición Escuela Básica de Río Bueno", en la Dirección Regional de Arquitectura, del Ministerio de Obras Públicas de la Región de Los Ríos.

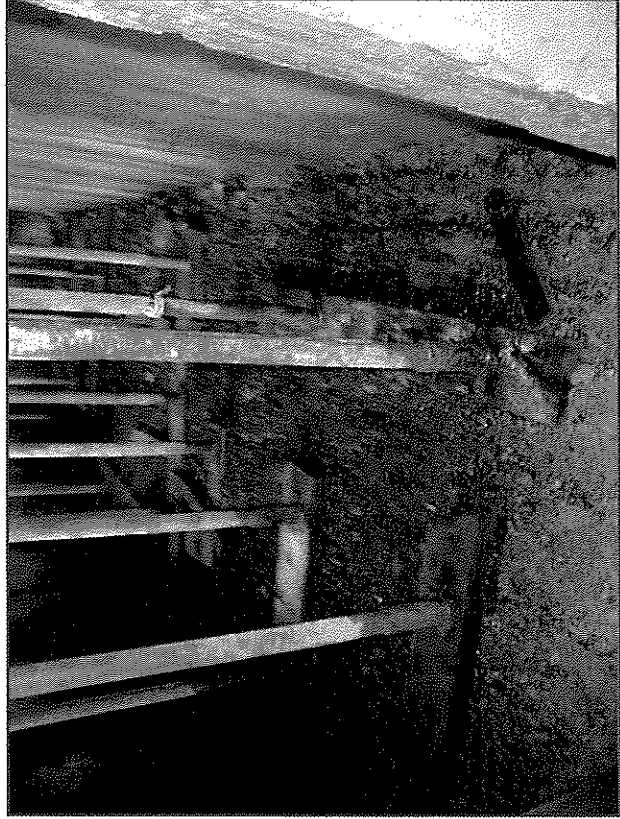
Al respecto, de las visitas a terreno realizadas los días 19 de junio y 4 de julio ambas de 2012, se constató que los radieres de los recintos de baños de profesores y duchas de alumnos, no se encuentran ejecutados, no obstante, dichas partidas fueron pagadas en su totalidad en el estado de pago N° 9. Ver Anexo fotográfico, fotos N°s 1, 2 y 3.

Fotografía N° 1, sector camarines y duchas de alumnos. (Gimnasio)

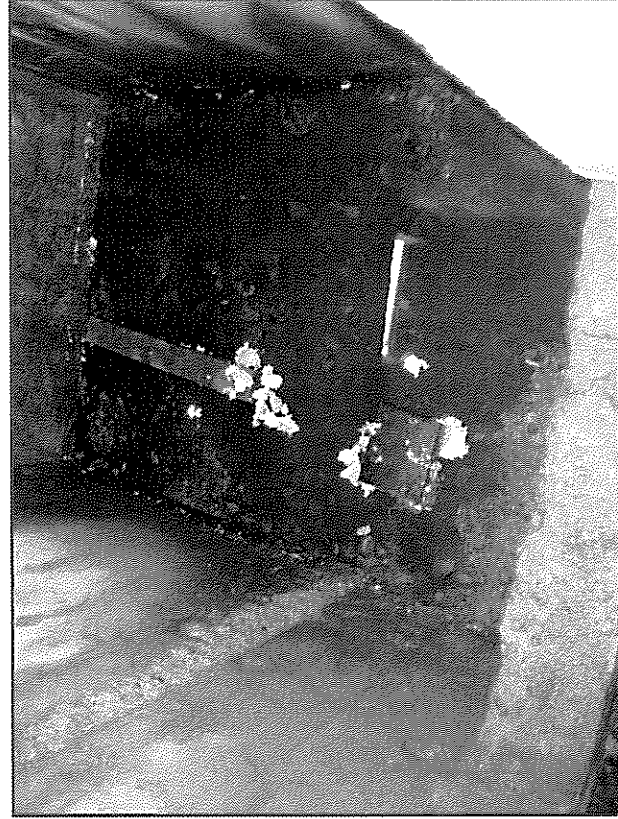
Fotografía N° 2, sector baño alumnos. (Gimnasio)

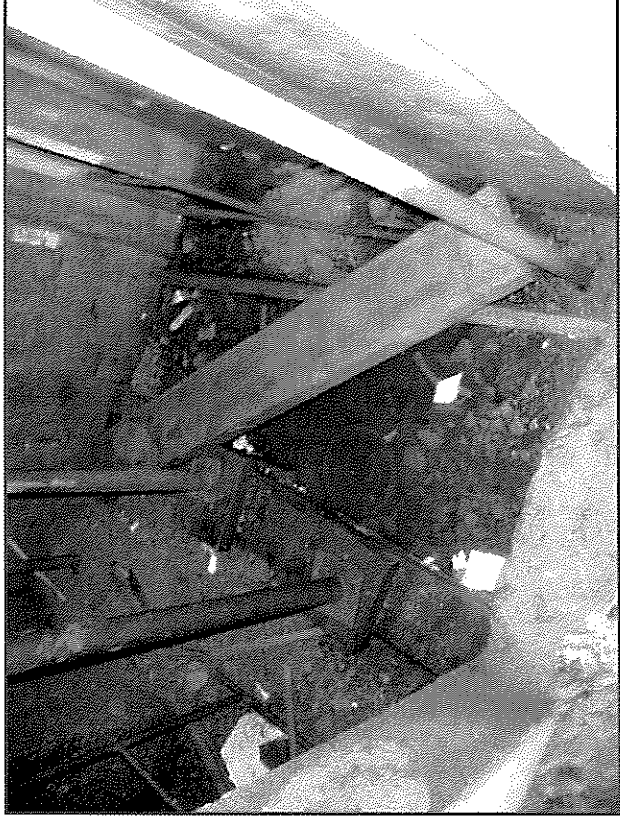
Fotografía N° 3, sector baño profesores. (Gimnasio)

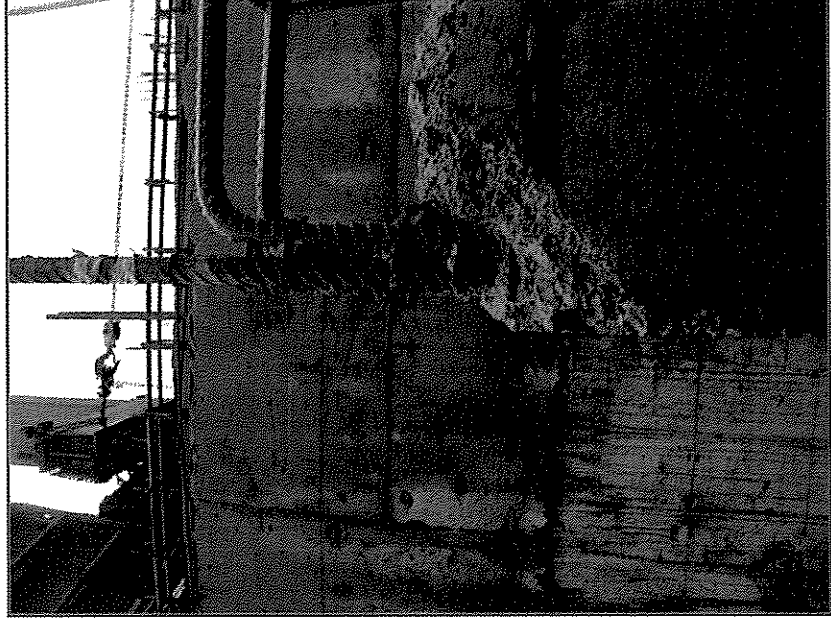
Se observó un menor espesor en el recubrimiento del muro ubicado entre los ejes 14 – 16 y ejes U - W (plano EST_EF 02), sector de entrada a baños de profesores y alumnos del gimnasio en contravención a lo dispuesto en el numeral 2.4.2, de las especificaciones técnicas, donde se señala que el recubrimiento mínimo de los muros debe ser de 2 cm. Ver Anexo fotográfico, fotos N°s 4 y 5.

Fotografía N° 4, recubrimiento deficiente. (Gimnasio)

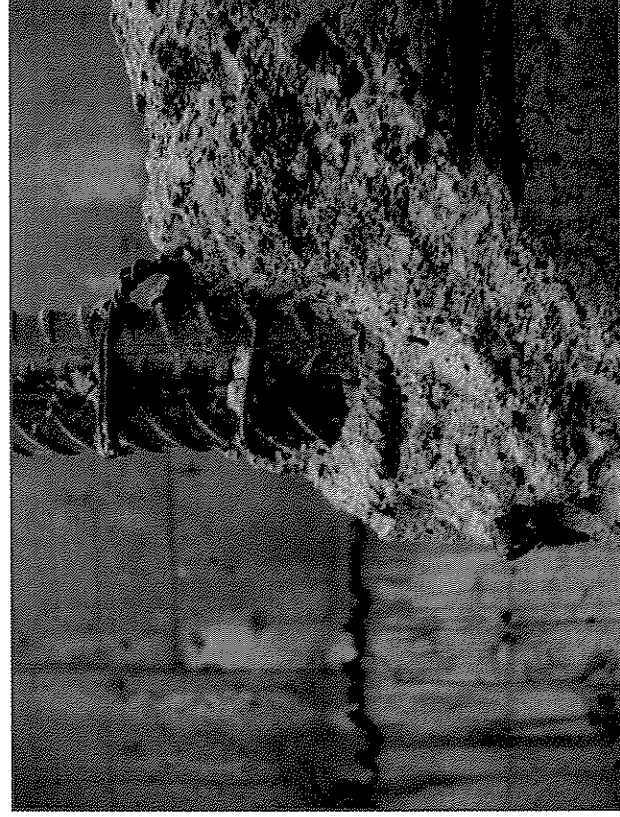
Fotografía N° 5, recubrimiento deficiente en muro acceso a baños profesores y alumnos. (Gimnasio)

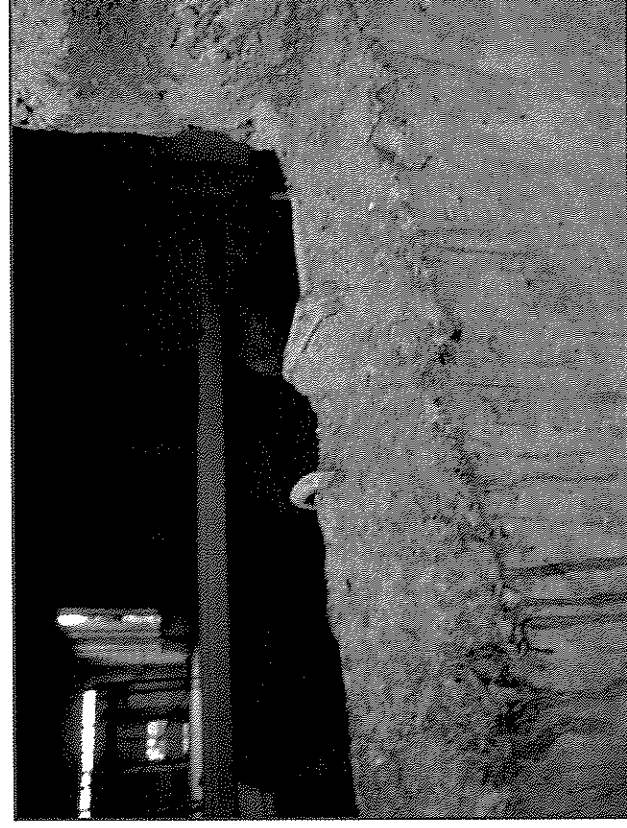
Asimismo, en sector de cocina, ubicada en el primer nivel entre los ejes LL - Ñ, de acuerdo a lámina ER-ARQ01, se advirtió ausencia de recubrimiento en el rasgo de la ventana más cercana al acceso de dicho recinto. Ver Anexo fotográfico, fotos N°s 6 y 7.

Fotografía N° 6, recubrimiento deficiente en rasgo de alfeizar en ventana de recinto de cocina 1er piso

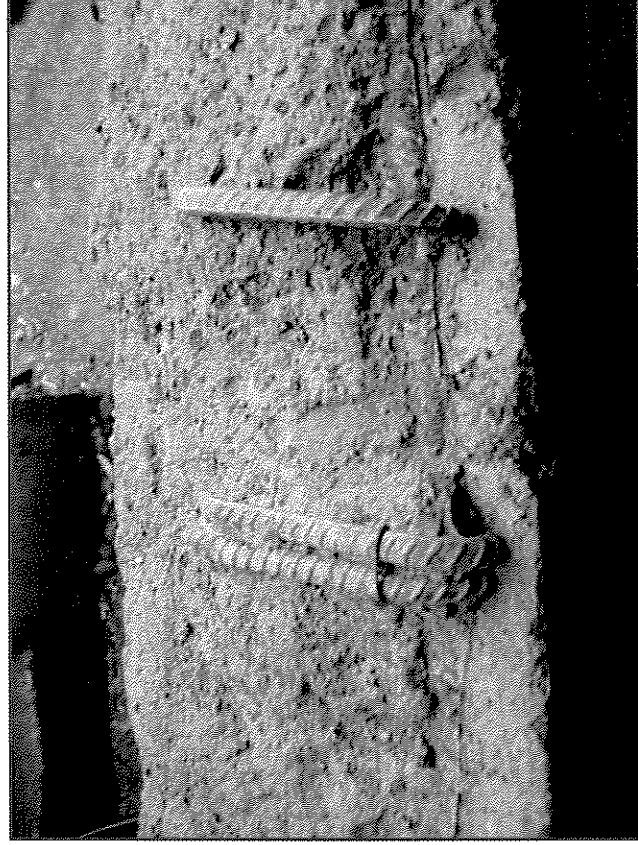
Fotografía N° 7, recubrimiento deficiente en rasgo de alfeizar en ventana de recinto de cocina 1er piso

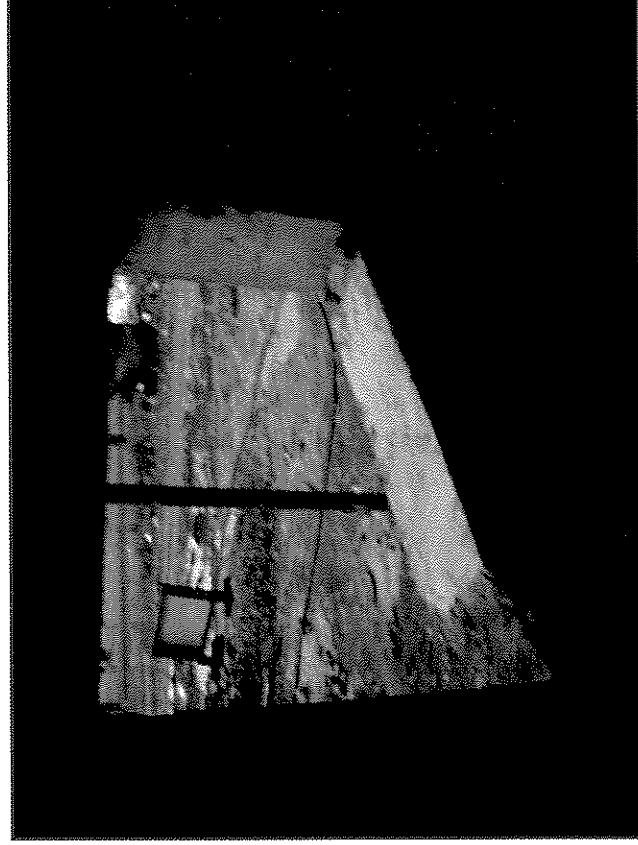
A su vez, en el sector comedor, se verificó armadura a la vista y con presencia de corrosión en rasgo de una de las ventanas ubicadas sobre el eje E2. Ver Anexo Fotográfico, fotos N°s 8 y 9.

Fotografía N° 8, recubrimiento deficiente con armadura a la vista y presencia de corrosión en rasgo de alfeizar en ventana de recinto de comedor 1er piso

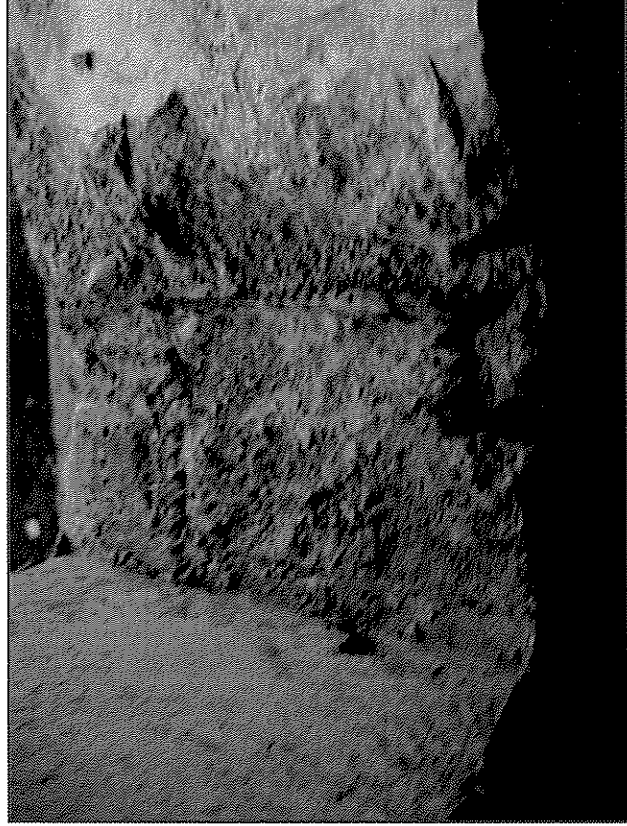
Fotografía N° 9, recubrimiento deficiente con armadura a la vista y presencia de corrosión en rasgo de alfeizar en ventana de recinto de comedor 1er piso

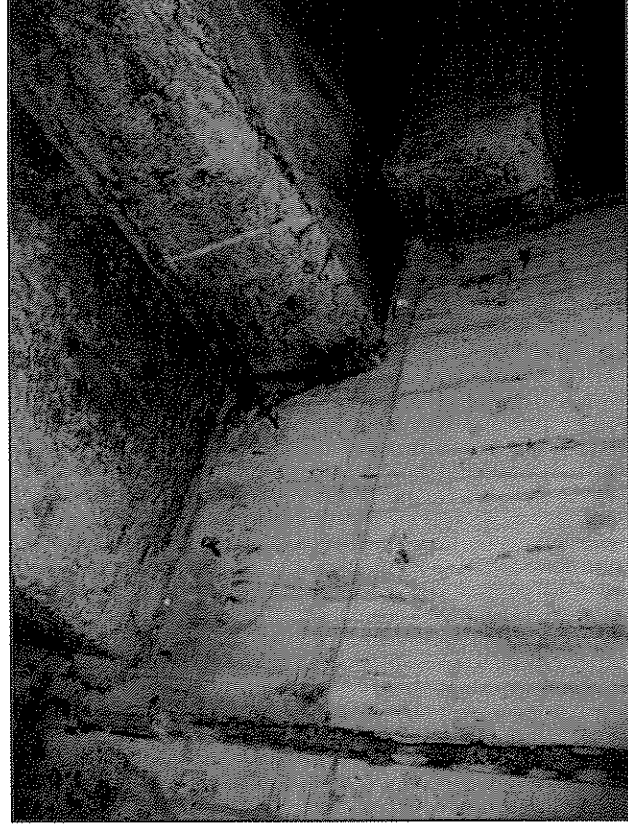
Del mismo modo, en escalera adjunta al ascensor, se observó ausencia de recubrimiento en la parte inferior y en huella de peldaños. Ver Anexo fotográfico, fotos N°s 10 y 11.

Fotografía N° 10, recubrimiento deficiente con armadura a la vista y presencia de corrosión en parte inferior escala adjunta a caja de ascensor. (1er piso)

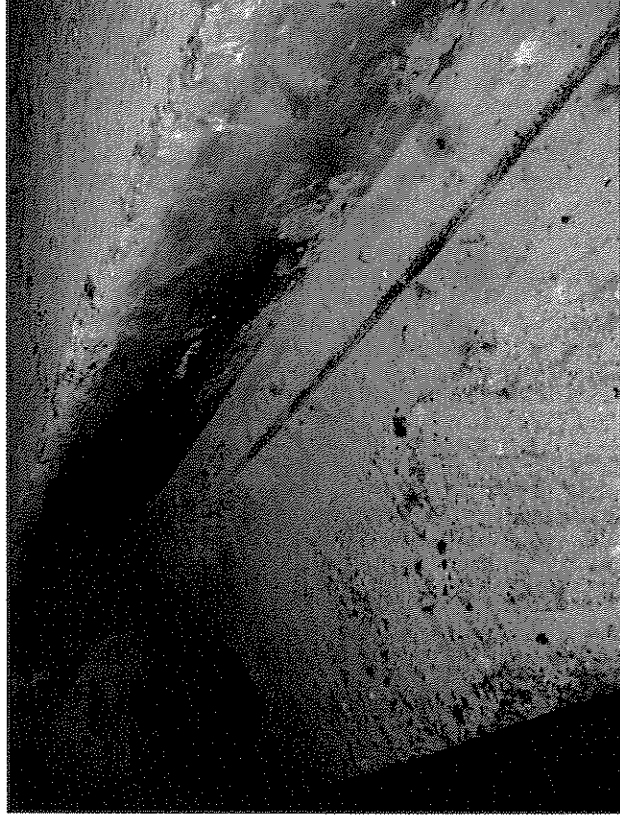
Fotografía N° 11, recubrimiento deficiente con armadura a la vista y presencia de corrosión en huella de peldaño en escala adjunta a caja de ascensor. (1er piso)

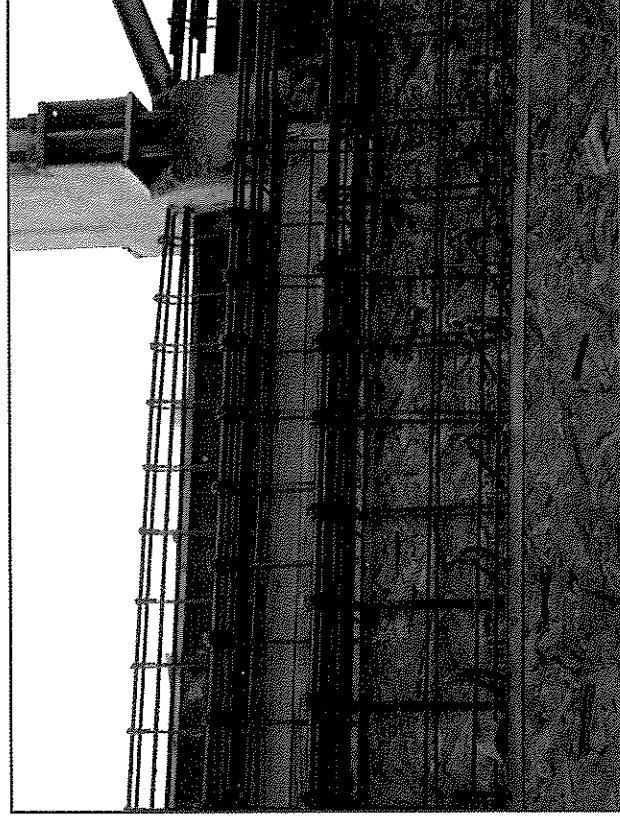
Fotografía N° 12, deformación en armaduras encuentro muro y base estructura metálica de techumbre. (Gimnasio)

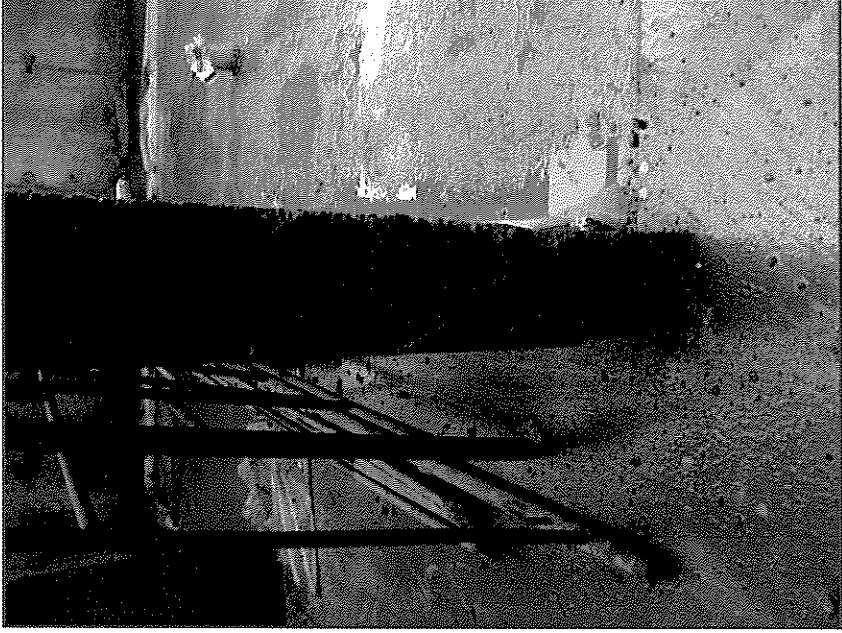
Fotografía N° 15, muro con angostamiento hacia la base. (Baños alumnos, 1er piso)

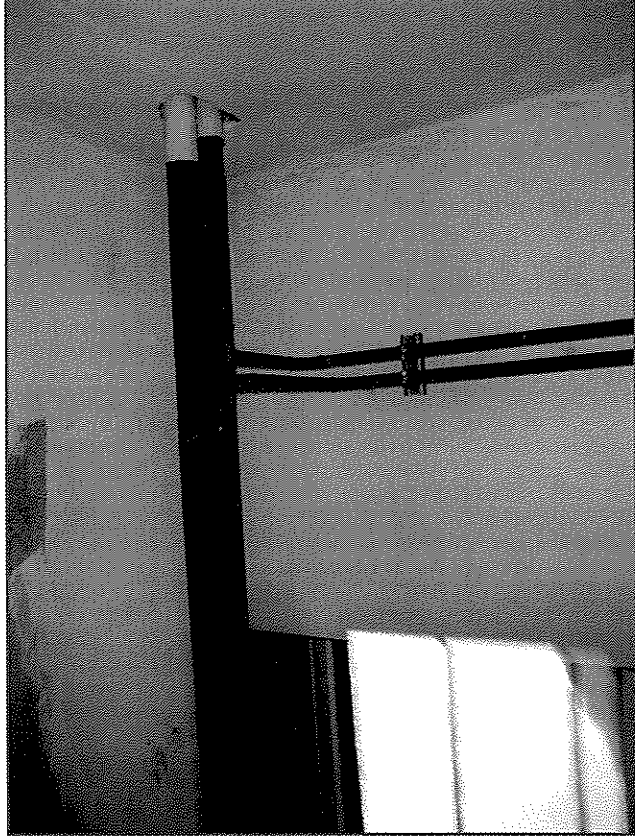
Se observó que la cañería correspondiente al sistema de calefacción presenta corrosión. Ver Anexo fotográfico, foto N° 16.

Fotografía N° 16, cañería de calefacción con presencia de corrosión

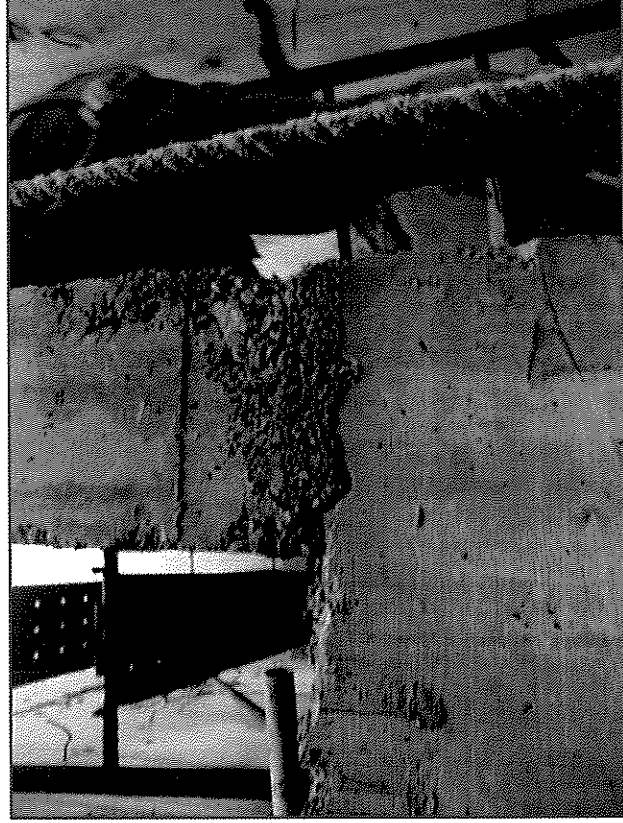
Fotografía N° 18, nido de piedras en recinto de vestidor

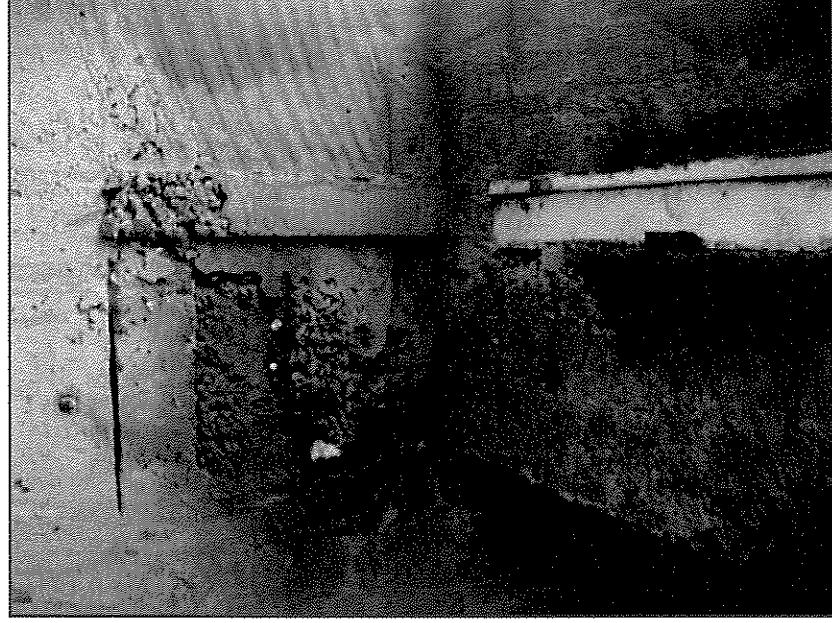
Fotografía N° 19, nido de piedras en dintel acceso a sector A.
(Intersección del eje S y los ejes 6 y 7)

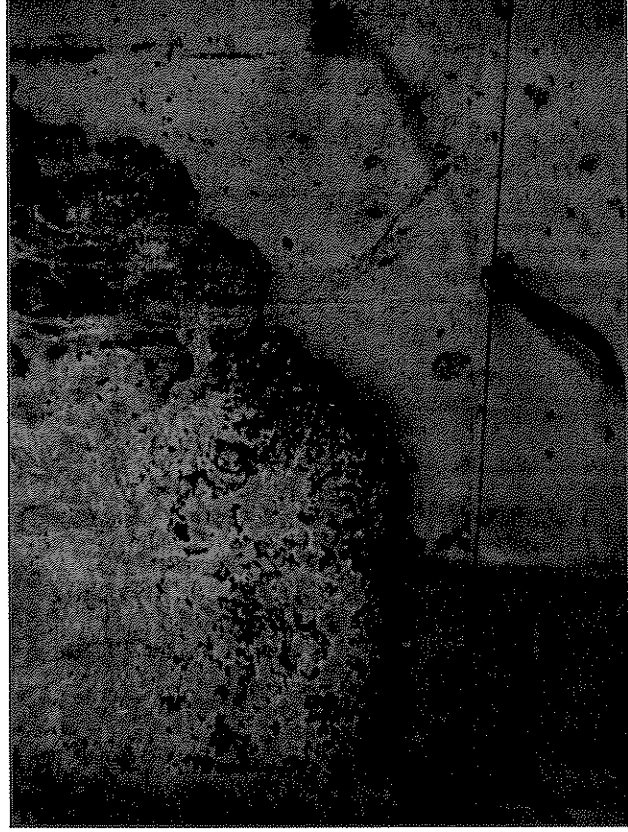
Fotografía N° 21, nido de piedras en muro pasillo, sector pre básica

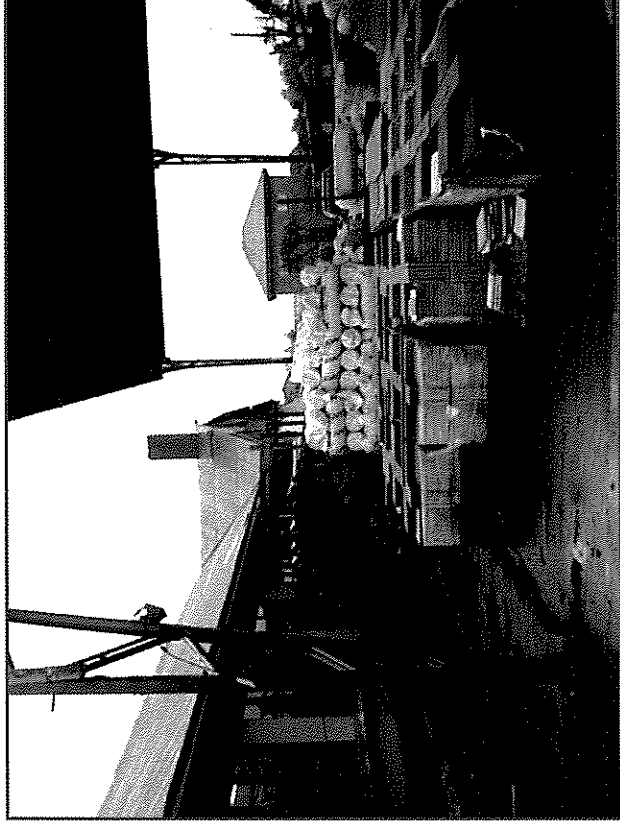
Durante la visita a la obra se detectó que tanto los paneles de techo y el material aislante en rollo, se encuentran expuestos a la intemperie, condición que deteriora el material especificado. Ver Anexo fotográfico, fotos N°s 24 y 25.

Fotografía N° 25, material aislante expuesto

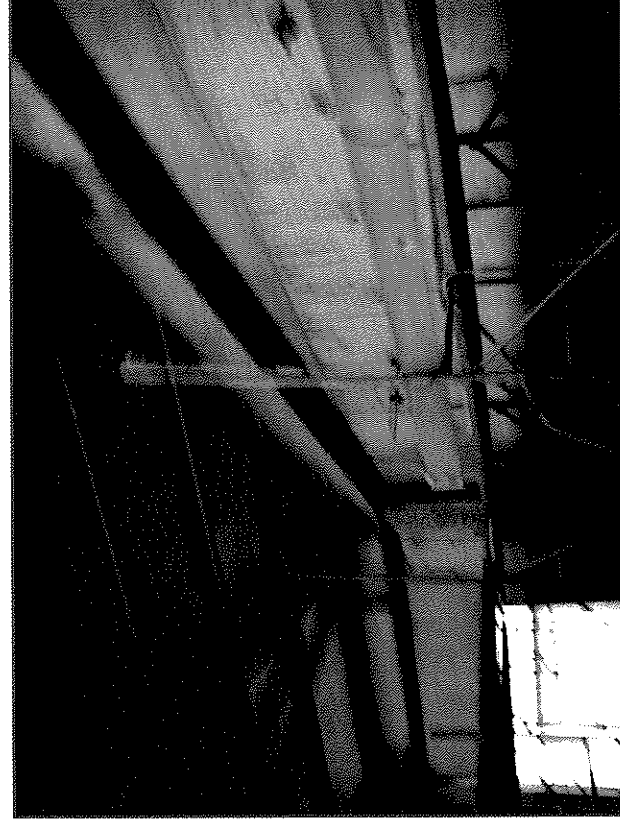
Fotografía N° 26, andamios sin barrera que impida caída de trabajadores.
(Tercer nivel)

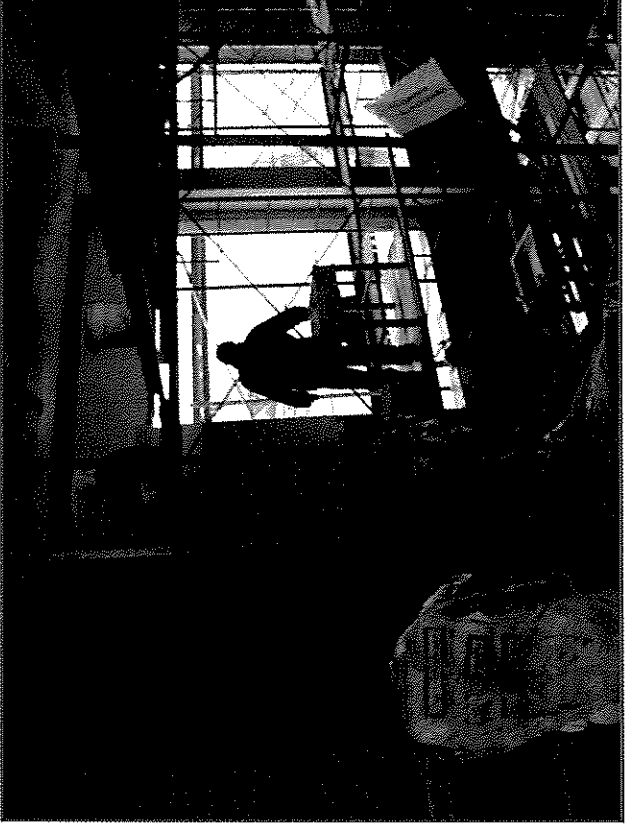
Fotografía N° 27, trabajadores sin cuerda de vida o barrera que impida posibles caídas. (Segundo y Tercer nivel)
