Número de Informe: 50/2012
27 de mayo de 2013

INFORME FINAL N°50, DE 2012, SOBRE
AUDITORÍA TRANSVERSAL A LOS
CONTRATOS DE OBRAS RELACIONADOS
CON LA RECONSTRUCCIÓN POST-
TERREMOTO EN LAS DIRECCIONES DE
ARQUITECTURA, OBRAS PORTUARIAS Y
VIALIDAD, DEL MINISTERIO DE OBRAS
PÚBLICAS.

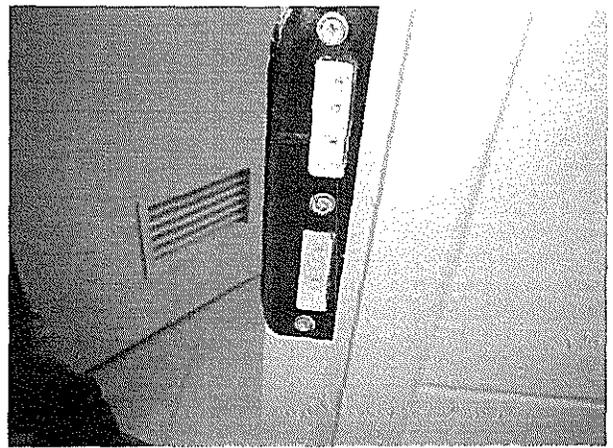
g) La puerta del baño universal norte del primer piso, detallada en el numeral 3.5.6.1 de las especificaciones técnicas, presentaba un deficiente cerramiento (anexo N°2, fotografía N°11).

Fotografía N°11: Deficiente cierre de puerta baño universal norte del primer piso.

El ente auditado reconoció la deficiencia detectada e indicó que previamente a la recepción provisoria solicitaría su reparación.

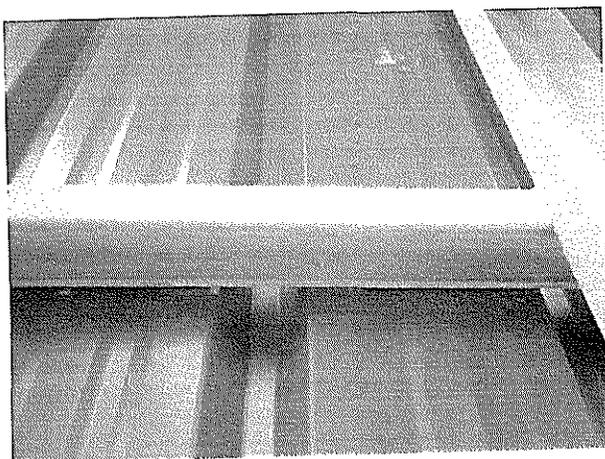
Fotografía N°15: Galpón N°1: Falta de cubrimiento de pintura bajo vigas metálicas.

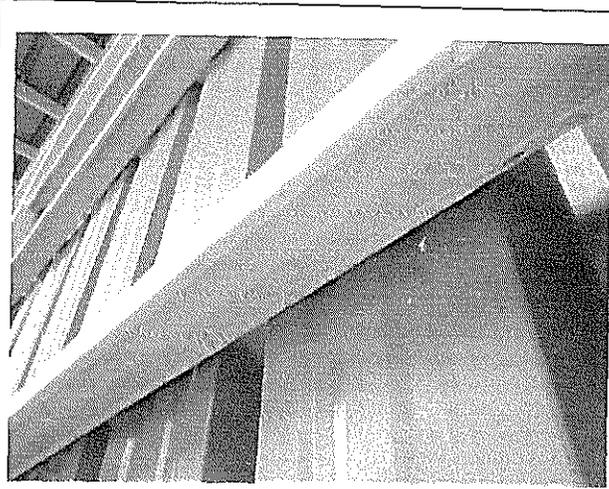
Fotografía N°17: Galpón N°1: Falta de cubrimiento de pintura bajo vigas metálicas.

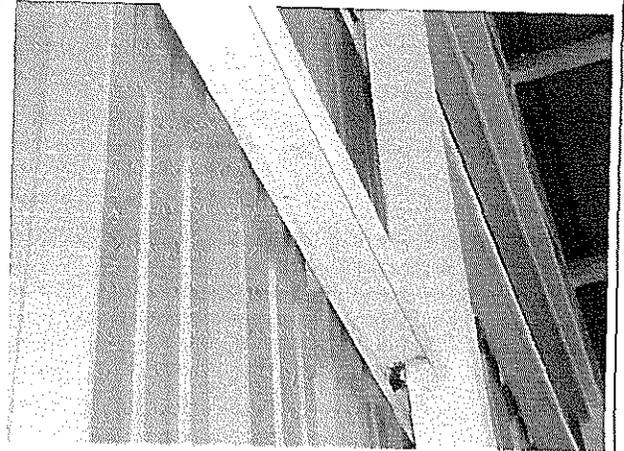
Fotografía N°18: Galpón N°2: Falta de cubrimiento de pintura bajo vigas metálicas.

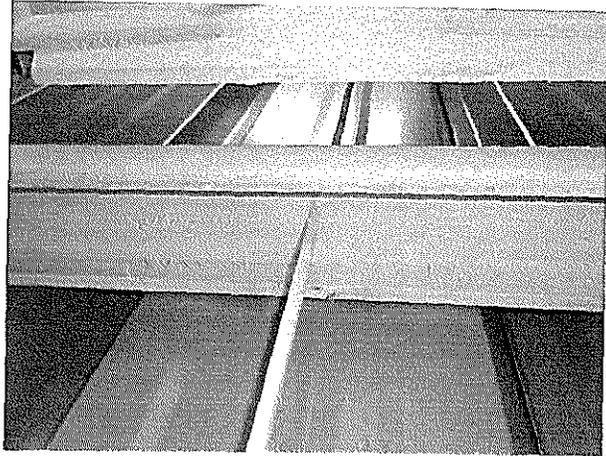
Fotografía N°23: Galpón N°2: Falta de cubrimiento de pintura bajo vigas metálicas.	Fotografía N°24: Galpón N°1: Falta de instalación de 2 pernos de sujeción en encuentro de ejes 6-A

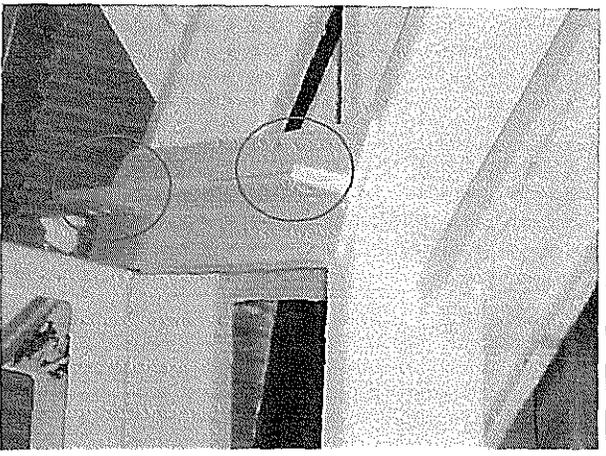
Fotografía N°25: Galpón N°1: Falta de instalación de 4 pernos de sujeción en encuentro de ejes 6-B	Fotografía N°26: Galpón N°2: Falta de instalación de 4 pernos de sujeción en encuentro de ejes 4-B

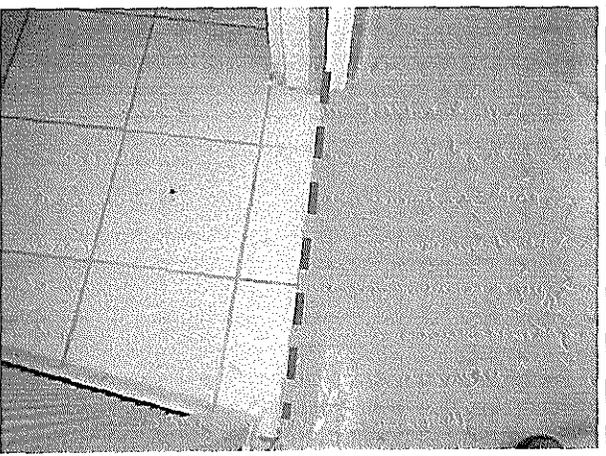
Fotografía N°27: Falta instalación de perfil de terminación entre pisos de materiales distintos.	Fotografía N°28: Galpón N°1: Deficiencias en cordones de soldaduras.

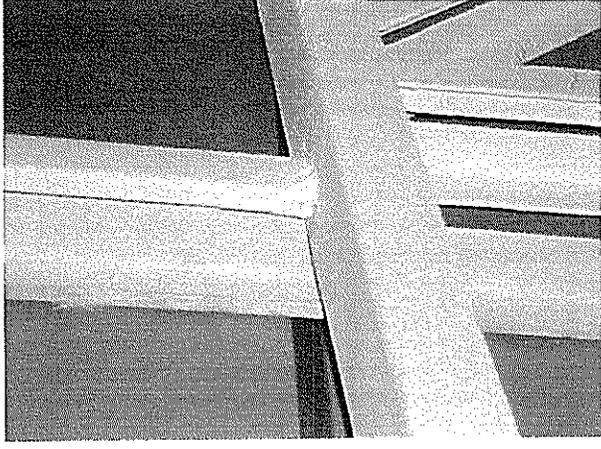
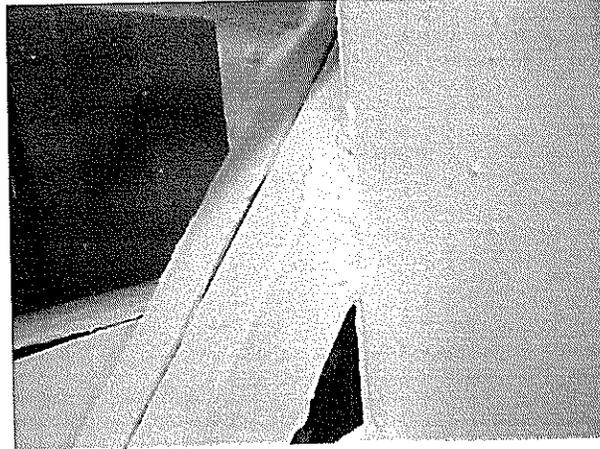
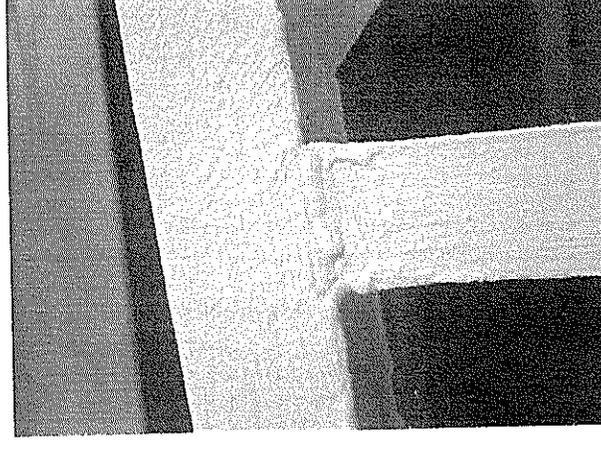
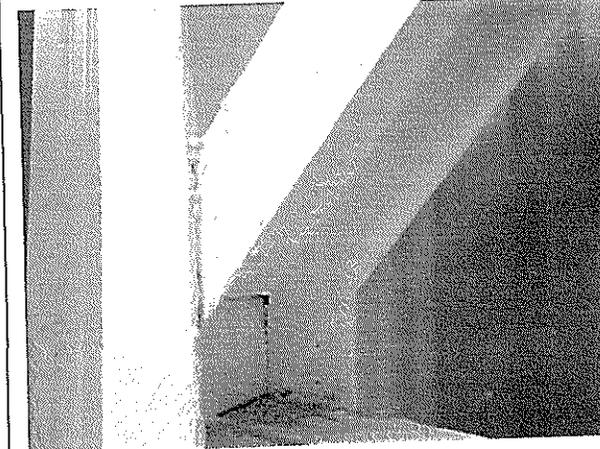
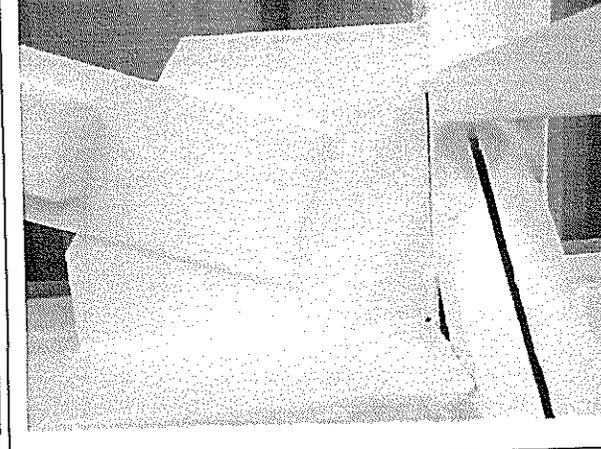
e) Deficiente ejecución de las soldaduras en la estructura metálica de los galpones N°s1 y 2, por cuanto se advirtieron cordones irregulares y porosos. A pesar de ello, la inspección fiscal no rechazó dichos trabajos, incumpliendo el numeral 2.12 de las especificaciones técnicas, que indica, en lo que interesa, que las fallas clásicas, como socavaciones, cordones levantados y deprimidos, falta de penetración, porosidad, inclusiones de escoria y el mal aspecto, serán causal de rechazo de un cordón soldado (anexo N°2, fotografías N°s28 a 36).

<p>Fotografía N°29: Galpón N°1: Deficiencias en cordones de soldaduras.</p>	<p>Fotografía N°30: Galpón N°2: Deficiencias en cordones de soldaduras.</p>

<p>Fotografía N°31: Galpón N°2: Deficiencias en cordones de soldaduras.</p>	<p>Fotografía N°32: Galpón N°2: Deficiencias en cordones de soldaduras.</p>

<p>Fotografía N°33: Galpón N°2: Deficiencias en cordones de soldaduras.</p>	<p>Fotografía N°34: Galpón N°2: Deficiencias en cordones de soldaduras.</p>

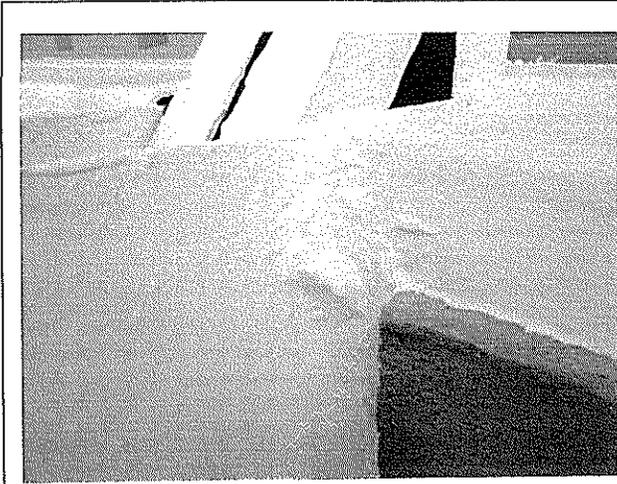
Fotografía N°35: Galpón N°2: Deficiencias en cordones de soldaduras.

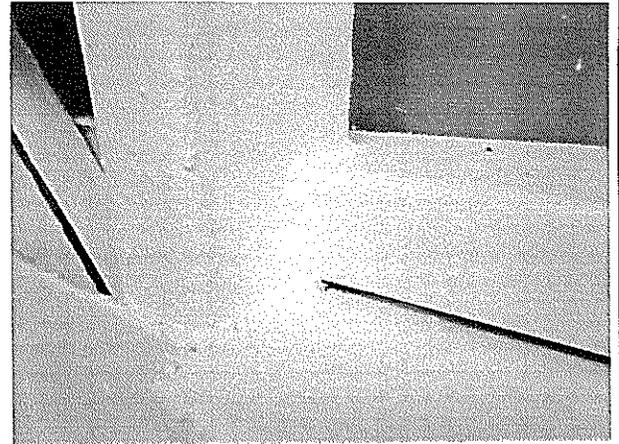
Fotografía N°36: Galpón N°2: Deficiencia en cordón de soldadura.

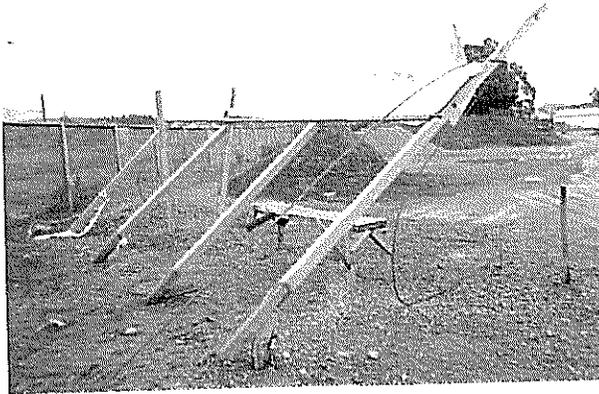
f) En la visita a terreno practicada el 13 de junio de 2012, se observó en deteriorado estado el letrero de identificación de la obra, consignado en el numeral 1.1.3 de las especificaciones técnicas (anexo N°2, fotografía N°37).

Fotografía N°37: Deficiente estado de letrero de identificación de la obra.

En su respuesta, el servicio atribuyó el deterioro advertido en el letrero de obras a un temporal ocurrido en data anterior a la visita. Agregó que el contratista reparó los elementos metálicos y fijó los refuerzos al terreno, reposicionando este elemento, adjuntando fotografías de lo descrito.

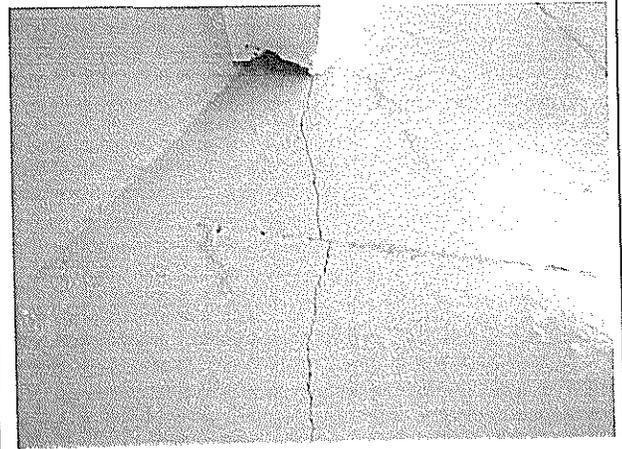
Fotografía N°38: Piso con fisura en la intersección de los ejes 2 y A.

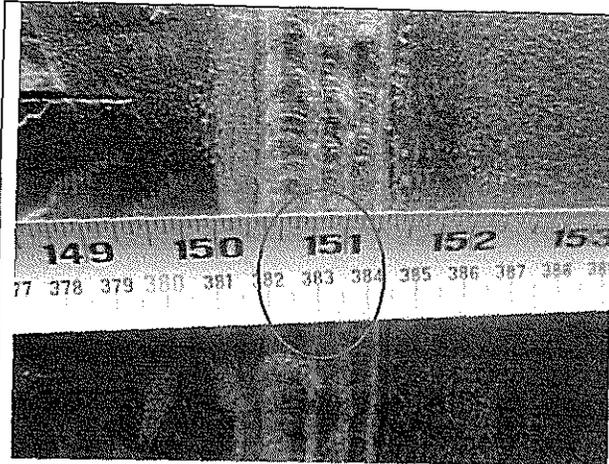
Fotografía N°1: Medida registrada en terreno en pilote N°51.

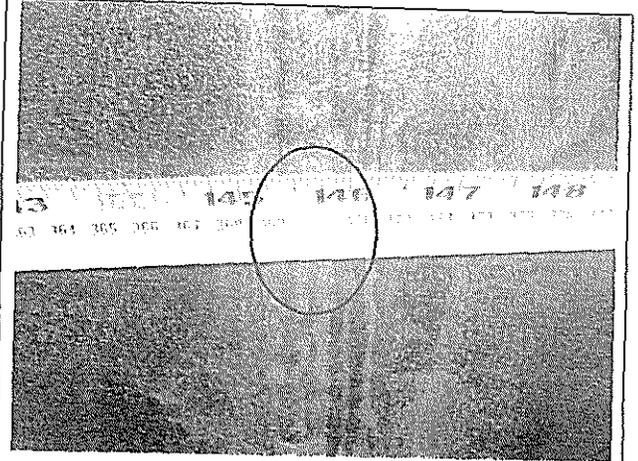
Fotografía N°2: Medida registrada en terreno en pilote N°53.

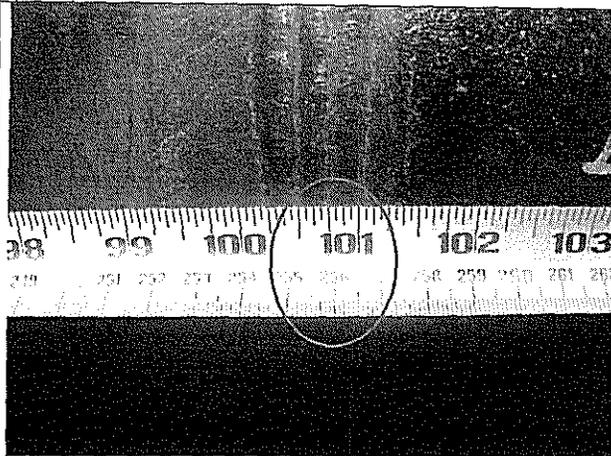
Fotografía N°3: Medida registrada en terreno en pilote N°56.

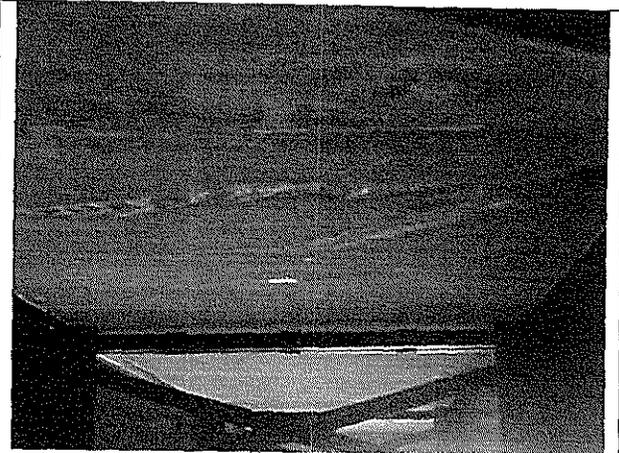
Fotografía N°4: Fisuras inferiores en tramo 1 de losa de puente acceso.

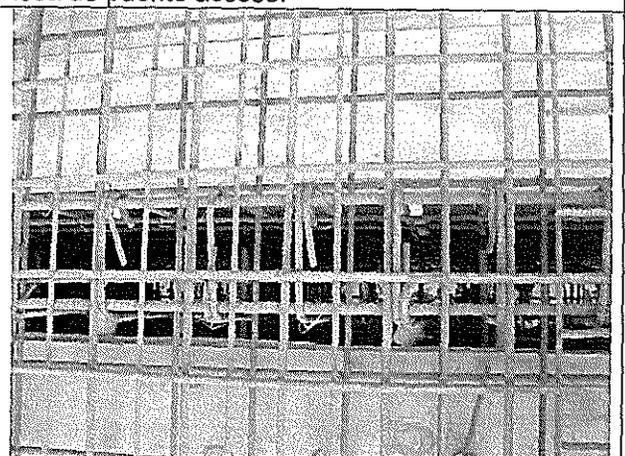
Fotografía N°6: Enfierradura de losa de puente acceso con óxido.

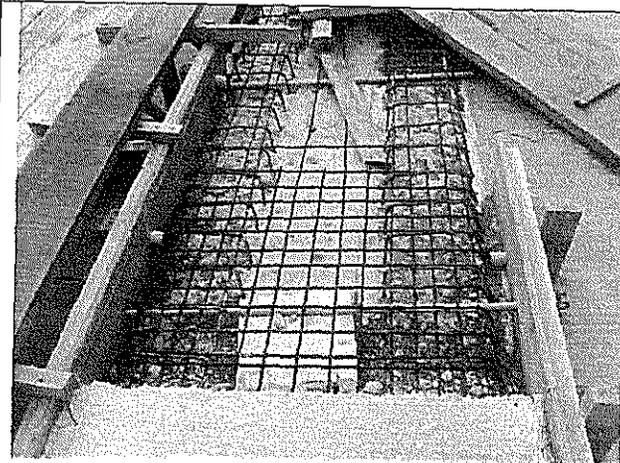
Fotografía N°7: Enfierradura de vereda de losa de puente de acceso con oxido.

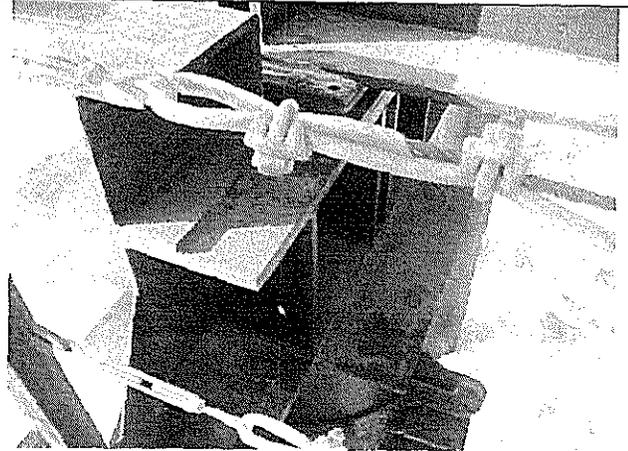
Fotografía N°10: Viga cabezal y longitudinal con presencia de oxido.

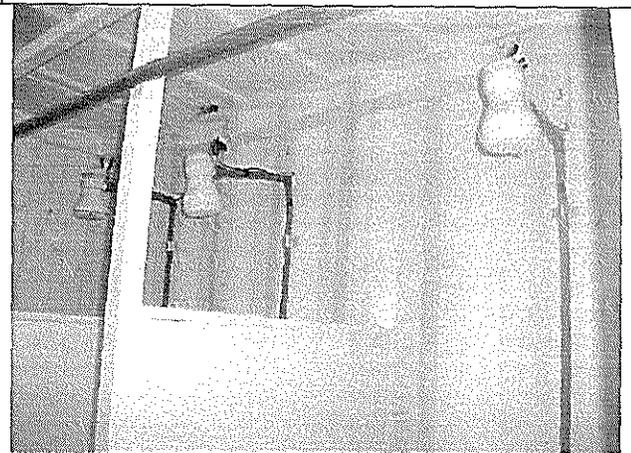
Fotografía N°12: Duchas para trabajadores.

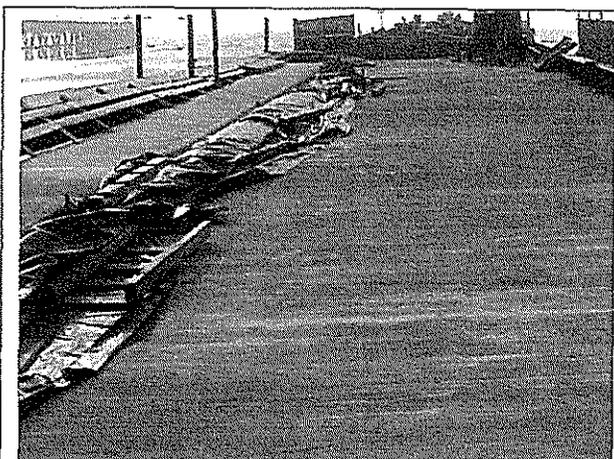
En las visitas a terreno realizadas los días 20, 21 y 22 de agosto de 2012, se comprobó que el acero de refuerzo almacenado en obra no se encontraba bajo techo y presentaba una excesiva corrosión, incumpliendo el numeral 3.1 del documento ETG-DOP-011 "Especificaciones técnicas generales - Acero de Refuerzo", sin que consten instrucciones o anotaciones sobre la materia en el correspondiente libro de obras (anexo N°3, fotografías N°s 13 a 15).

Fotografía N°13: Acero de refuerzo acopiado sobre losa de muelle, sin techo.

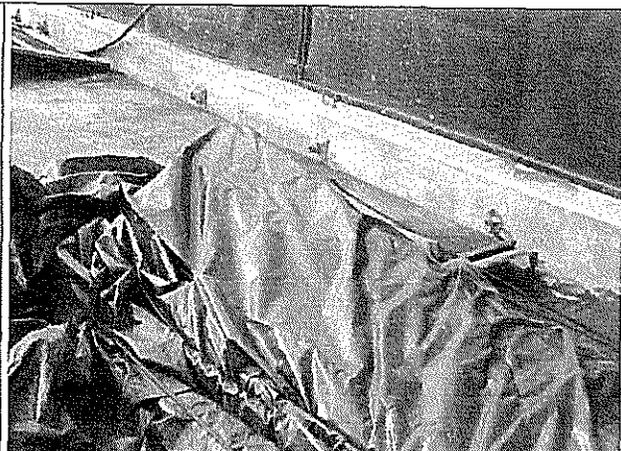
Fotografía N°14: Acero de refuerzo acopiado sobre losa de muelle, sin techo.

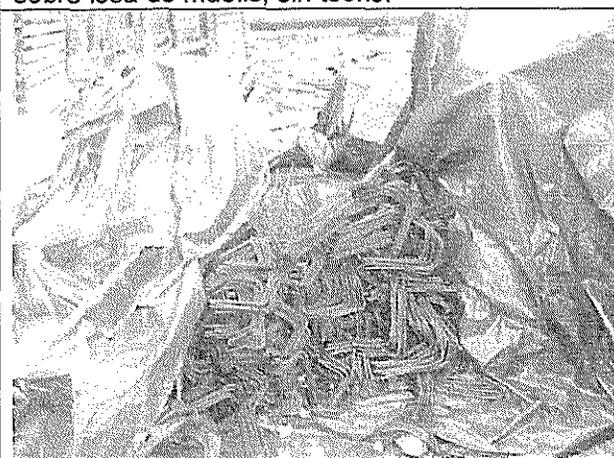
Fotografía N°15: Acero de refuerzo acopiado en sector instalación de faenas, sin techo.

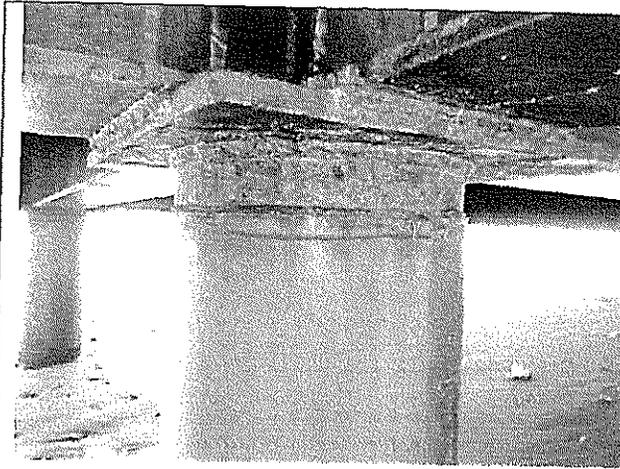
a) En los pilotes y vigas del puente de acceso se advirtió la presencia de corrosión, pese a lo previsto en los numerales 2.6 y 2.7 de las especificaciones técnicas especiales del contrato, que consideraban todos los trabajos necesarios para la protección anticorrosiva de dichos elementos (anexo N°4, fotografías N°s 1 a 3).

La dirección indicó que los deterioros se produjeron por el montaje, sin ser detectados oportunamente debido a su ubicación, siendo visibles sólo al evidenciarse el óxido. Agregó que dichos daños quedaron como observación en el proceso de recepción provisional.

Fotografía N°1: Presencia de corrosión en vigas y pilotes bajo puente de acceso.

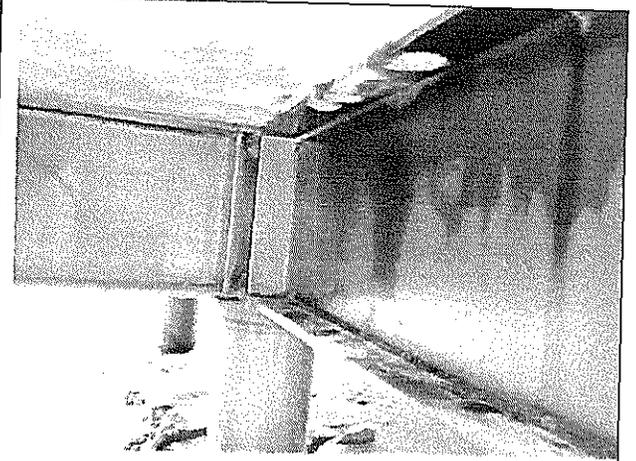
Fotografía N°2: Presencia de corrosión en vigas y pilotes bajo puente de acceso.

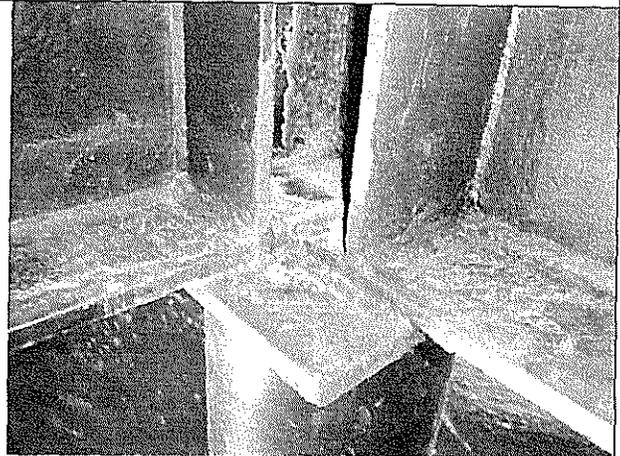
Fotografía N°3: Presencia de corrosión en vigas y pilotes bajo puente de acceso.

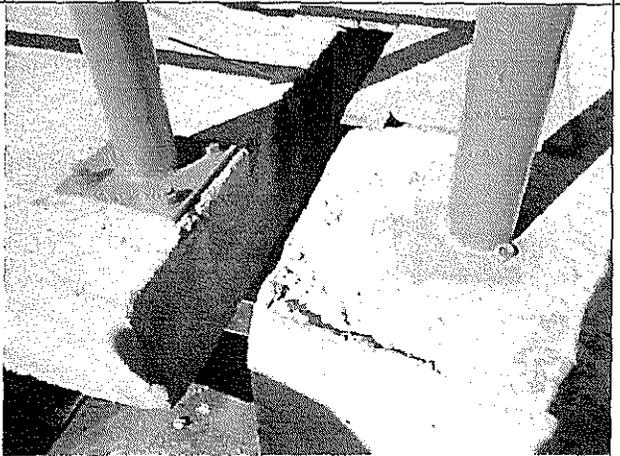
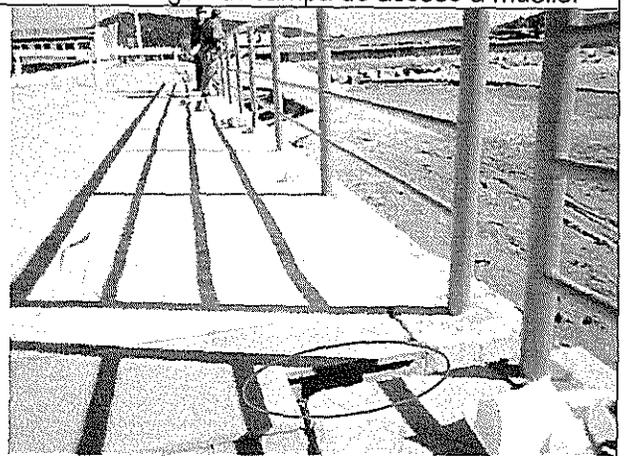
Fotografías N°5 y 6: Junta de dilatación incompleta.

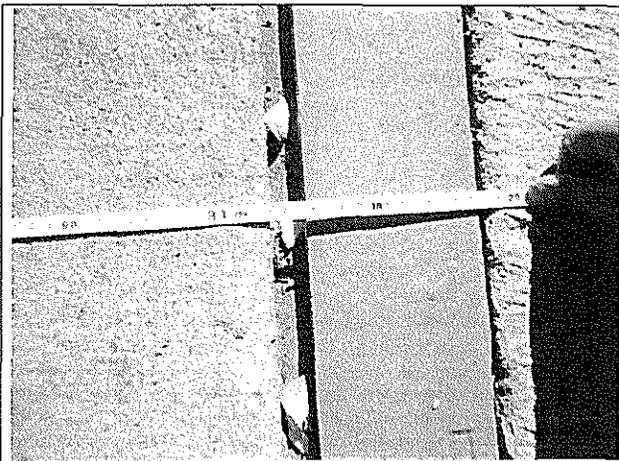
Fotografía N°7: Junta de dilatación sin plancha de refuerzo de borde de apoyo deslizante entre rampa de atraque y puente de acceso.

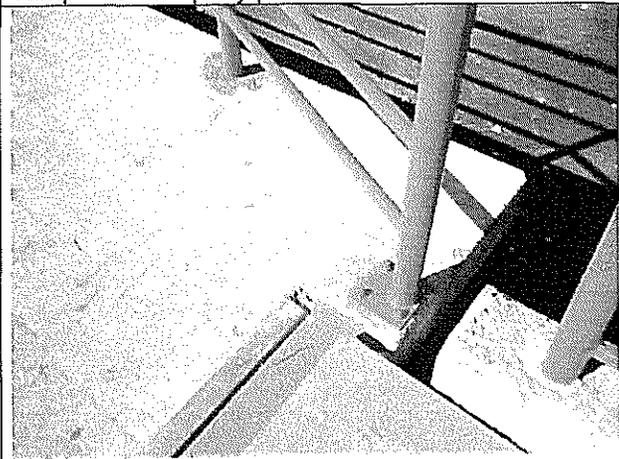
Fotografía N°8: Junta de dilatación sin plancha de refuerzo de borde de apoyo deslizante entre rampa de atraque y puente de acceso

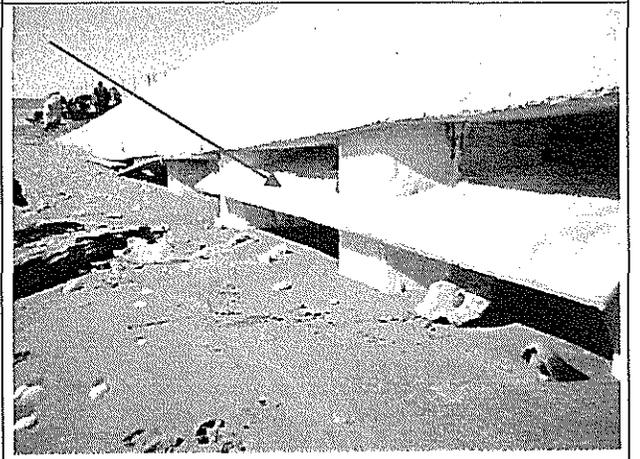
Fotografía N°9: Falta de retiro de moldaje de madera.

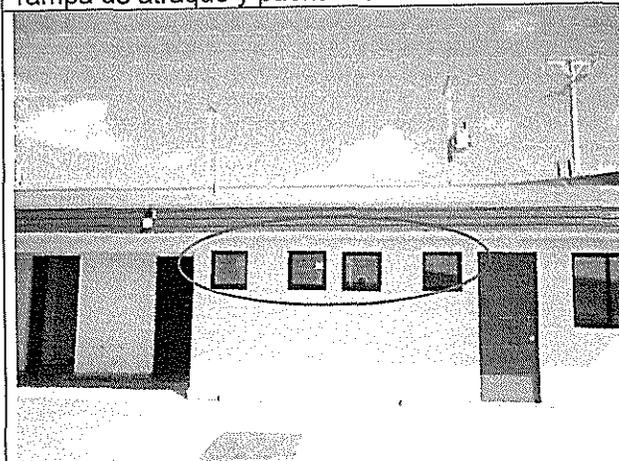
Fotografía N°10: Vidrios transparentes en vez de tipo catedral en baños.

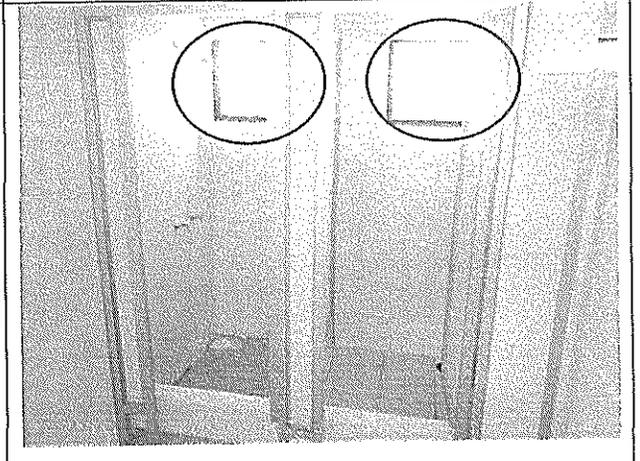
Fotografía N°11: Vidrios transparentes en vez de tipo catedral en baños.

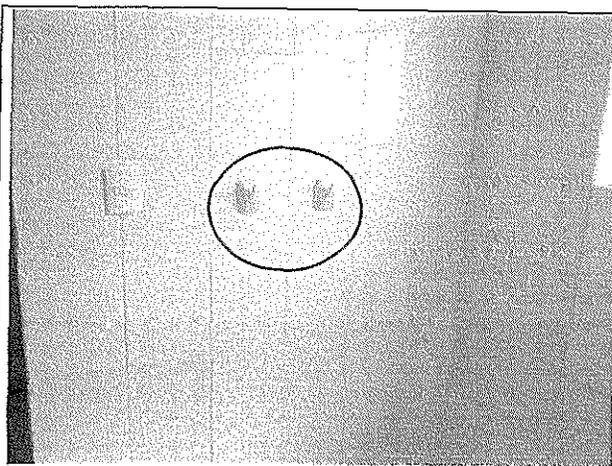
Fotografía N°12: Se instalaron toalleros de losa en vez de barra cromada y de gancho.

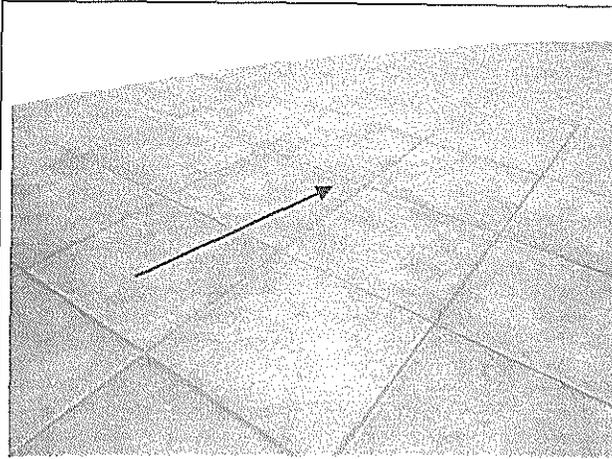
Fotografías N°24: Presencia de agua en piso de oficina existente remodelada.

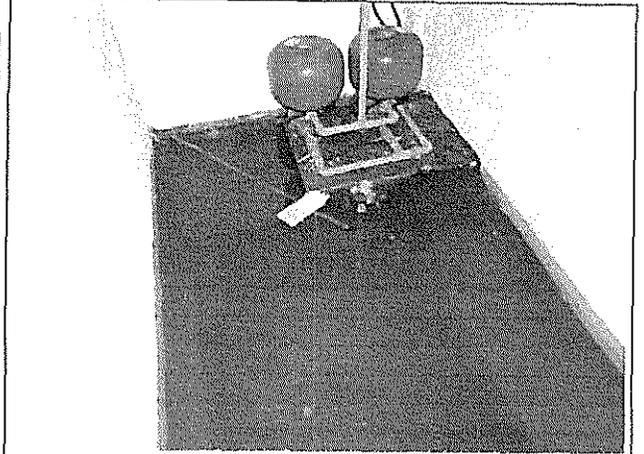
Fotografía N°25: Acumulación de agua en sala de bombas.

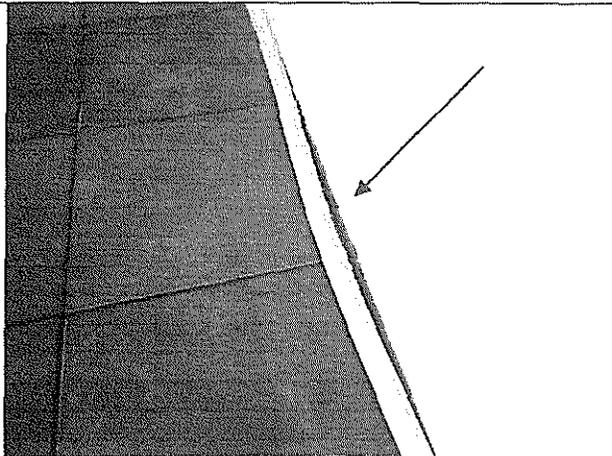
Fotografía N°26: Desprendimiento de guardapolvo en oficina de sindicato.

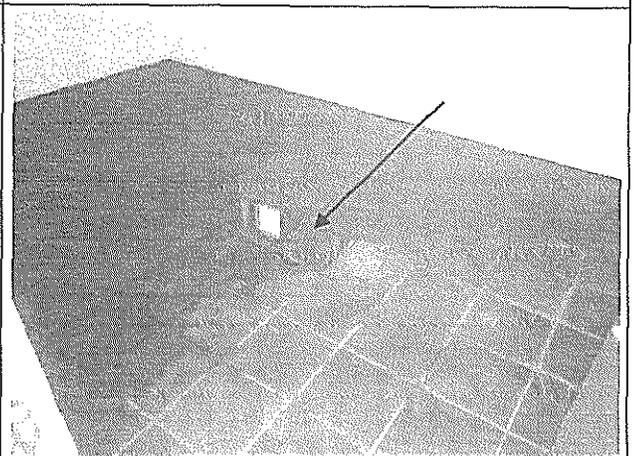
Fotografía N°27: Agua en oficina de sindicato.

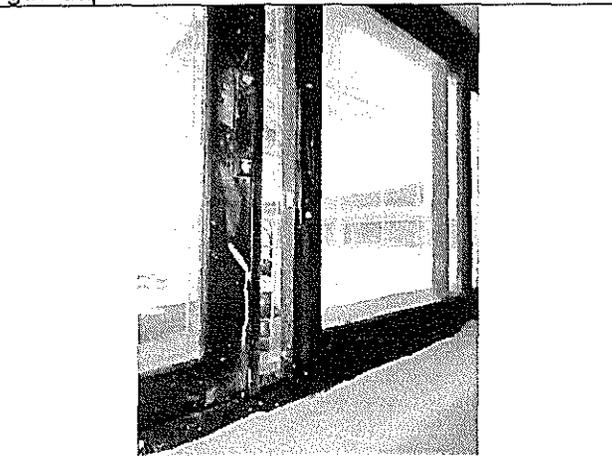
Fotografía N°28: Ventanas de aluminio de corredera carecen de cierre efectivo con el correcto funcionamiento del cerrojo para cada hoja.

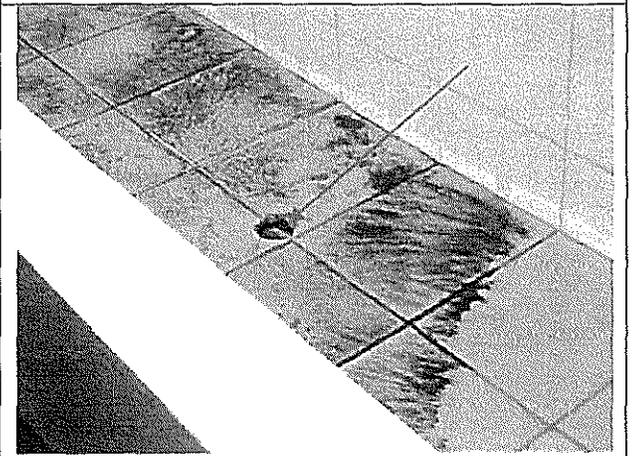
Fotografía N°29: Descarga de lavaderos sin emboquillar

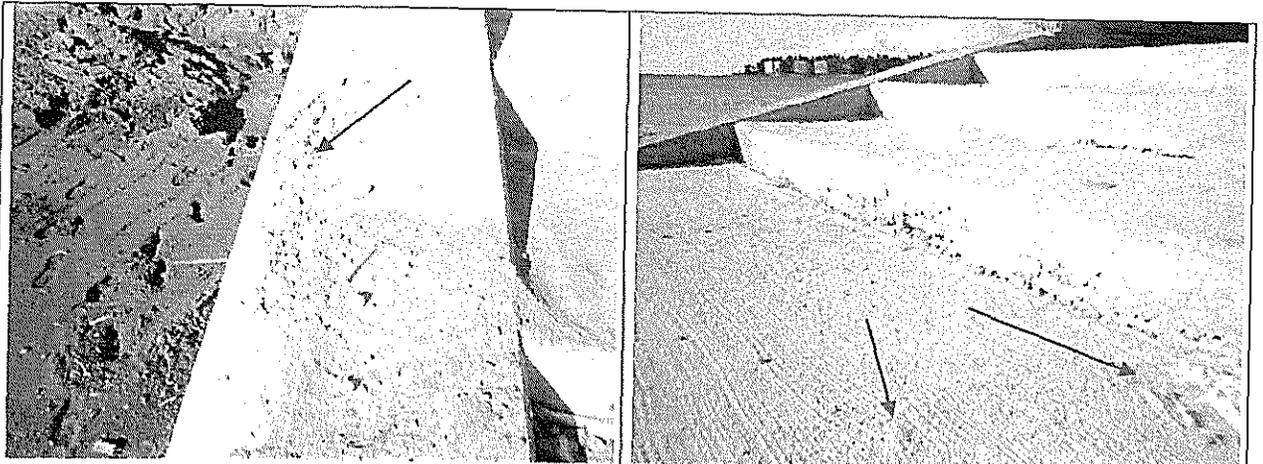
Fotografías N°s 1 y 2: Deficiencias superficiales en terminación de escala peatonal N°2.

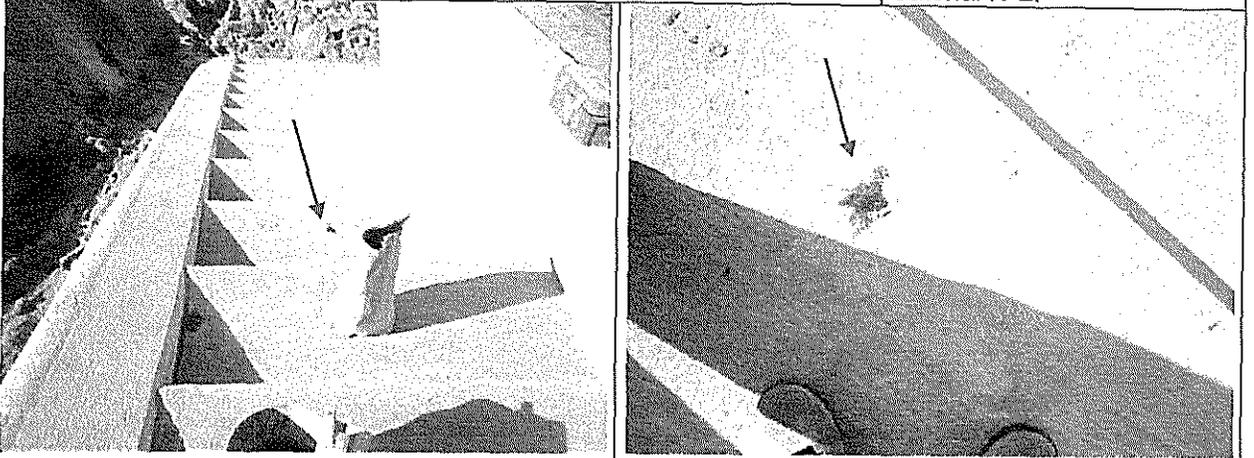
Fotografías N°s 3 y 4: Deficiencias superficiales en terminación de escala peatonal N°4.

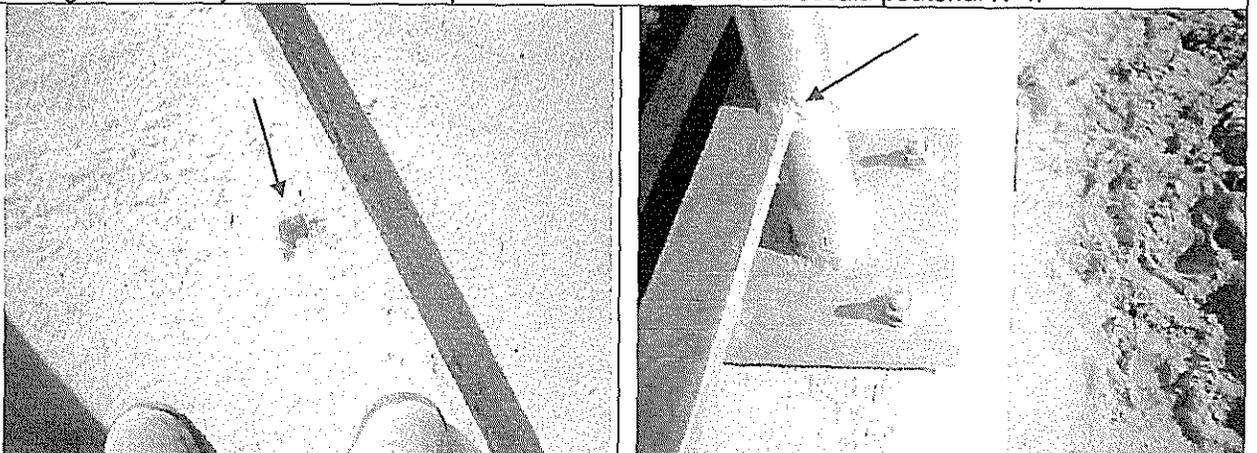
Fotografía N°5: Deficiencias superficiales en terminación de escala peatonal N°4.

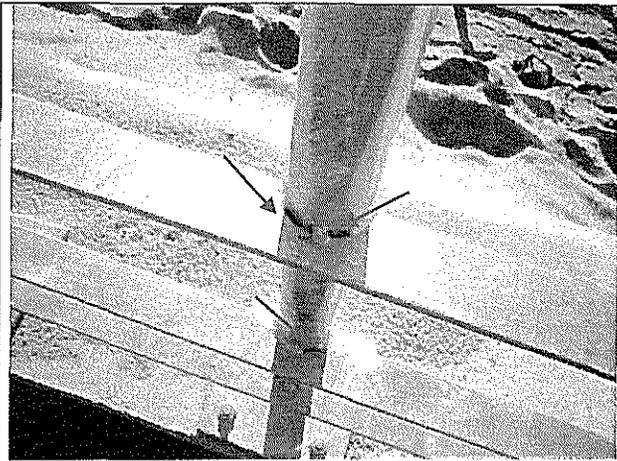
b) Se constató la defectuosa ejecución de las barandas metálicas descritas en el numeral 13 de las especificaciones técnicas especiales, aprobadas por resolución afecta N°13, de 2011, instaladas en el primer y segundo sector del borde costero. Al efecto, se encontraron deficiencias por exceso y falta de continuidad en cordón de soldaduras, corrosión en pernos metálicos, falta de apoyo en la base de muro de hormigón, soldaduras posteriores al galvanizado y ausencia de pernos de sujeción. Además, en la rampa peatonal N°4 se detectaron desalineaciones en la instalación de los tubos de pasamanos (anexo N°5, fotografías N°s6 a 18).

Fotografía N°7: Discontinuidad de cordón de soldadura en baranda metálica.

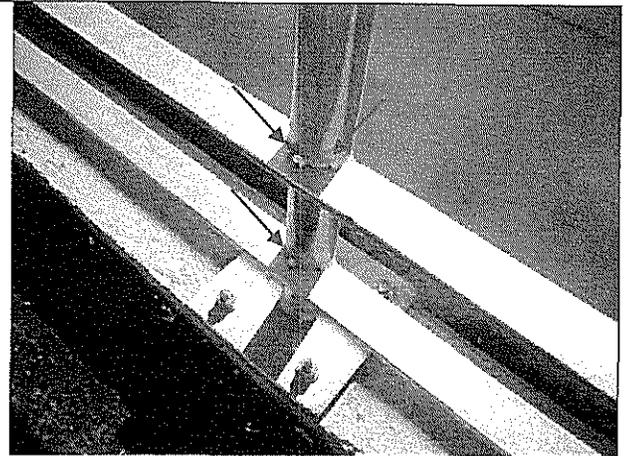
Fotografía N°8: Discontinuidad de cordón de soldadura en baranda metálica.

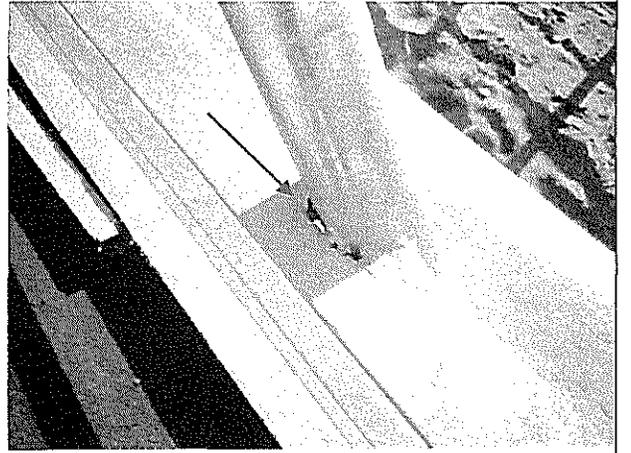
Fotografía N°10: Discontinuidad de cordón de soldadura en baranda metálica.

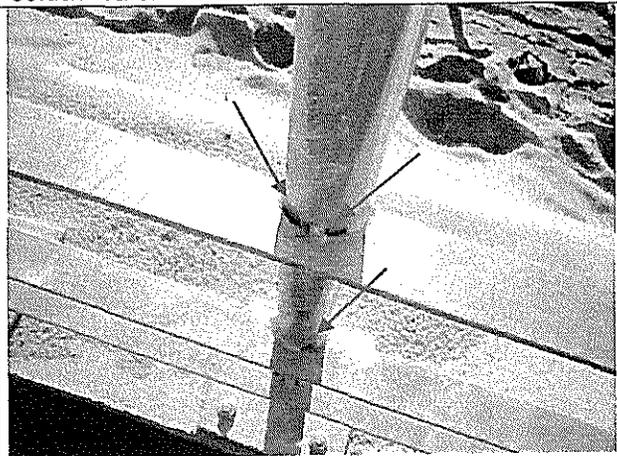
Fotografía N°11: Discontinuidad de cordón de soldadura en baranda metálica.

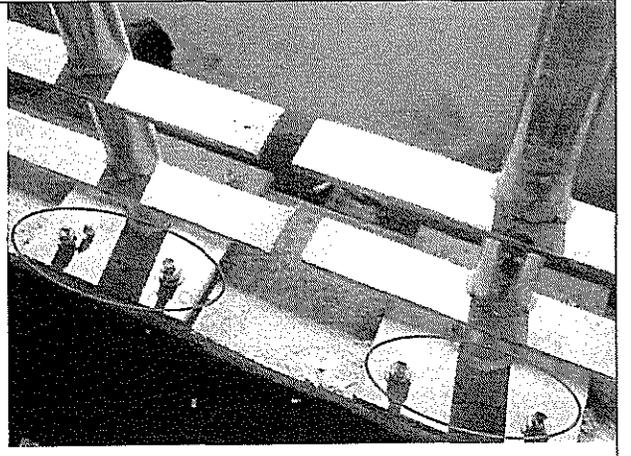
Fotografía N°12: Corrosión en pernos de sujeción de barandas metálicas.

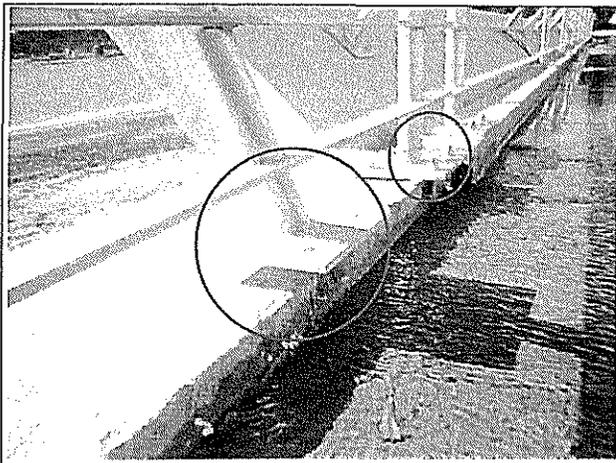
Fotografías N^{os} 13 y 14: Falta de sujeción a muro de coronamiento de hormigón de pletina galvanizada de baranda metálica.

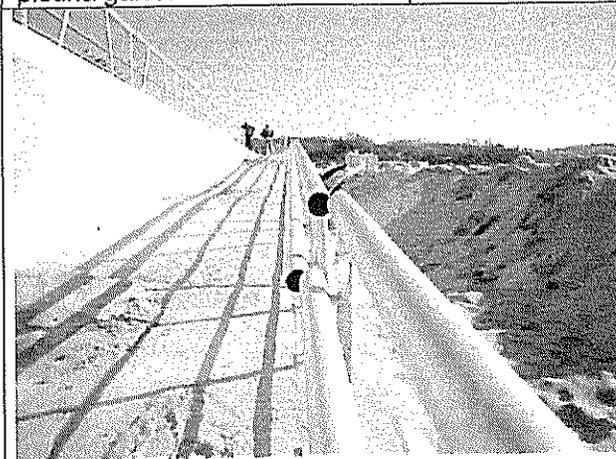
Fotografía N^o17: Tubos de pasamanos desalineados en rampa peatonal N^o4.

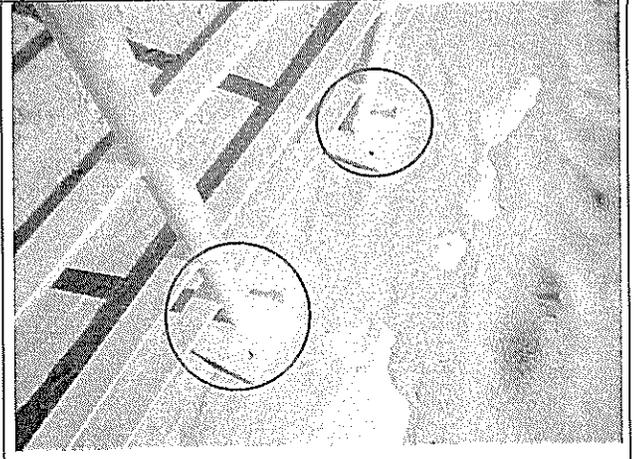
Fotografía N^o18: Ausencia de pernos de sujeción en pletina galvanizada de rampa peatonal N^o4.

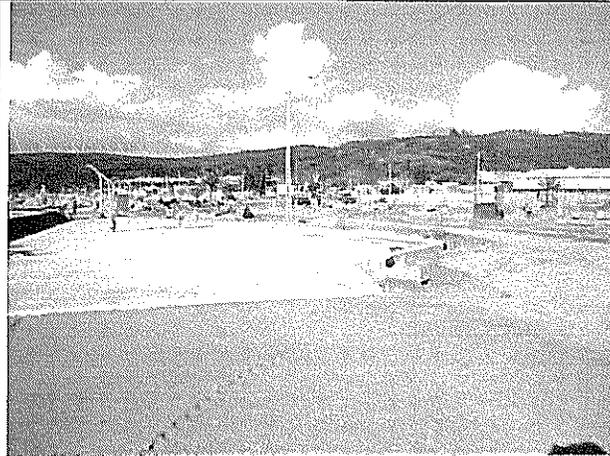
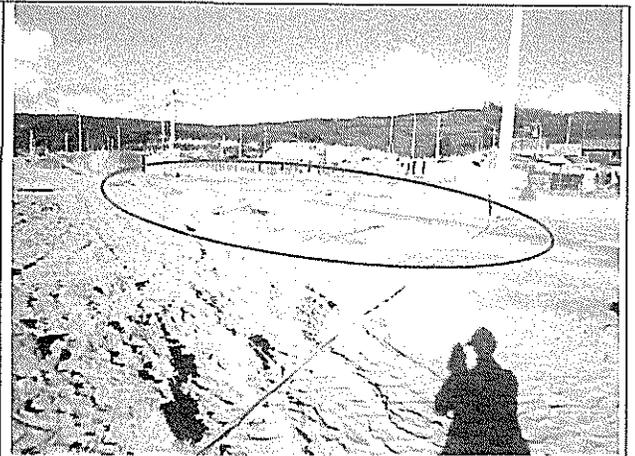
Fotografías N°19 y 20: Falta de continuidad en cierre perimetral de obra.

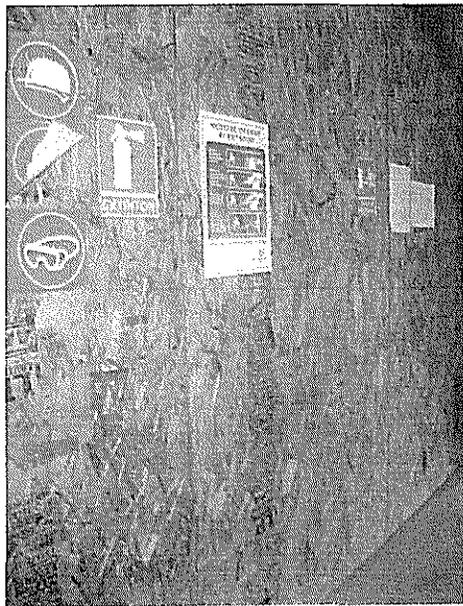
Fotografía N°6: Ausencia de extintor exterior ducha.
