**INFORME
INSPECCIÓN TÉCNICA DE OBRA**

**Número de Informe: 3/2014
5 de septiembre de 2014**

INFORME FINAL N° 3 DE 2014, SOBRE
INSPECCIÓN TÉCNICA A LA OBRA
"REPOSICIÓN EDIFICIO GOBERNACIÓN
PROVINCIAL MALLECO, ANGOL"

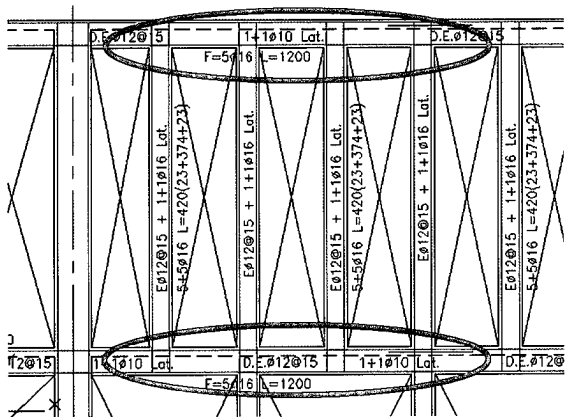
Foto N° 3: Plano estructural- enfierradura pilar.

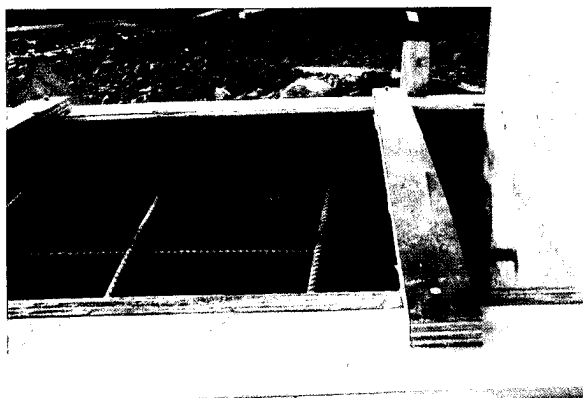
3. Enfierradura deformada y apuntalada con piedras, en la viga ubicada entre los ejes D y E, con eje 1, del primer piso del edificio A, condición que incumple lo establecido en el numeral 3.9 del plano de especificaciones técnicas estructurales, lamina N° EST-00, el que señala que para sostener las armaduras se emplearán espaciadores metálicos, de mortero o material plástico, no pudiendo emplearse trozos de ladrillos, piedras o madera. (Ver anexo N° 1, fotografías N°s 7 y 8).

El servicio indica que la enfierradura cuestionada corresponde a un elemento no estructural, el cual se diseñó para dar mayor altura al muro cortina en el eje 1 del primer piso de modo que quede con un nivel apropiado respecto a la vereda, adjuntando requerimiento de información, RDI N° 94, y lista de chequeo de recepción de enfierraduras.

Al respecto, corresponde señalar que la RDI N° 94 no adjunta el detalle 25 al cual se hace alusión, ni otro antecedente que permita acreditar la condición no estructural del elemento, por lo tanto, se mantiene lo observado.

Foto N° 7: Enfierradura deformada.

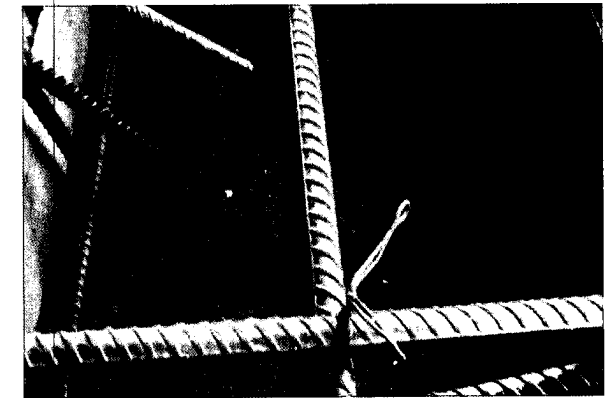
Foto N° 8: Enfierradura apuntalada con piedras.

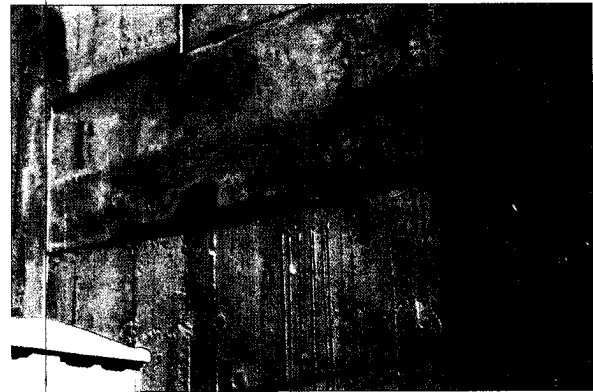
5. Elementos de hormigón armado desaplomados, lo que transgrede la condición de mantener las dimensiones y la forma geométrica de los elementos a hormigonar, según lo indicado en la letra c, del numeral 10.1, de la Norma Chilena Oficial N° 170 de 1985, "Hormigón: Requisitos Generales"; además del numeral 4 del plano de especificaciones técnicas de estructuras, lamina N° EST-00, en los siguientes elementos: (Ver anexo N° 1, fotografías N°s 12, 13 y 14).

- a) Muro norte del edificio correspondiente al eje A.
- b) Escalera N°3, entre el segundo y tercer piso del edificio A.
- c) Unión de Vigas en oficina coordinador, tercer piso.

Al respecto, para el caso de la letra a), en atención a que la medida no se ha concretado se mantiene la observación. Respecto

Foto N° 12: Muro Norte desaplomado, eje A

Referente al muro norte del eje A indicado en la letra a), el servicio señala que al 4 de julio de 2014, no se han efectuado las reparaciones indicadas en el folio 36 del libro de obras N° 3, que daban plazo hasta el 30 de junio de 2014 para subsanar la observación, por lo que se cobrará multa diaria hasta el cierre de la no conformidad.

| N° DE OBSERVACIÓN | MATERIA DE LA OBSERVACIÓN | REQUERIMIENTO PARA SUBSANAR LA OBSERVACIÓN SOLICITADA POR CONTRALORÍA GENERAL EN INFORME FINAL | MEDIDA IMPLEMENTADA Y SU DOCUMENTACIÓN DE RESPALDO | FOLIO O NUMERACIÓN DOCUMENTO DE RESPALDO | OBSERVACIONES Y/O COMENTARIOS DE LA ENTIDAD |
|---|---|--|--|--|---|
| I, Sobre aspectos constructivos, partidas cuya calidad de ejecución es defectuosa, numeral 5a). | Elementos de hormigón armado desaplomados en muro norte del edificio correspondiente al eje A. | El servicio deberá regularizar lo observado presentando la documentación necesaria que permita acreditar su subsanación y/o medidas arbitradas al respecto. | | | |

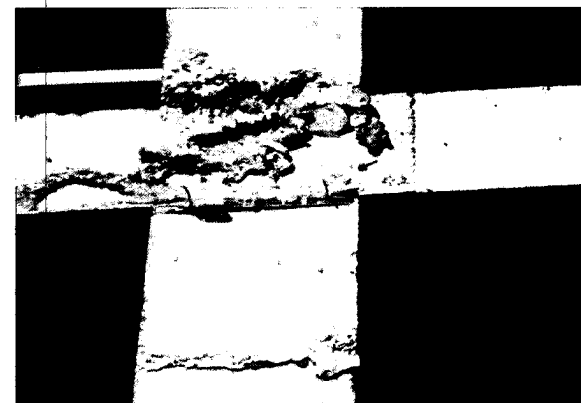
8. Segregación y deficiente terminación superficial en pilares de hormigón arquitectónico que quedan a la vista, en eje 1, en el segundo y tercer piso del edificio A, lo que transgrede lo preceptuado en el numeral 9.1.1. "Hormigones Arquitectónicos (R3-HV)", que indica que no se aceptarán nidos, parches, desaplomes, tratamientos superficiales ni cambios de color entre los paños ni en las juntas de hormigonado. (Ver anexo N° 1, fotografía N° 20).

Al respecto, el servicio adjunta fotografía, que según indica, muestra la terminación subsanada, sin embargo en la fotografía no se logra distinguir la aludida reparación. Por otra parte, en atención a que el citado numeral 9.1.1. precisa que no se aceptarán parches ni tratamientos superficiales, se mantiene lo observado.

Foto N° 20: Segregación y deficiente terminación de pilares de hormigón arquitectónico en eje 1

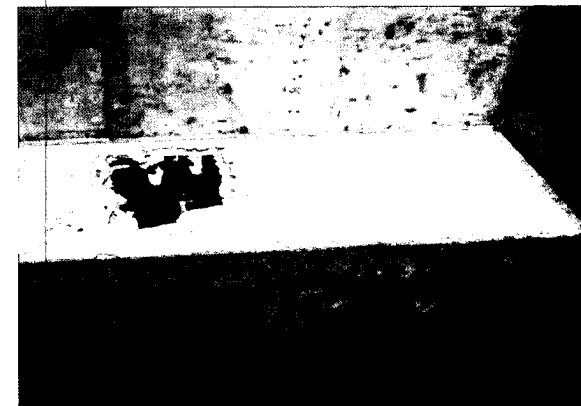
Foto N° 24: Moldaje incrustado en viga.

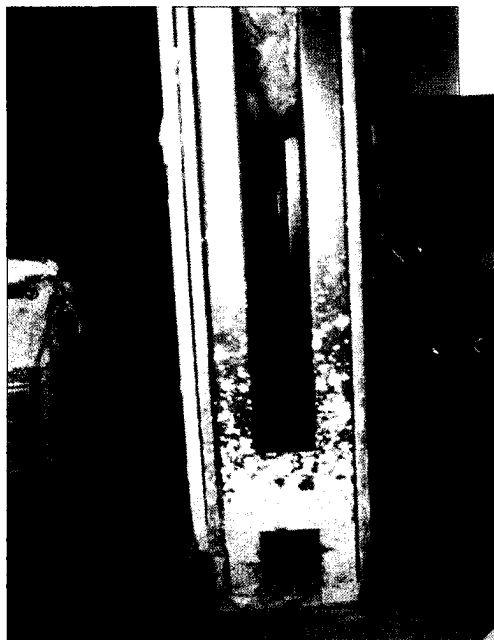
Foto N° 25: Aislación incompleta en tabique.

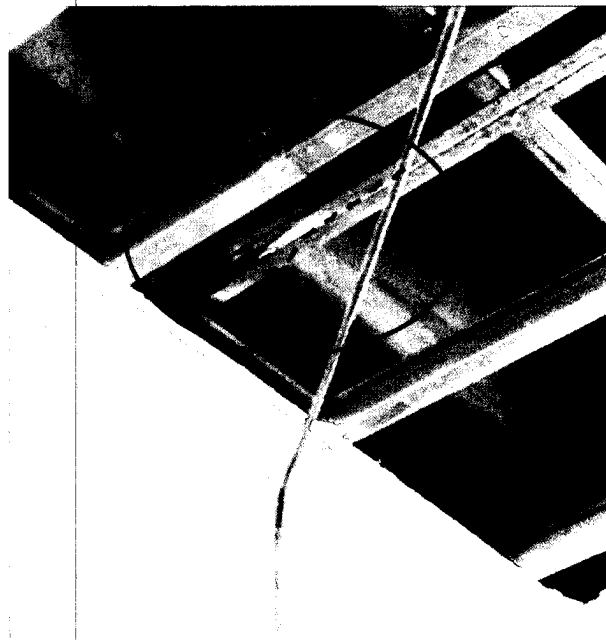
Foto N° 26: Perfil metálico deformado en cielo.

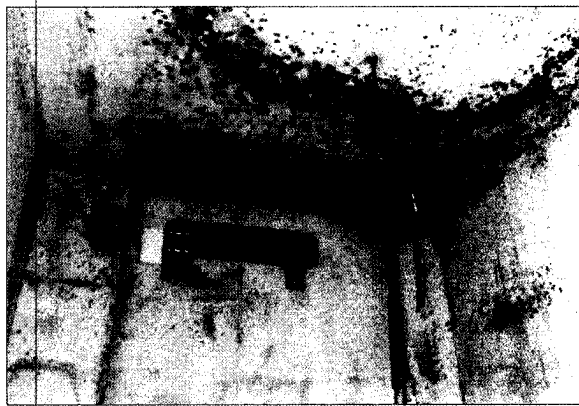
Foto N° 28: Manchas de humedad en subterráneo

| N° DE OBSERVACIÓN | MATERIA DE LA OBSERVACIÓN | REQUERIMIENTO PARA SUBSANAR LA OBSERVACIÓN SOLICITADA POR CONTRALORÍA GENERAL EN INFORME FINAL | MEDIDA IMPLEMENTADA Y SU DOCUMENTACIÓN DE RESPALDO | FOLIO O NUMERACIÓN DOCUMENTO DE RESPALDO | OBSERVACIONES Y/O COMENTARIOS DE LA ENTIDAD |
|---|---|--|--|--|---|
| I, Sobre aspectos constructivos, partidas cuya calidad de ejecución es defectuosa, numeral 15. | Manchas de humedad en muro y cielo de zona de racks. | El servicio deberá acreditar la reparación de lo observado, lo cual será además corroborado en terreno. | | | |

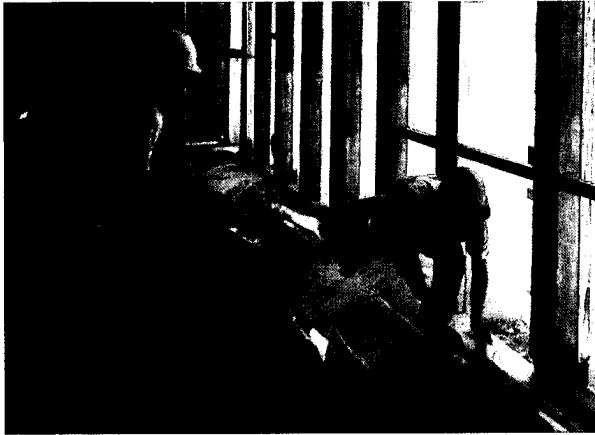
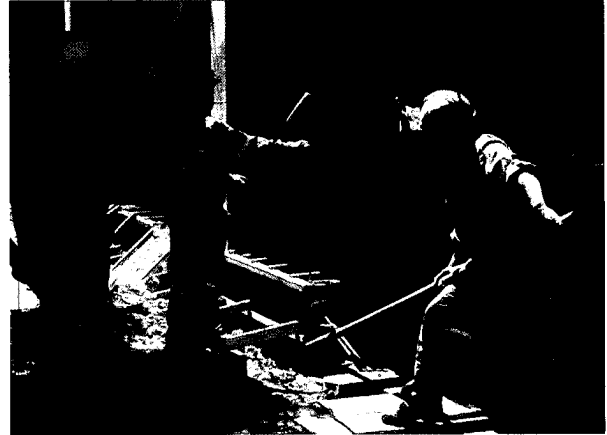
2.2. Se advirtió un deficiente control sobre el uso de elementos de protección personal como guantes y antiparras, en trabajadores en diversas faenas, lo que infringe la letra e, numeral 6.1 de la Norma Chilena Oficial 436 de 2000, que indica que será obligación del empleador la entrega y el control de uso de los elementos de protección personal. (Ver anexo 4, fotos N°s 1 y 2).

Fotos N°s 1 y 2: trabajadores sin elementos de protección personal (antiparras y guantes). Foto izquierda al 6 de febrero y derecha al 18 de febrero, ambos de 2014

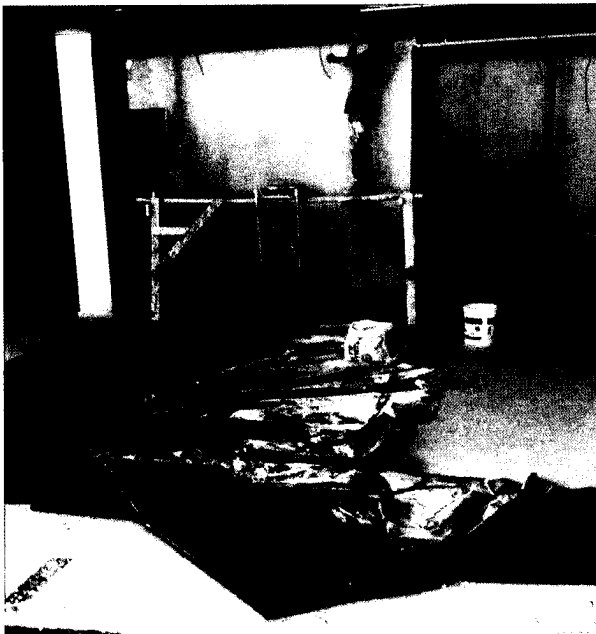
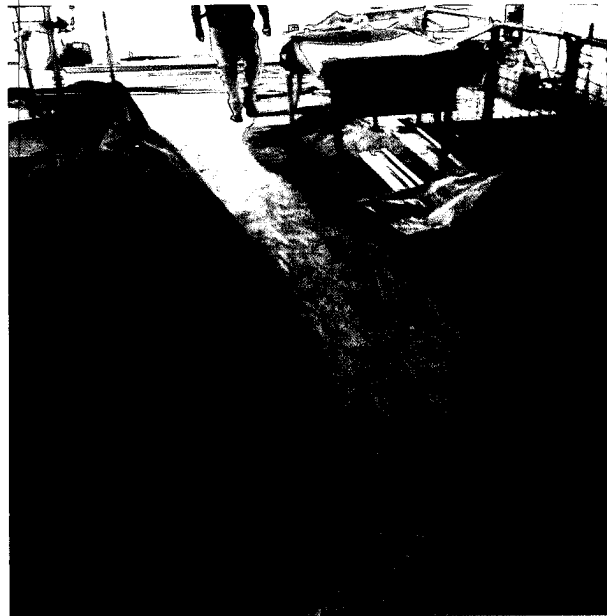
Fotos N°s 3 y 4: porcelanato recubierto con polietileno sobrepuesto. Fotos del 20 de febrero de 2014.

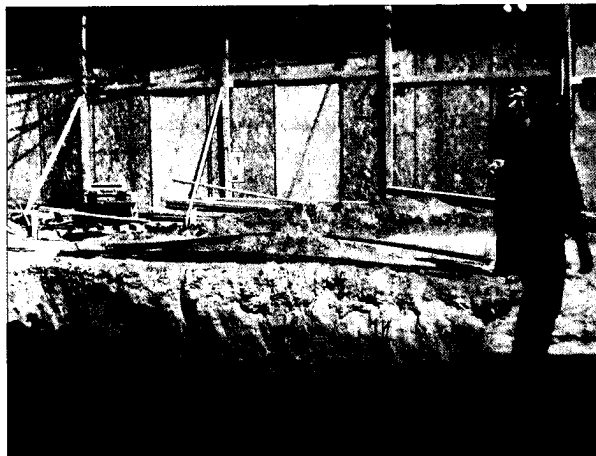
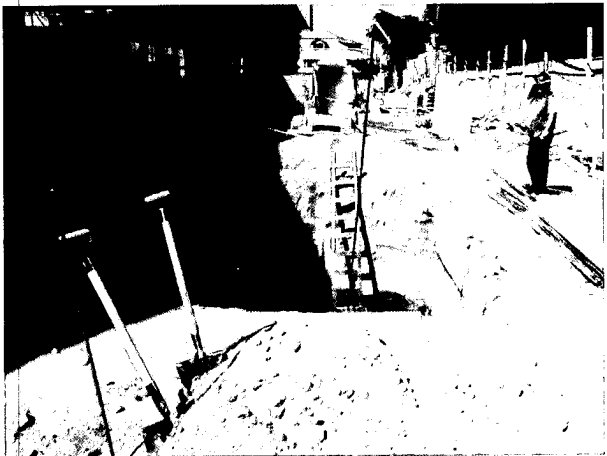
Fotos N°s 5 y 6: Ausencia de señalización en excavación. Fotos del 19 de febrero de 2014.

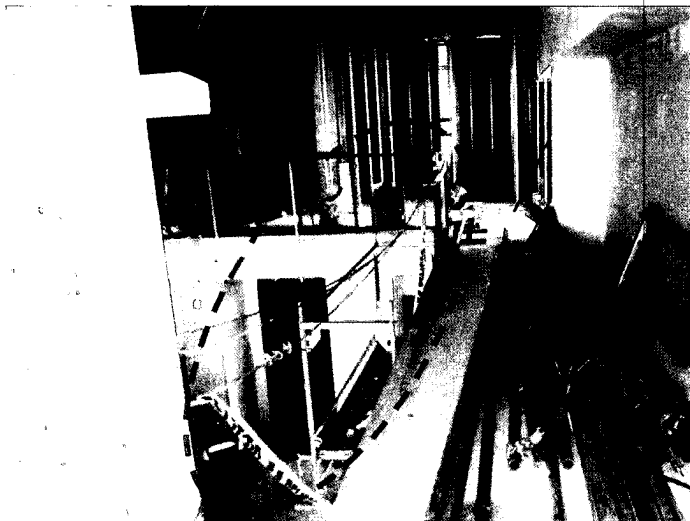
Fotos N^{os} 7 y 8: barreras deficientes o ausencia de ellas en zonas de riesgo por caídas.
Foto izquierda de fecha 6 de febrero y derecha de 18 de febrero, ambas 2014.
