**INFORME
INSPECCIÓN TÉCNICA DE OBRA**

Dirección de Arquitectura

**Número de Informe: 5/2014
25 de septiembre de 2014**

INFORME FINAL N° 5 DE 2014, SOBRE
INSPECCIÓN TÉCNICA A LA OBRA
"CONSTRUCCIÓN COMPLEJO
FRONTERIZO PINO HACHADO,
LONQUIMAY".

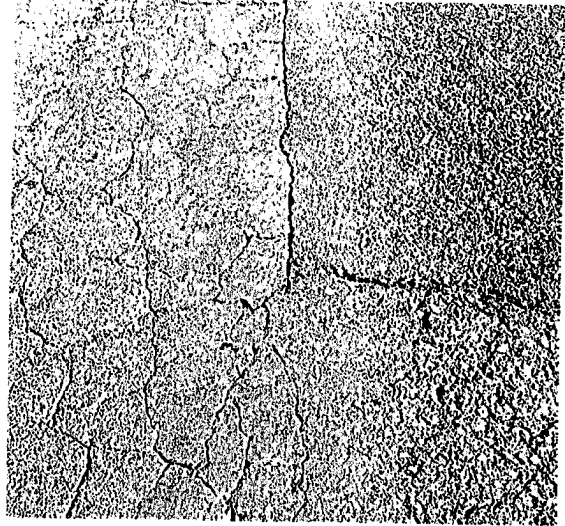
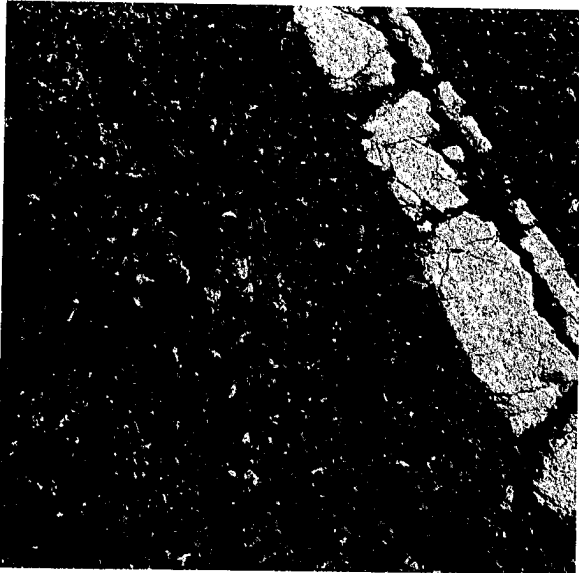
1.1.1 Se advirtió sectores con deterioro y fallas en el pavimento asfáltico como agrietamiento, segregación, desprendimiento de árido y baches, según el volumen 7, del manual de carreteras, secciones 7.201.5 y 7.201.6a, "Fallas típicas de pavimentos asfálticos". (Ver anexo N° 1, fotografías N°s 1, 2, 3 y 4).

Sobre lo anterior, el servicio indica que las fallas en el pavimento exterior responden a las inclemencias propias de la zona, en las que se han superado las de mayor incidencia para el funcionamiento del complejo, agrega que el contrato se encuentra en garantía, por lo que una vez que baje el nivel de nieve en la superficie del terreno, se visitará y revisará en detalle la pavimentación

Fotos N° 1 y 2: Fallas en pavimento.

Fotos N° 3 y 4: Fallas en pavimento.

1. En relación al acápite I, sobre aspectos constructivos, sobre partidas cuya calidad de la ejecución defectuosa, observaciones N°s 1.1.1, 1.1.2, 1.1.3, 1.1.4, 1.1.5, referentes a sectores con deterioro y fallas en el pavimento asfáltico, deficiente reparación de pavimento contiguo a badén, reparación de baches en discordancia con el manual de carreteras, desprendimiento y grietas de borde y deficiencias en la demarcación del pavimento, respectivamente, corresponde que el servicio regularice las situaciones advertidas, lo cual deberá ser debidamente respaldado e informado a esta Contraloría en un plazo de 60 días.

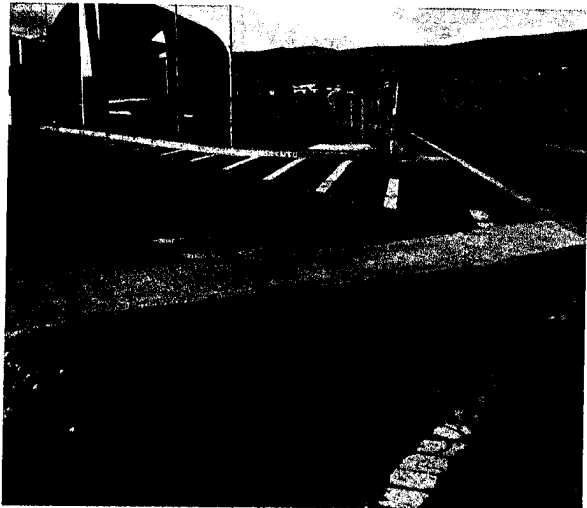
1.1.2 Reparación de pavimento asfáltico contiguo a badén presenta fallas de acuerdo a lo establecido en la tabla 7.201.6a, "Fallas típicas de pavimentos asfálticos" de la sección 7.201.604, del volumen 7 del manual de carreteras y no se ejecutó de acuerdo lo señala la sección 7.303.5 del citado volumen.

Asimismo cabe agregar, que dentro de la señalización vial original del proyecto no se advierte que se haya consultado la de badén, lo cual incumple lo establecido en la sección 6.302.504, criterios de aplicación de señales de advertencia de peligro, del volumen 6 del manual de carreteras, que indica que la señal de badén se utiliza para advertir la proximidad de una irregularidad física de tipo cóncavo en la superficie de la vía, la que puede presentar riesgos para la conducción y obliga a tomar precauciones. (Ver anexo N° 1, fotografías N° 5 y 6).

Fotos N^{os} 5 y 6: Badén y área contigua en acceso a complejo.

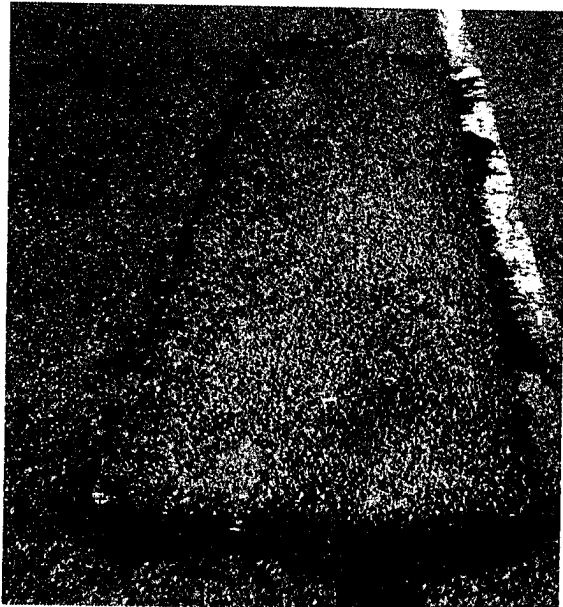
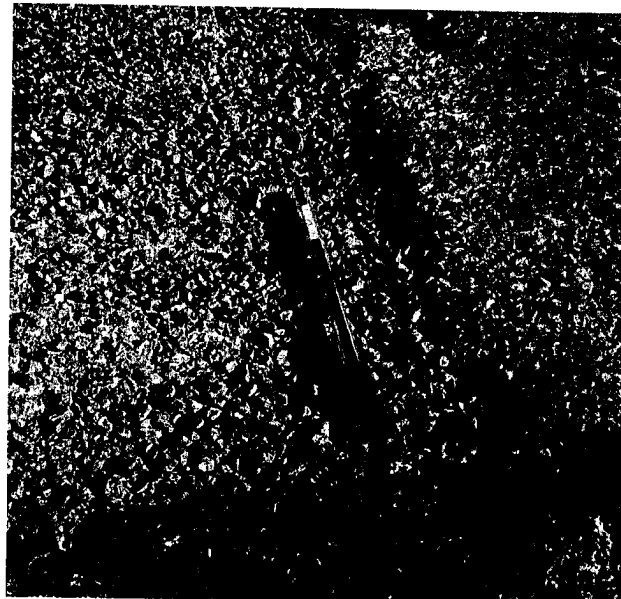
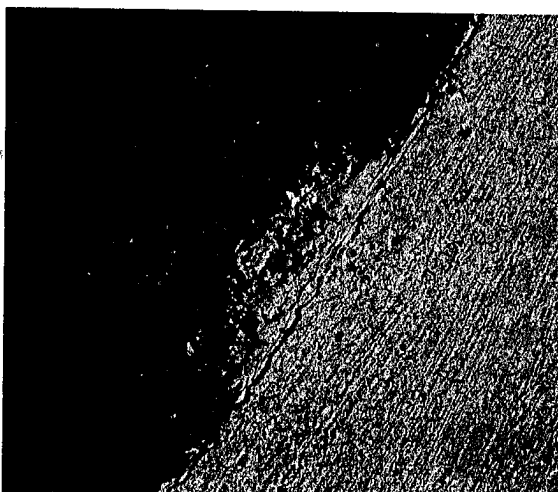
1.1.3 Se advirtieron reparaciones de baches en pavimento asfáltico, en el área de estacionamientos de camiones y en el camino de acceso al complejo fronterizo por el lado argentino, que no se ajusta al procedimiento descrito en el numeral 7.303.5 del volumen 7 del manual de carreteras, toda vez que para el primer caso la superficie reparada está en un nivel inferior al resto del pavimento y se advierte árido suelto, y

en el segundo caso, no se advirtió el corte de la superficie reparada la cual fue rellenada con hormigón. (Ver anexo N° 1, fotografías N°s 7, 8 y 9).

Fotos N^{os} 7 y 8: Reparaciones efectuadas en pavimento.

Foto N^o9: Reparación efectuada en pavimento.

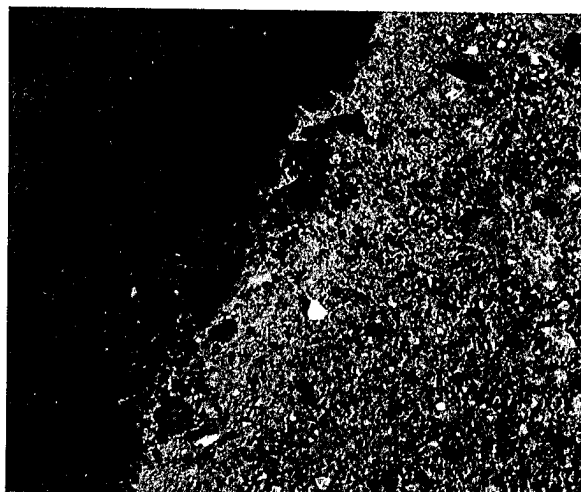
1.1.4 Se observó desprendimiento de borde y grietas de borde en el pavimento asfáltico, de acuerdo a lo indicado en la tabla 7.201.6a, "Fallas típicas de pavimentos asfálticos" de la sección 7.201.604, del volumen 7 del manual de carreteras, que indica que son grietas en forma de media lunas que se generan en los bordes de las capas asfálticas que no cuentan con bermas pavimentadas. (Ver anexo N° 1, fotografía N° 10).

Foto N^o10: Defecto en borde de pavimento.

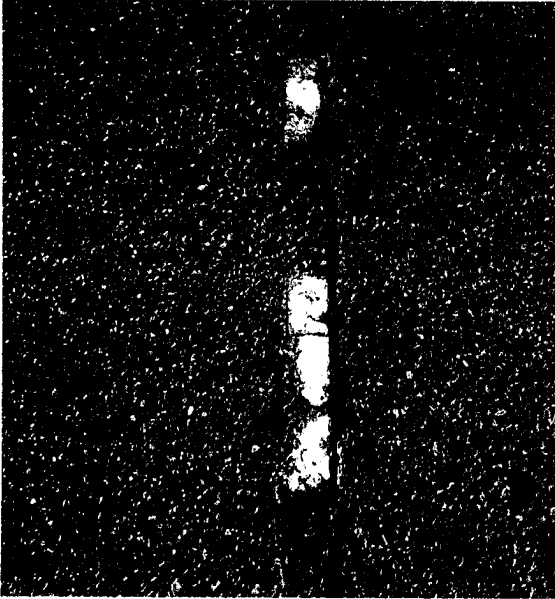
a) Pintura de demarcación de pavimento exterior deficiente o borrada lo cual incumple lo descrito en la sección 5.704.301, del volumen 5 del manual de carreteras que establece los 3 requisitos básicos de la demarcación: visibilidad diurna, nocturna y resistencia al deslizamiento.

Adicional a lo anterior, se incumple lo establecido en la sección 7.204.305, del volumen 7 del manual de carreteras, "Inspecciones de demarcación de pavimentos", en el cual se señala que todo camino pavimentado debe estar demarcado tanto en su eje central como en las líneas separadoras de pistas y de borde, y que la ausencia de cualquiera de ellas se debe calificar de severidad alta y solucionarse de inmediato. (Ver anexo N° 1, fotografías N°s 11 y 12).

Fotos N°s 11 y 12: Ejemplo de pintura y demarcación en pavimento.

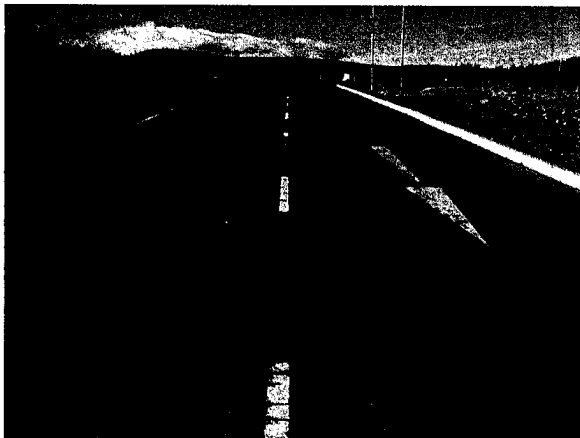
b) Demarcación horizontal borrada, correspondiente al ítem 21.1, "Flecha de dirección derecha", en calzada de ingreso al complejo por lado argentino, lo que vulnera lo descrito en la sección 5.704.1 del volumen 5 y sección 7.204.305 del volumen 7, del manual de carreteras. (Ver anexo N° 1, fotografía N° 13).

Foto N° 13: Demarcación horizontal en acceso a complejo desde Argentina

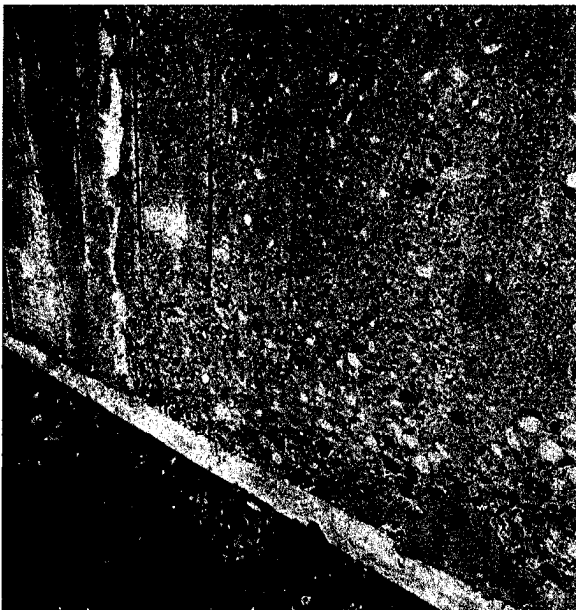
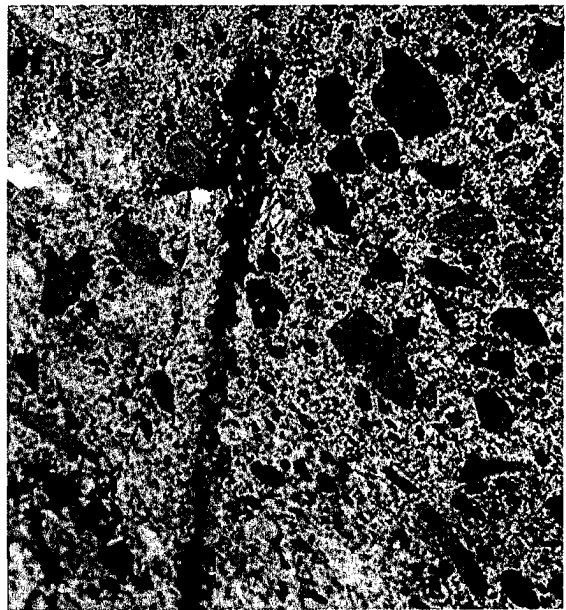
1.2 Enfierradura a la vista en muros de hormigón armado de rodoluvio y foso de revisión, principalmente en su cara norte, lo que incumple lo establecido en la letra c, del numeral 11.1 de la Norma Chilena Oficial N° 170, de 1985, el cual señala que el vibrado del hormigón se debe ejecutar con los equipos apropiados y utilizando los procedimientos apropiados para que, manteniendo la homogeneidad del hormigón, se pueda rodear completamente las armaduras; además del numeral 7.7, de la Norma Chilena Oficial N° 430, de 2008, que establece la protección de concreto para el refuerzo. (Ver anexo N° 1, fotografías N°s 15 y 16).

A su vez, se incumple lo descrito en el último inciso del numeral 1.2.0 de las especificaciones técnicas, que señala que si la inspección encuentra defectos que puedan afectar la resistencia de la estructura, o si en uno de ellos las enfierraduras quedaran a la vista, el asunto se remitirá a los proyectistas quienes deberán dar su opinión respecto al método de reparación adecuado y/o a las dimensiones de la zona que haya que demoler y reconstruir. La inspección fiscal de obras lo resolverá finalmente. Sobre el particular, no se advierte registro del inspector fiscal en el libro de obras u otro documento que dé cuenta de este defecto.

Fotos N°s 15 y 16: Muros de hormigón armado de roduluvio y foso de revisión.

2. Para las observaciones N°s 1.2, 1.3, 1.4, 1.5 y 1.6 del acápite I, relativas a calidad de la ejecución defectuosa, particularmente a enfierradura a la vista en muros de hormigón armado de rodoluvio y foso de revisión, deficiente fijación de los remates frontales de hojalatería en cubiertas metálicas de rodoluvio, eflorescencia en gradas de hormigón y desprendimiento de pintura, grieta en muro de fachada poniente de edificio de servicios, y paño de pavimento de

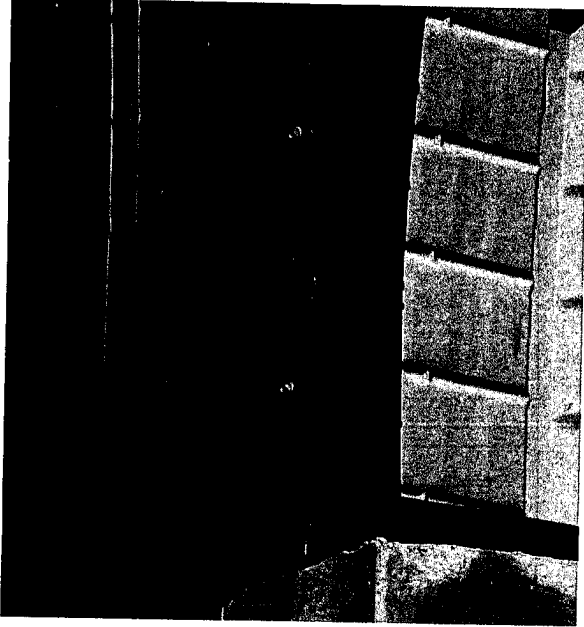
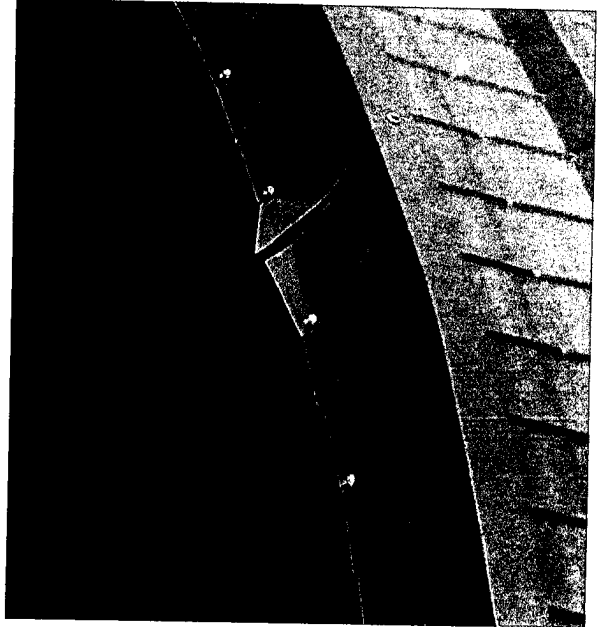
1.3 Deficiente fijación de los remates frontales de hojalatería en las cubiertas metálicas curvas del rodoluvio, foso de revisión y cobertizo para camión escáner, advirtiéndose secciones dobladas o sueltas.

Sobre el particular, y habiendo aclarado que el material de cubierta utilizado fue PV 4, se incumple lo señalado entonces en el numeral 6.5 del manual técnico del material, que establece que las piezas de hojalatería tienen como función principal dar terminación a los encuentros tanto de cubiertas como de revestimientos, manteniendo la estética y estanqueidad del revestimiento, aun cuando su geometría esté definida en los planos, se debe verificar sus dimensiones en obra, para incorporar las tolerancias de construcción y lograr un buen calce. (Ver anexo N° 1, fotografías N°s 17 y 18).

Fotos N° 17 y 18: Hojalatería en rodoluvio y foso de revisión.

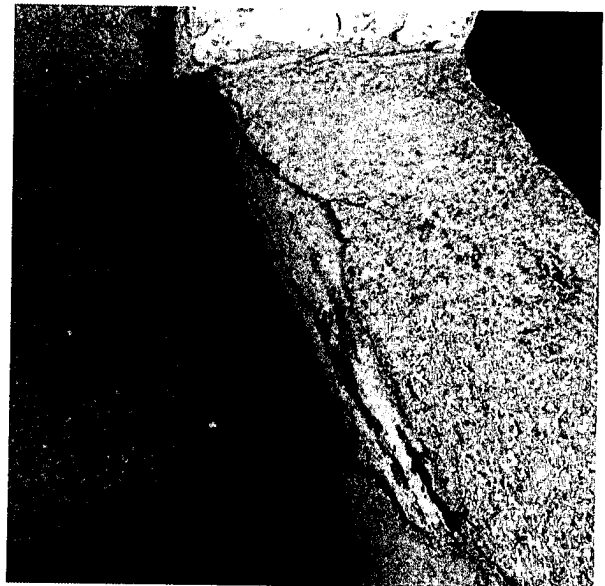
1.4 Eflorescencia en gradas de hormigón y desprendimiento de pintura en base de escalera ubicada entre los ejes 10 y 11, de la fachada norte de edificios S1, lo que vulnera el numeral 0 de las especificaciones técnicas y el artículo 5.5.1 de la OGUC. (Ver anexo N° 1, fotografías N°s 19 y 20).

Foto N° 19: Gradas de hormigón exterior S1.

Foto N° 20: Murete escalera exterior edificio S1.

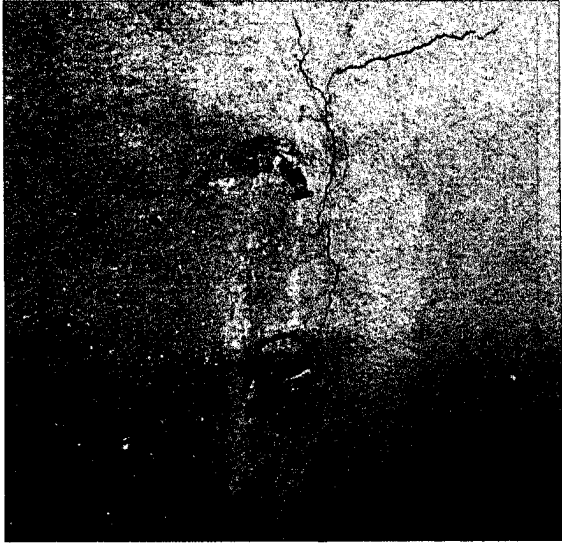
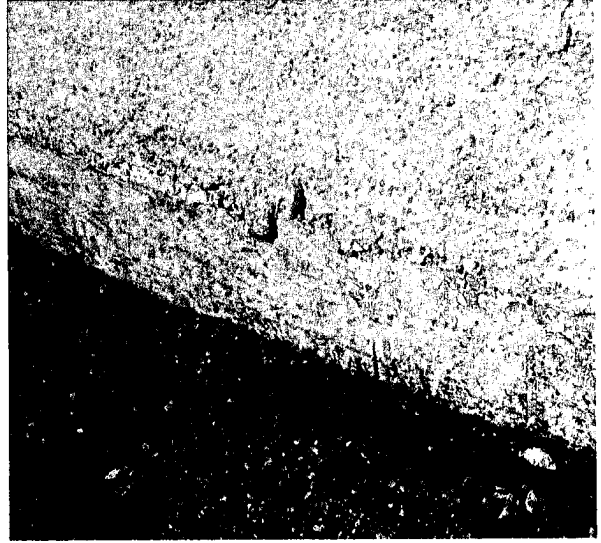
1.5 Grieta en muro de fachada poniente de edificio de servicios y desprendimiento de estuco y pintura en la base del muro norte del mismo edificio, situaciones que vulneran el citado numeral 0 de las especificaciones técnicas y el artículo 5.5.1 de la OGUC. (Ver anexo N° 1, fotografías N°s 21 y 22).

Fotos N°s 21 y 22: Pintura y estuco en muros exteriores en zona generadores.

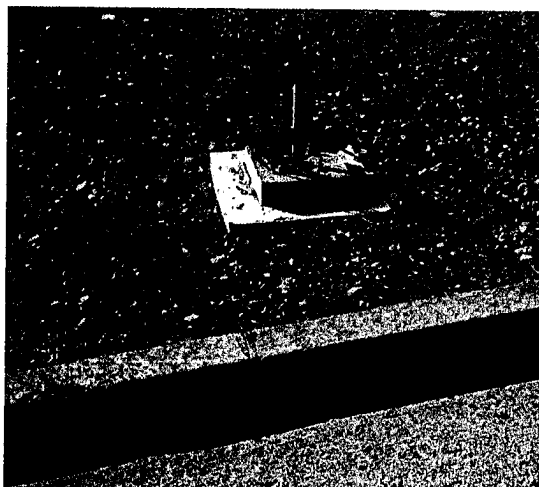
2.1 Se observó la falta de un poste de luminaria exterior, advirtiéndose sólo la base de éste y parte del cableado, pudiendo contar 17 de los 18 postes que se requieren según la lámina IE-002, planta 1° nivel, vulnerando de este modo la planimetría del proyecto de iluminación exterior. (Ver anexo N° 2, fotografía N° 1).

Foto N° 1: Falta de luminaria exterior.

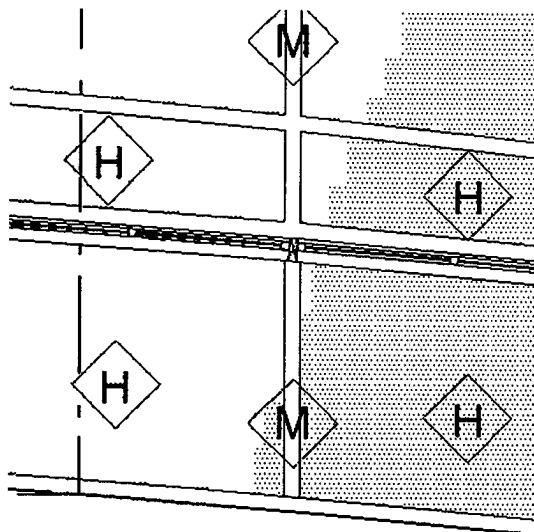
2.3 No se advirtió pavimento de madera, Lámina AQ-021, "Planta de pavimentos 1^{er} nivel S1", lo que vulnera las especificaciones técnicas, en su punto 2.4.4., que indica que se usará como elemento decorativo en áreas públicas y se ubicará según plano de pavimentos. En general se ubican en los pisos de hormigón los cuales llevan insertos tablas de madera de eucalipto o ulmo de 1 1/2" x 4" afianzadas a radier mediante tarugos y tornillos cada 0,60 cm con cabeza tapada. Estas tablas se insertarán posteriormente de la ejecución del hormigón. (Ver anexo N° 2, fotografías N°s 2 y 3).

Foto N° 2: Materialidad de pavimento en hall de acceso S1.

Foto N° 3: Detalle plano de pavimentos y su simbología.

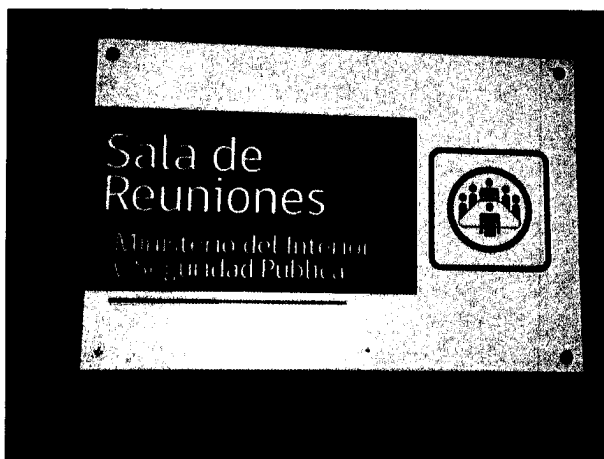
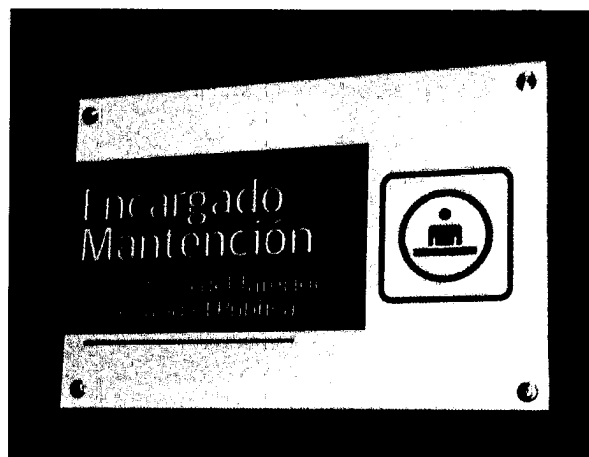
Fotos N° 4 y 5: Ejemplo de fijación de señalética interior.

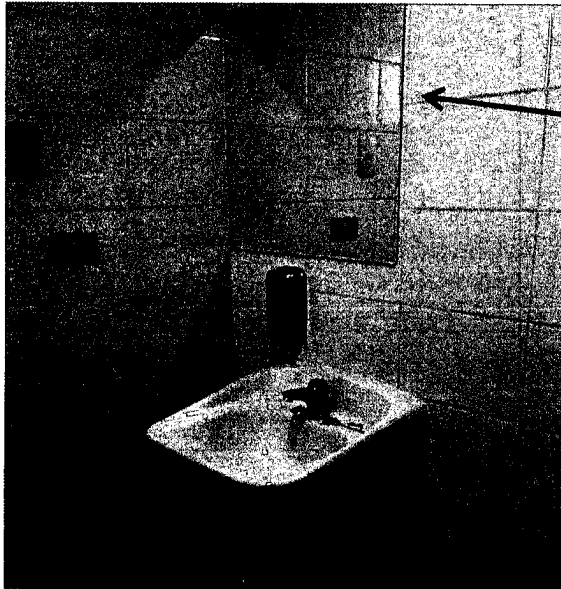
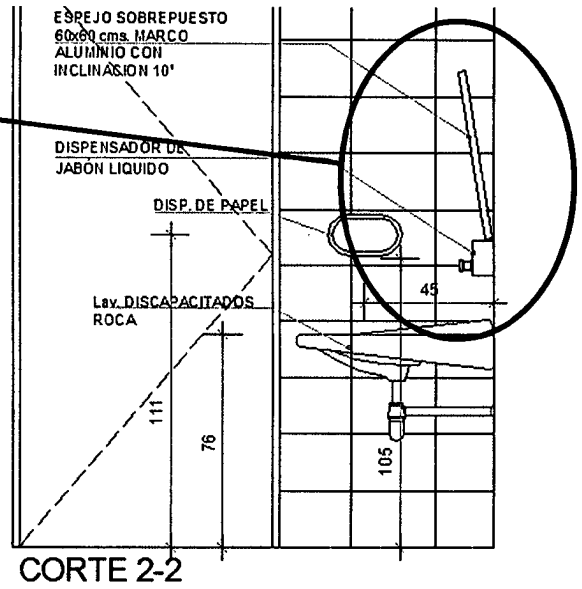
Fotos N^{os} 6 y 7: Espejo en baño de minusválidos en primer piso y su planimetría.

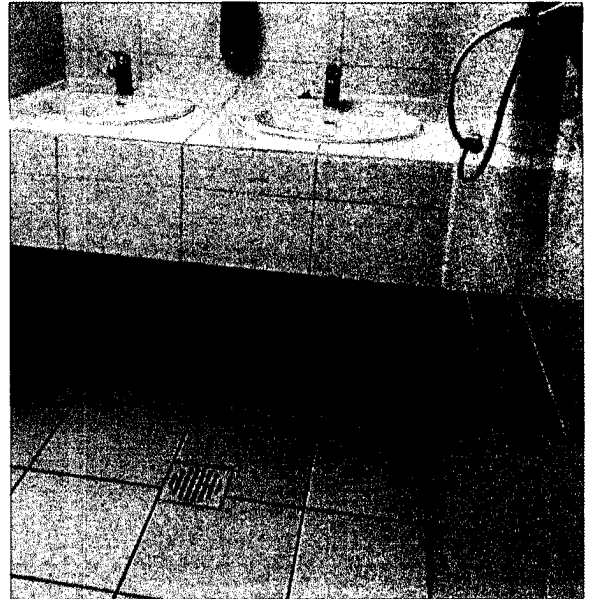
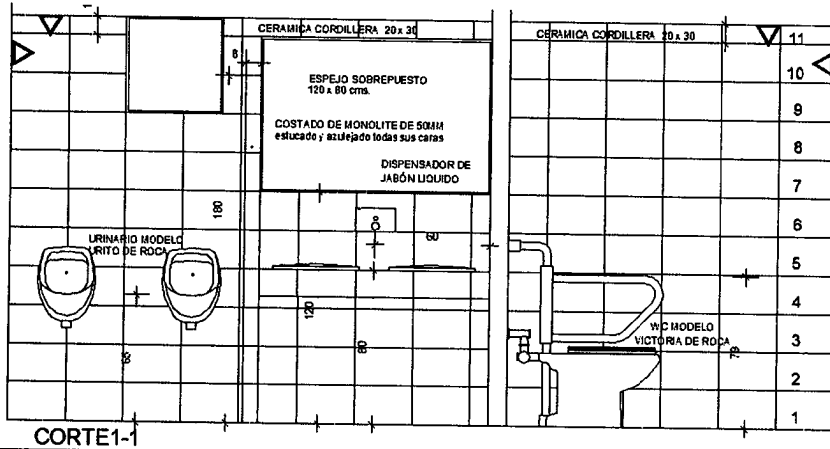
Fotos N^{os} 8 y 9: Colocación de cerámica de muros en baños de edificio S1, primer piso.

Foto N° 10: Detalle planimetría de baños- colocación de cerámica de muros.
