INFORME INSPECCIÓN TÉCNICA DE OBRA

**Dirección Regional de Arquitectura
Región de Arica y Parinacota**

**Número de Informe: 706/2015
21 de diciembre de 2015**

INFORME FINAL N° 706, DE 2015, SOBRE
INSPECCIÓN A LA OBRA: NORMALIZACIÓN
DE INFRAESTRUCTURA LICEO ARTÍSTICO
D-13, ARICA.

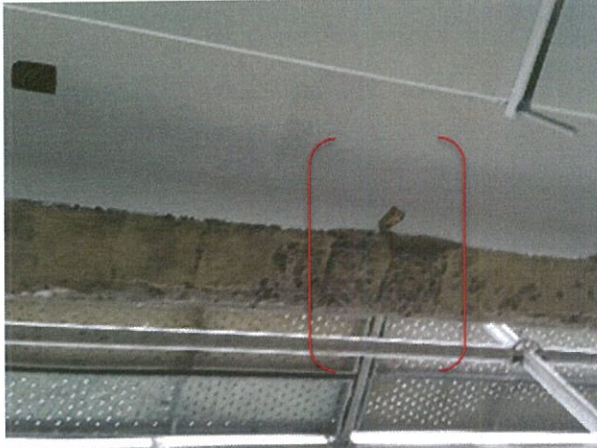
N°	PARTIDA	DETALLE	HALLAZGO	NORMA VULNERADA	RESPALDO	RESPUESTA DEL SERVICIO	CONCLUSIÓN
1	Vigas y Viguetas.	Colocación del refuerzo.	Se cotejó que la viga V 20/155 del segundo piso, en el eje D entre los ejes 23 y 24 presenta un recubrimiento deficiente, dejando acero de refuerzo a la vista. La viga V20/230, emplazada en el mencionado eje D, 2° nivel, entre los ejes 30 y 34, presenta un recubrimiento de hormigón insuficiente.	El numeral 4.3.3.4 de las especificaciones técnicas estructurales, que dispone que se deberán respetar los recubrimientos mínimos señalados, en este caso para vigas y pilares de 20 mm con una tolerancia de +- 6 mm.	Fotografías N°s. 1, 2 y 3 del anexo N° 1.	El servicio indica en su respuesta que las vigas observadas, fueron arregladas acorde a los procedimientos de reparación entregados por el ingeniero calculista, los que adjunta en esta oportunidad.	Si bien el servicio en su respuesta informa los procedimientos para la reparación no documenta la misma, por lo que se mantiene la observación, debiendo la dirección acreditar con los respectivos protocolos de calidad la regularización de la situación advertida, lo que será verificado en una futura auditoría de seguimiento, que realizará esta sede regional. (C) ¹ .

Fotografía N° 1, 30-06-2015, viga con enfierradura a la vista, ubicada en segundo piso en el eje D entre los ejes 23 y 24.

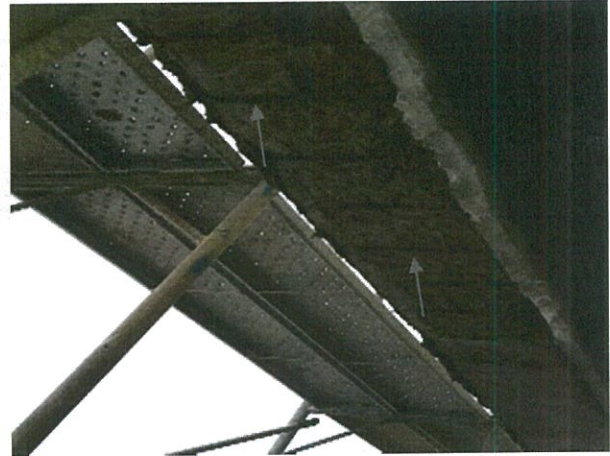
Fotografía N° 2, 30-06-2015, viga con enfierradura a la vista, ubicada en segundo piso en el eje D entre los ejes 30 y 34.

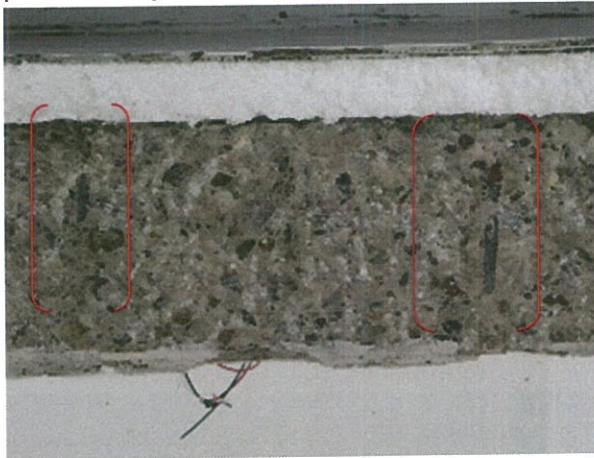
N°	PARTIDA	DETALLE	HALLAZGO	NORMA VULNERADA	RESPALDO	RESPUESTA DEL SERVICIO	CONCLUSIÓN
			La viga V 20/VAR, ubicada en el segundo nivel específicamente en el eje E entre los ejes 5 y 6a, no presenta el recubrimiento de hormigón necesario.

Fotografía N° 3, 30-06-2015, viga con enfierradura a la vista, ubicada en segundo piso, en el eje E entre los ejes 5 y 6ª.

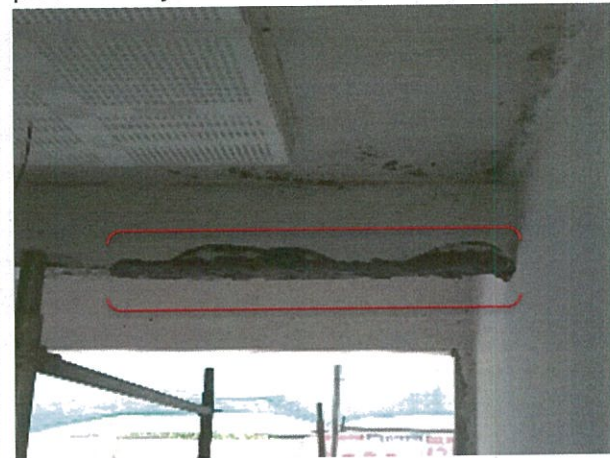
N°	PARTIDA	DETALLE	HALLAZGO	NORMA VULNERADA	RESPALDO	RESPUESTA DEL SERVICIO	CONCLUSIÓN
2	Vigas y viguetas.	Reparación en viga de primer piso.	Se constató que la viga V 30/65, ubicada en el eje A1 entre los ejes 9 y 12, fue sometida a un proceso de reparación, sin tener la aprobación del inspector fiscal.	Con lo detallado se infringe el artículo 2/1.7.2.2.12, tolerancias y reparaciones de desperfectos, de las especificaciones técnicas de arquitectura que rigen el contrato, el que dispone que se señalarán especialmente en el libro de obra, los modos en que han de repararse los desperfectos que se presenten o su demolición cuando se consideren que los desperfectos son inaceptables.	Fotografía N°4, del anexo N° 1.	Al respecto la entidad fiscalizada manifiesta que la mencionada viga, fue reparada según los procedimientos entregados por el ingeniero calculista y que esta reparación fue recibida por el profesional del departamento de calidad de la empresa constructora, con fecha 22 de julio de 2015, a través del protocolo de calidad que acompaña.	Si bien, el servicio adjunta la protocolización de la reparación de la viga, esta no fue realizada al momento de ejecutar los citados arreglos, por cuanto a la fecha de la fiscalización, ya se encontraba reparada, por lo que se mantiene la observación, debiendo esa entidad arbitrar las medidas que estime necesarias para que situaciones como la de la especie no se repitan, lo que podrá ser verificado en eventuales fiscalizaciones que realice esta entidad de control en esa dirección. (C) ²

Fotografía N° 4, 23-06-2015 reparación en viga V 30/65 ubicada en el eje A1 entre los ejes 9 y 12.

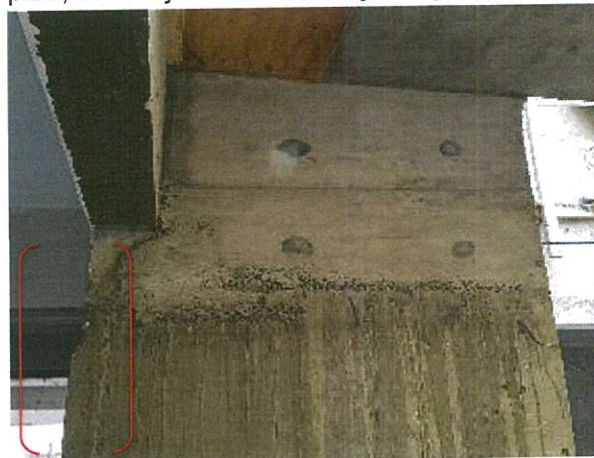
N°	PARTIDA	DETALLE	HALLAZGO	NORMA VULNERADA	RESPALDO	RESPUESTA DEL SERVICIO	CONCLUSIÓN
3	Muros Soportantes	Deformación en muros de hormigón armado.	<p>El muro ubicado en el eje D2 con la intersección del eje 9, presenta una deformación de aproximadamente 6 centímetros.</p> <p>Se observó en los muros ubicados, el primero, en el eje 11 con la intersección del eje M, y el segundo en el eje K con la intersección del eje 11, una deformación de entre 1 y 1,5 cm con respecto a la vertical.</p> <p>En los muros de hormigón, ubicados en el encuentro de los ejes D-D31 con 38-39, se comprobó la existencia de deformaciones y la acumulación de nidos.</p>	<p>El artículo 2/1.7.2.2.11, para la autorización de las especificaciones técnicas de arquitectura, señala que el inspector fiscal y la empresa deberán inspeccionar los moldajes, armaduras, elementos insertos, pasadas y alzaprims, previo a la ejecución del hormigonado, de lo cual se dejará constancia en el libro de obra.</p> <p>A mayor abundamiento, las situaciones descritas contravienen el respeto a las dimensiones y forma geométrica de los elementos a hormigonar, conforme a</p>	Fotografías N°s. 5, 6, 7, 8, 9, 10, 11 y 12 del anexo N° 1.	<p>En su informe de respuesta, el servicio indica que las deformaciones observadas se deben a fallas en el sistema de moldajes.</p> <p>Continúa señalando que estas fueron corregidas según los procedimientos de reparación indicados por el ingeniero calculista, recuperando la forma geométrica de los elementos.</p>	<p>Dado que la dirección, no acompaña antecedentes que permitan corroborar la ejecución de las reparaciones efectuadas, se debe mantener lo objetado, debiendo esa dirección enviar los protocolos de calidad generados al momento de practicar las reparaciones, lo que será verificado en la etapa de seguimiento que realice esta sede regional al respecto.</p> <p>(C)³</p>

Fotografía N° 5, 24-06-2015, vista general de la deformación en el muro ubicado en eje D2 con la intersección del eje 9.

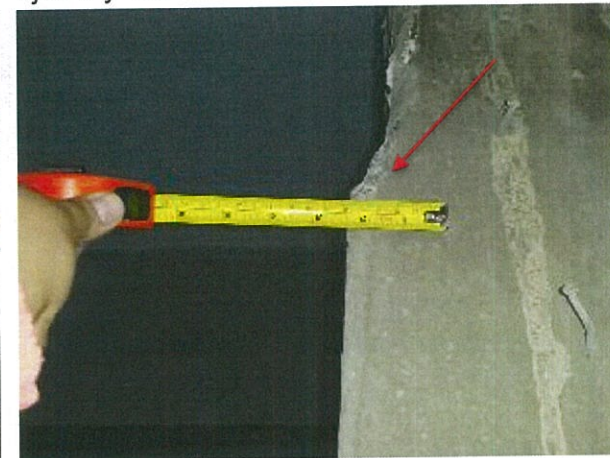
Fotografía N° 6, 24-06-2015, 6 cm es la deformación del muro ubicado en eje D2 con la intersección del eje 9.

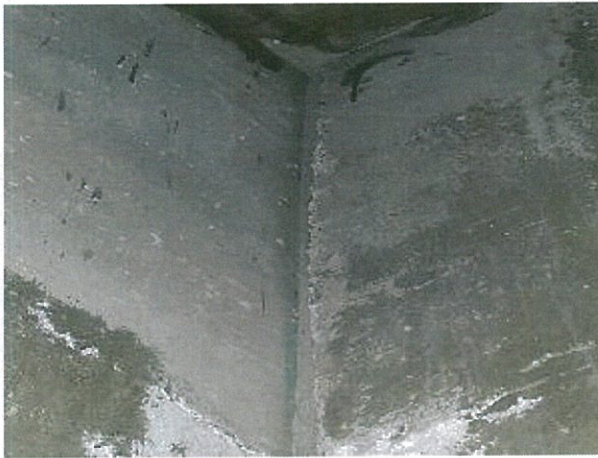
Fotografía N° 7, 24-06-215, deformación en muro del eje 11 con la intersección de eje M.

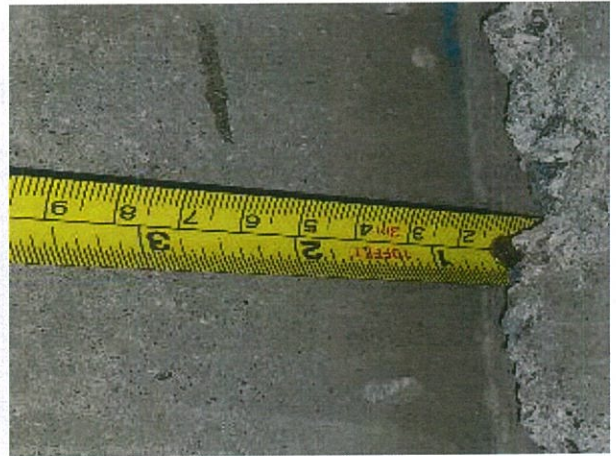
Fotografía N° 8, 24-06-215, deformación entre 1 y 1,5 cms, en muro del eje K con la intersección de eje 11.

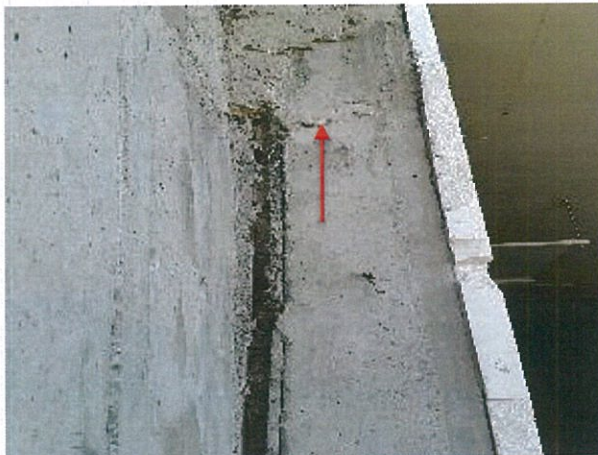
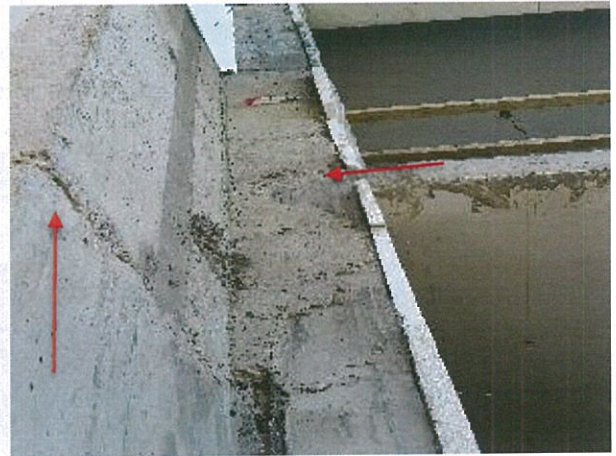
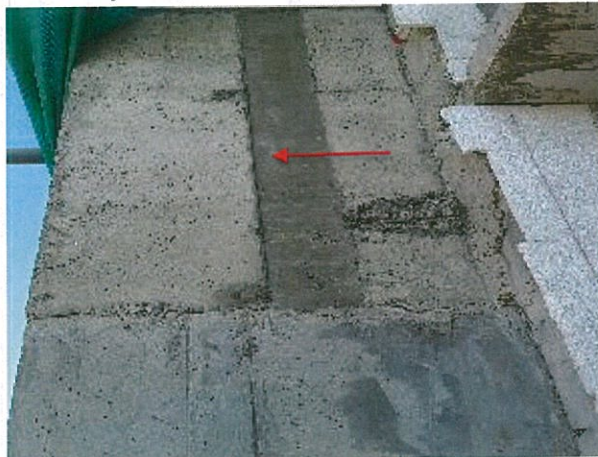
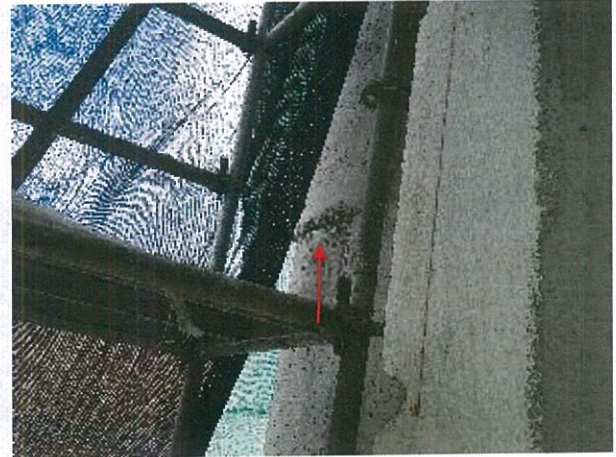
Fotografía N° 9, 23-06-215, intersección de muros ejes D, D1-38,39.

Fotografía N° 10, 23-06-215, intersección de muros ejes D, D1-38,39.

Fotografía N° 11, 23-06-215, intersección de muros ejes D1-38,39.

Fotografía N° 12, 23-06-215, intersección de muros ejes D1-38,39.

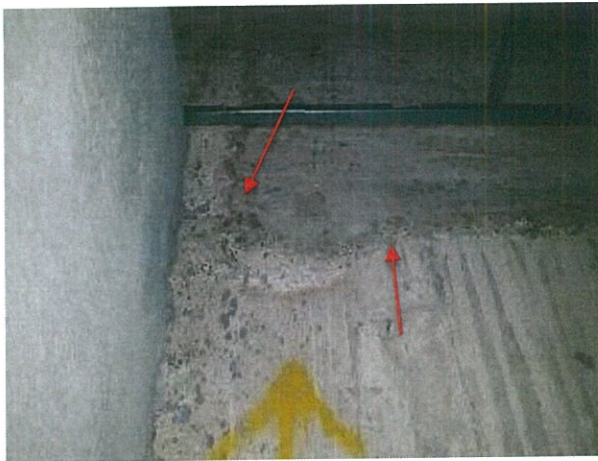
N°	PARTIDA	DETALLE	HALLAZGO	NORMA VULNERADA	RESPALDO	RESPUESTA DEL SERVICIO	CONCLUSIÓN
4	Juntas de hormigonado.	Las juntas de hormigonado o construcción predeterminadas, serán aquellas previstas por la empresa constructora.	En el desarrollo de la presente inspección, se constató que las juntas de hormigonado, muestran una superficie de terminación irregular lo que implica una ejecución que no se realizó acorde a lo estipulado en el anexo H de la norma chilena N° 170 Of. 1985.	El mencionado anexo H, de la norma chilena N° 170 Of. 1985, señala en su numeral H.3.1, que las juntas de hormigonado se ubican, en general, perpendicularmente a las tensiones principales de compresión.	Fotografías N°s. 13, 14, 15, 16, 17 y 18, del anexo.	Sobre el particular, la dirección expone que debido a la eliminación de nidos de piedra, ubicados en las juntas de hormigonado, no se pudo obtener una junta totalmente horizontal.	Considerando que el servicio corrobora lo observado, se debe mantener el alcance, debiendo esa entidad en lo sucesivo arbitrar las medidas que estime necesarias para que situaciones como la de la especie no se repitan, lo que podrá ser verificado en eventuales fiscalizaciones que realice esta entidad de control en esa dirección regional. (MC) ⁴

Fotografía N° 13, 03-07-2015, juntas de construcción mal ejecutadas en muros del eje H1, entre los ejes 7a y 8.

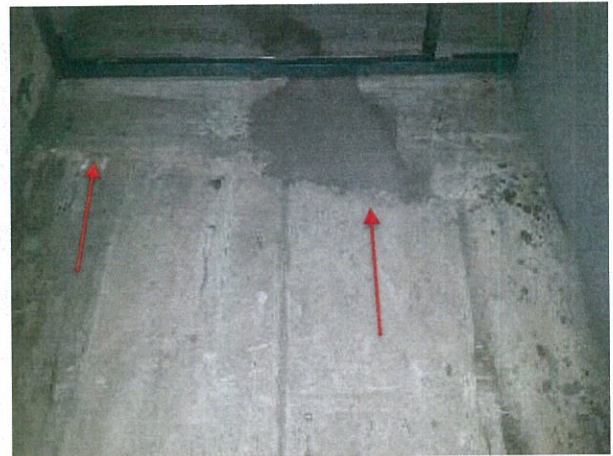
Fotografía N° 14, 03-07-2015, juntas de construcción mal ejecutadas en muros del eje H1, entre los ejes 6a y 7a.

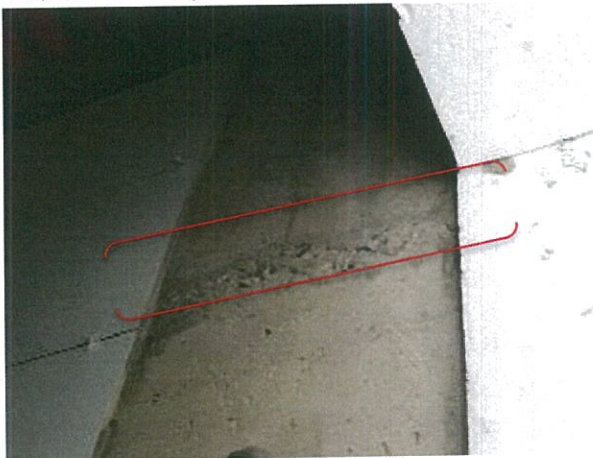
Fotografía N° 15, 03-07-2015, juntas de construcción mal ejecutadas en muro de eje 31 con intersección eje R2.

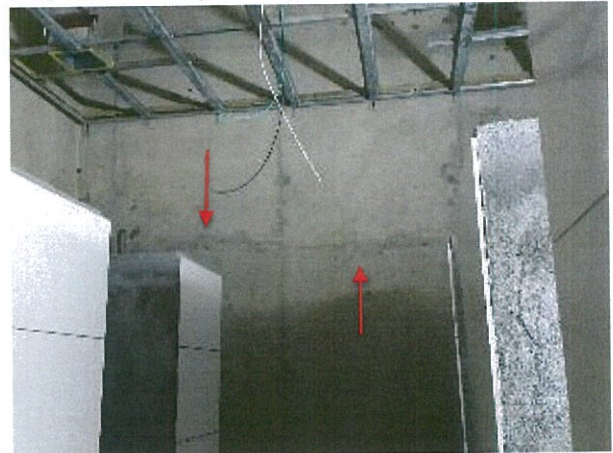
Fotografía N° 16, 03-07-2015, juntas de construcción mal ejecutadas en muro de eje 33 entre los ejes U y V.

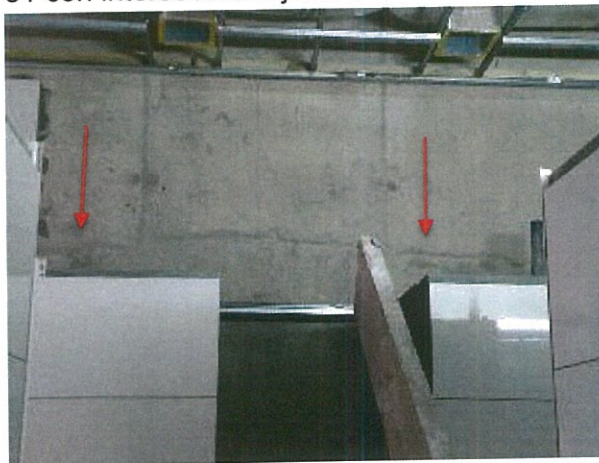
Fotografía N° 17, 03-07-2015, juntas de construcción mal ejecutadas en muro de eje U entre los ejes 29 y 33.

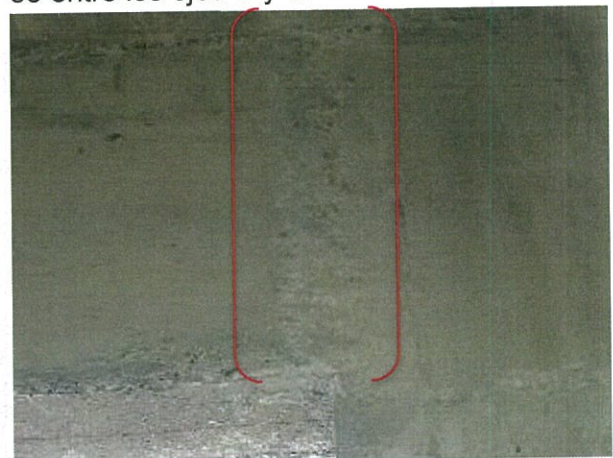
Fotografía N° 18, 03-07-2015, junta de construcción mal ejecutada y en una ubicación incorrecta entre muro y viga del eje O1.

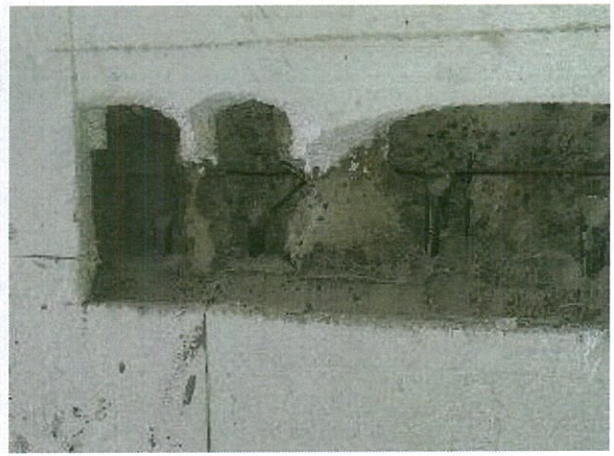
5	Tuberías y ductos embebidos en hormigón.	La colocación de las tuberías y ductos embebidos	Se constató, que a lo largo de la ejecución de los hormigones armados, no se tomó la correspondiente	Lo descrito contraviene lo estipulado en los numerales 4.3.3.4 y 4.6 de las especificaciones técnicas estructurales	Fotografías desde la N° 19 hasta la N° 25, del anexo.	El servicio adjunta a su informe un pronunciamiento del ingeniero calculista, en donde se recibe	Anotado lo anterior, corresponde indicar que el servicio no presenta antecedentes sobre la aprobación de los atravesos

Fotografía N° 20, 03-07-2015, picadas en el muro del eje T, entre los ejes 31 y 37.

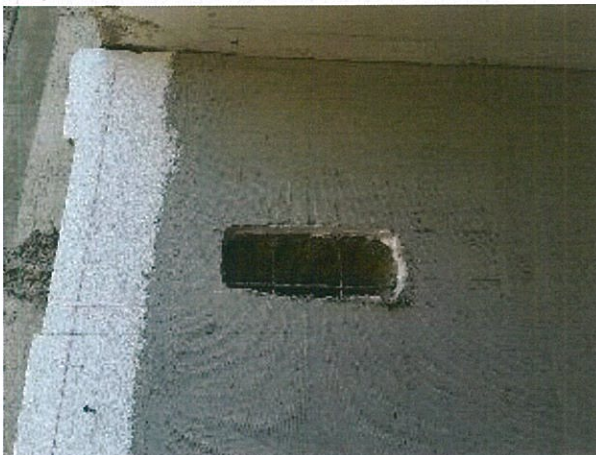
Fotografía N° 21, 03-07-2015, pasada en muro de los ejes D- D1 con eje 38, ejecutadas luego de hormigonar.

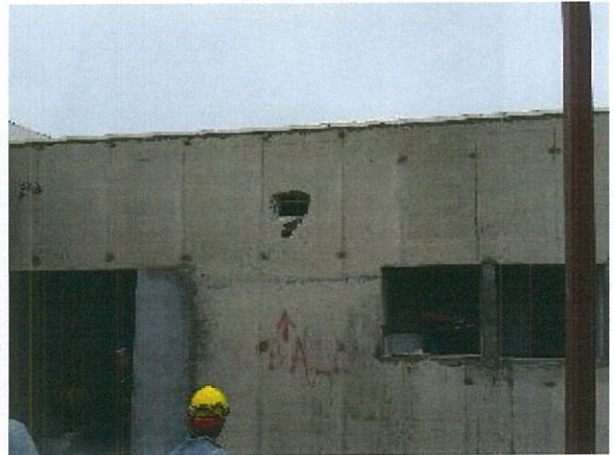
Fotografía N° 22, 22-06-2015, pasada en muro del eje 37 entre ejes R1 y R2.

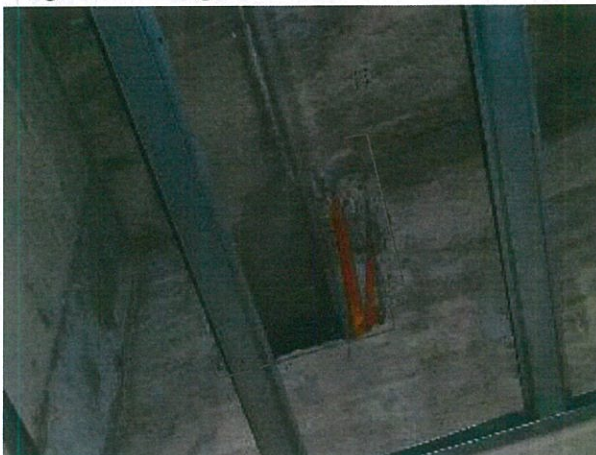
Fotografía N° 23, 24-06-2015, pasada en muro ubicado en eje 6a con eje H1.

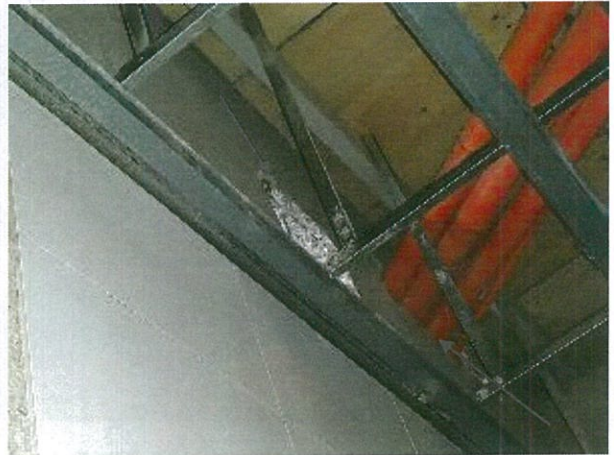
Fotografía N° 24, 30-06-2015, pasadas en muro del eje 30 entre ejes N y R1.

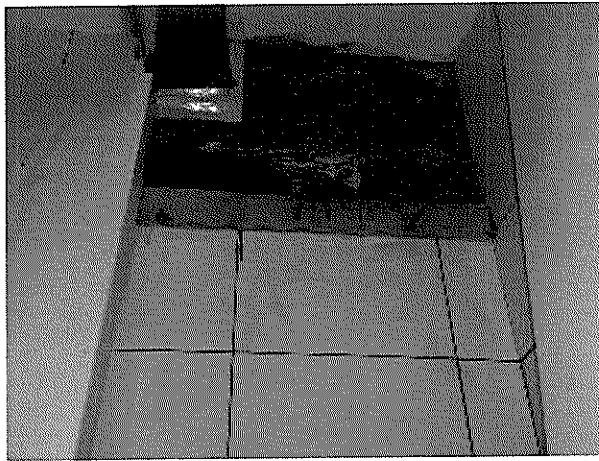
Fotografía N° 25, 30-06-2015, pasada en muro del eje 32 con eje R1.

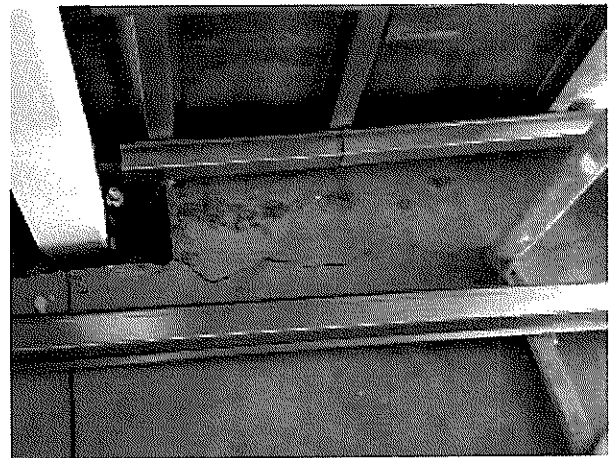
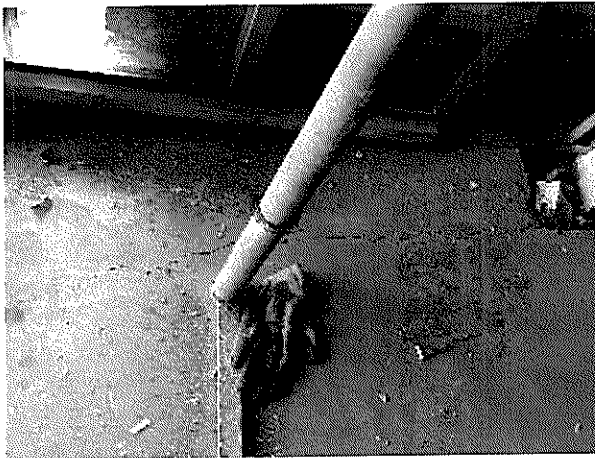
N°	PARTIDA	DETALLE	HALLAZGO	NORMA VULNERADA	RESPALDO	RESPUESTA DEL SERVICIO	CONCLUSIÓN
6	Radieres de hormigón.	El radier consulta como mínimo hormigón grado H-20 con malla tipo acma, tipo C-92, o similar técnico según especificación del calculista y a norma vigente.	En el sector del auditorio, definido por los ejes S-Y, 21-26, se evidenció la existencia de fisuras en los radieres de hormigón, específicamente a lo largo del eje 21.	Lo anterior evidencia que no se llevó a cabo un correcto procedimiento de curado, acorde a lo descrito en el numeral 2/1.7.2.2.9, curado del hormigón, de las especificaciones técnicas de arquitectura, el que precisa, que en el curado de los hormigones, estos se protegerán de los cambios bruscos de temperatura, de la evaporación y vibraciones, durante los 14 primeros días. Las losas y radieres se mantendrán bajo agua, se cubrirán con polietileno o se aplicará membrana de curado	Fotografías N°s. 26 y 27, del anexo.	Al respecto la dirección manifiesta que estas fisuras fueron reparadas con inyección de Sikadur 52, adjuntando el protocolo de calidad de reparación estructural, realizado con fecha 19 de agosto del 2015.	En vista de los antecedentes presentados por la entidad fiscalizada, se da por subsanada la presente observación.

Fotografía N° 26, 03-07-2015, fisuras en radiador de auditorio, eje 21.

Fotografía N° 27, 03-07-2015, fisuras en radiador de auditorio, eje 21.

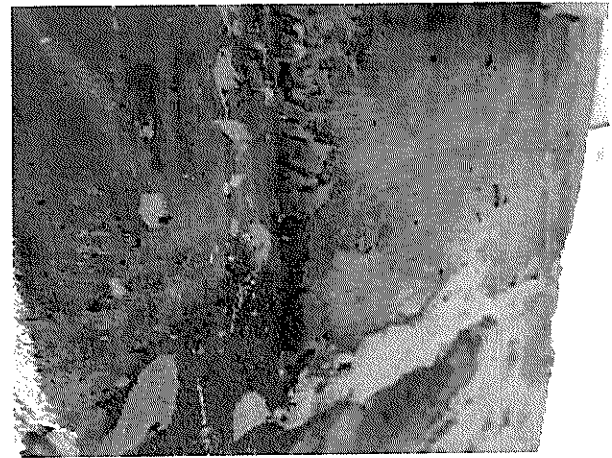
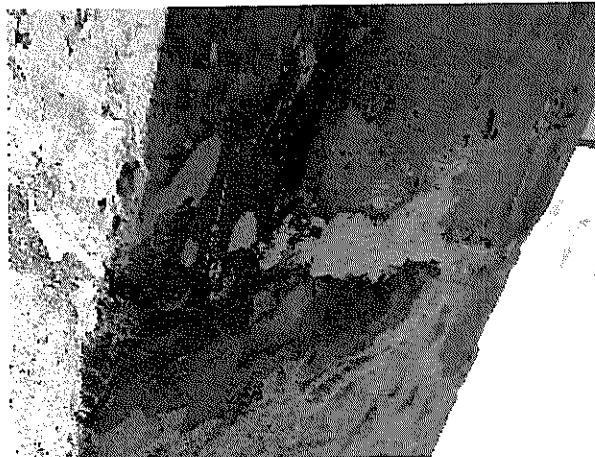
N°	PARTIDA	DETALLE	HALLAZGO	NORMA VULNERADA	RESPALDO	RESPUESTA DEL SERVICIO	CONCLUSIÓN
7	Pilares.	Se especifica hormigón grado H-30, con una resistencia R-28 superior o igual a 300 kg/cm ² y una dosificación mínima de 340 kg/cem/m ³ .	Sin perjuicio que las faenas previas al hormigonado del eje 30 fueron recepcionadas por la inspección fiscal, acorde a lo señalado en el numeral 4.4.4.1 de las especificaciones técnicas estructurales, el pilar P02 ubicado en la intersección de los ejes A con 30, presenta deformaciones en su geometría.	La situación descrita contraviene el respeto a las dimensiones y forma geométrica de los elementos hormigonar, conforme a lo establecido en el numeral 10.1, letra c) de la norma chilena N° 170, Of. 1985, Hormigón, Requisitos Generales.	Fotografías N°s. 28 y 29, del anexo.	En su respuesta, el servicio indica que las deformaciones observadas se deben a fallas en el sistema de moldajes, agregando que estas fueron corregidas según los procedimientos de reparación indicados por el ingeniero calculista, recuperando la forma geométrica de los elementos.	Dado que la dirección, no acompaña antecedentes que permitan corroborar la ejecución de las reparaciones efectuadas, se debe mantener lo objetado, debiendo ese servicio enviar los protocolos de calidad generados al momento de practicar las reparaciones, lo que será verificado en la etapa de seguimiento por este ente contralor. (MC) ⁶

Fotografía N° 28, 23-06-2015, detalle de la deformación en el pilar P02 del eje 30 con el eje A.

Fotografía N° 29, 23-06-2015, detalle de la deformación en el pilar P02 del eje 30 con el eje A.

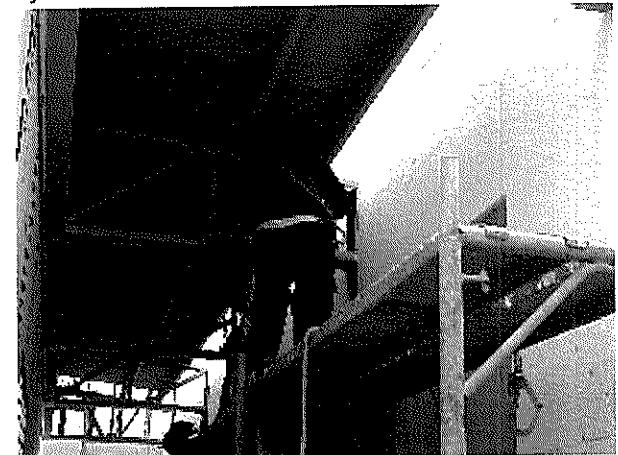
N°	MATERIA	DETALLE	HALLAZGO	NORMA VULNERADA	RESPALDO	RESPUESTA DEL SERVICIO	CONCLUSIÓN
1	Andamios.	Requisitos generales de seguridad que deben cumplir los andamios.	Se advirtió la utilización de andamios sin barandas perimetrales sobre la altura de 1,8 metros permitida.	Lo anterior vulnera lo establecido en el numeral 6.3.7 de la norma chilena N° 998 of. 1999, Andamios, Requisitos Generales, el cual establece que en todas las plataformas de trabajo ubicadas a una altura igual o mayor que 1,8 metros deben colocarse barandas protectoras y rodapiés adosados a todos los costados expuestos.	Fotografía N° 30, del anexo.	En sus descargos, la dirección expone que la aludida situación corresponde a un hecho puntual y que se instruirá al contratista a incorporar todas las piezas de seguridad en los andamios para los trabajos en altura.	En atención a que lo indicado por la autoridad no se ha materializado, la observación debe ser mantenida, hasta que se remita la instrucción entregada al contratista, lo que será verificado en el proceso de seguimiento que realice esta entidad de control. (MC) ⁸

Fotografía N° 30, uso de andamios sin baranda perimetral.

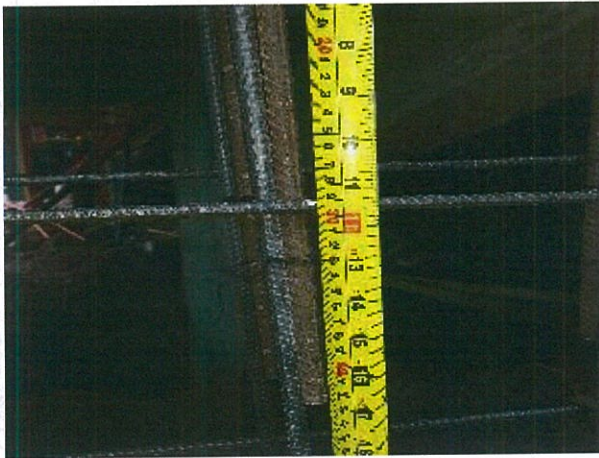
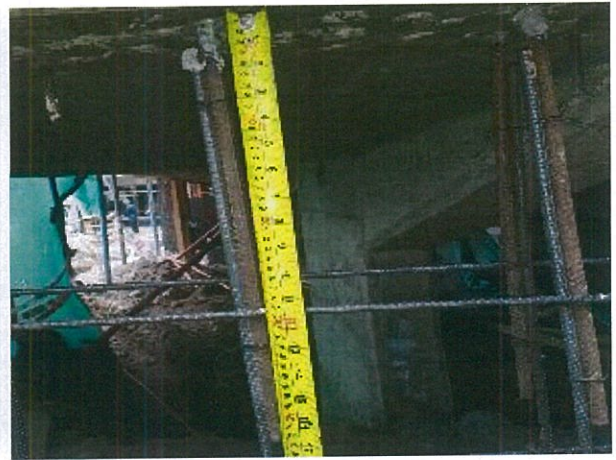
N°	MATERIA	DETALLE	OBSERVACIÓN	RESPALDO	RESPUESTA DEL SERVICIO	CONCLUSIÓN
2	Detalles especiales.	Empalmes mínimos de acero de refuerzo.	<p>En el sector de la rampa para discapacitados, que no se encontraba pagada a la fecha de la inspección, se unieron barras de acero de diámetros d=8 y d=10 por simple traslapo, con un largo entre 410 y 420 mm de empalme entre estas.</p> <p>Lo anterior, no cumple con el mínimo requerido en el numeral 4.3.3.5 de las especificaciones técnicas estructurales, que establece para un hormigón H-25, en barras de diámetro 8 mm, un largo de 470 mm y para barras de diámetro 10 mm, uno de 590 mm.</p>	Fotografías N°s. 31 y 32, del anexo.	<p>En su respuesta la autoridad del servicio indica que la enferradura observada corresponde a la conexión entre el muro de refuerzo a la rampa y la estructura existente, ejecutada a través de dowell de 12 milímetros de diámetro, según lo estipulado en el proyecto entregado por el ingeniero calculista.</p> <p>Agrega, que esta enferradura cumple solo la función de evitar el desplazamiento de su eje al momento de hormigonar, no teniendo función estructural alguna.</p>	<p>Atendidos los argumentos esgrimidos por esa repartición, lo objetado se mantiene, por cuanto en el proyecto asociado a los refuerzos de rampa, no se indica el traslapo mínimo que deben presentar los dowell, por su parte las especificaciones técnicas estructurales, señalan en el punto 4.3.3.5 como norma general, que las longitudes de empalmes no indicadas en los planos, serán las ya mencionadas en la observación, debiendo esa entidad en lo sucesivo mediar las acciones que estime necesarias, para que las empresas contratistas den cumplimiento a las disposiciones contenidas en las especificaciones técnicas de los contratos que suscriba, lo que podrá ser verificado en eventuales futuras fiscalizaciones que realice esta órgano de control en esa dirección. (C)¹⁰</p>

Fotografía N° 31, 06-07-2015, empalme entre acero de refuerzo, en sector de rampa para discapacitados.

Fotografía N° 32, 06-07-2015, empalme entre acero de refuerzo, en sector de rampa para discapacitados.

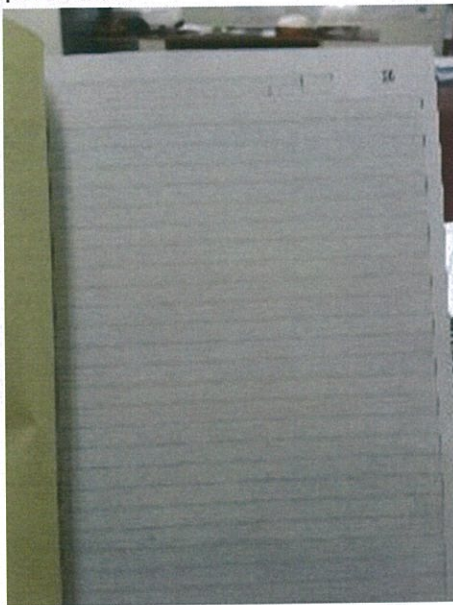
N°	MATERIA	DETALLE	OBSERVACIÓN	RESPALDO	RESPUESTA DEL SERVICIO	CONCLUSIÓN
3	Libro de Obras.	Folios en blanco del libro de obras.	Se advirtió que el libro de obras N° 2 no se encuentra debidamente actualizado, ya que este presenta los folios N°s. 26 y 33 en blanco, aun cuando el último folio utilizado a la fecha de la presente inspección, corresponde al N° 46, lo que no fue advertido por el inspector fiscal. Lo anterior, se opone a lo establecido en el artículo 1.2.7 de la Ordenanza General de Urbanismo y Construcciones, el cual establece que será responsabilidad del constructor de la obra, mantener en ella en forma permanente y debidamente actualizado, un libro de obras conformado por hojas originales y dos copias de cada una, todas con numeración correlativa.	Fotografías N°s. 33, 34 y 35, del anexo.	Respecto a lo observado, la dirección señala que los folios N°s. 26 y 33 del libro de obras N° 2 fueron anulados, adjuntando fotografías de ellos.	Considerando las acciones efectuadas por esa entidad, se da por subsanada la objeción planteada.

Fotografía N° 33, 06-07-2015, folio 26 en blanco del libro de obras.

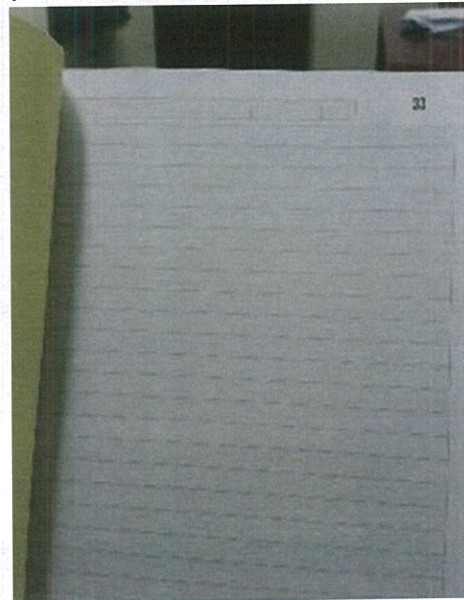
Fotografía N° 34, 06-07-2015, folio 33 en blanco del libro de obras.

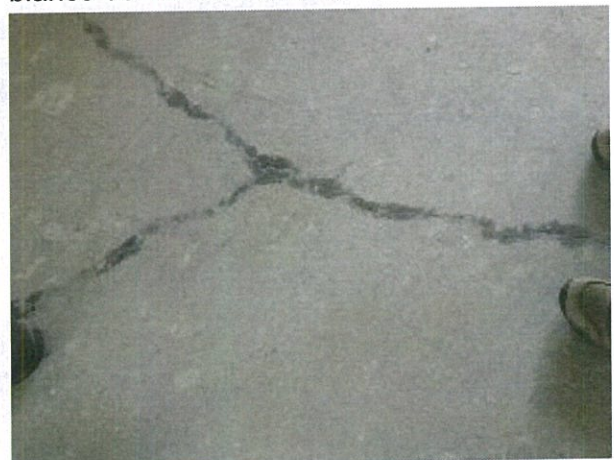
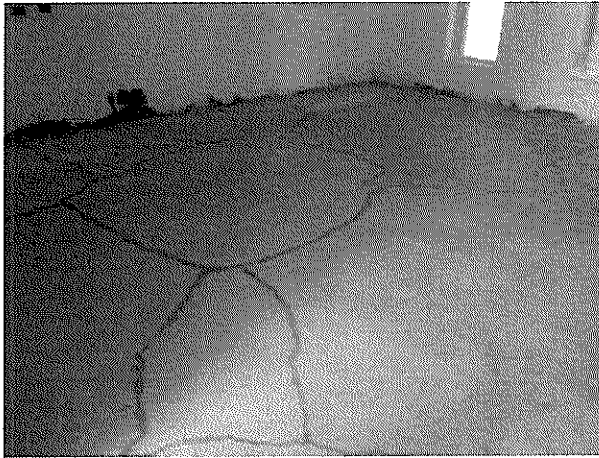
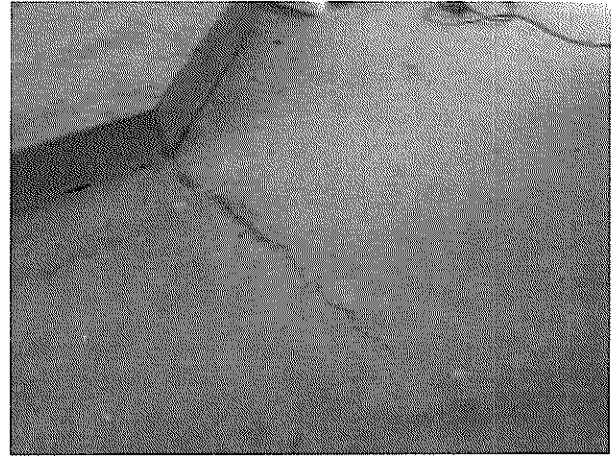
N°	MATERIA	DETALLE	OBSERVACIÓN	RESPALDO	RESPUESTA DEL SERVICIO	CONCLUSIÓN
4	Pavimentos.	Fisuras en sobrelosas de segundo piso.	Sin perjuicio que el ítem de sobrelosa no se encuentra contemplado en el presupuesto de la obra y que las diversas partidas de pavimentos no presentan avance financiero al momento de la inspección, se pudo apreciar fisuras de diversa magnitud en el hormigón endurecido de las sobrelosas en la totalidad de las dependencias del segundo piso.	Fotografías N°s. 36, 37 y 38, del anexo.	Sobre el particular la autoridad envía en su respuesta el informe estructural desarrollado por el profesional proyectista de cálculo, donde se describe el procedimiento de reparación de sobrelosas que se llevará a cabo, el cual fue entregado por el contratista el 24 de septiembre del presente año, mediante carta IB24-136/2015 y posteriormente aprobado por la unidad de ingeniería y construcción de la Dirección de Arquitectura en el informe técnico N° 82, del 2 de octubre de 2015.	Al respecto, cabe hacer presente que si bien el servicio informa de las medidas que se tomarán respecto a las deficiencias constructivas encontradas, no adjunta antecedentes que permitan verificar la ejecución de estas, por lo que la observación descrita se mantiene, debiendo la dirección remitir los protocolos de calidad que den cuenta de las reparaciones efectuadas en las sobrelosas de las dependencias del segundo piso del Liceo Artístico D-13, lo que será verificado en una auditoría de seguimiento, que esta entidad de control efectuará sobre la materia. (C) ¹¹

Fotografía N° 36, 13-07-2015, sobrelosa fisurada en salas de segundo piso.

Fotografía N° 37, 13-07-2015, sobrelosa fisurada en salas de segundo piso.

Fotografía N° 38, 13-07-2015, sobrelosa fisurada en salas de segundo piso.
