Adjunto, remito a Ud., para su conocimiento y fines pertinentes, Informe Final N° 853, de 2015, sobre auditoría de infraestructura al contrato "Reposición Hospital de Puerto Natales", a cargo de la Dirección de Arquitectura, Región de Magallanes y de la Antártica Chilena.

INFORME FINAL N° 853, DE 2015, SOBRE  
AUDITORÍA DE INFRAESTRUCTURA AL  
CONTRATO "REPOSICIÓN HOSPITAL DE  
PUERTO NATALES", A CARGO DE LA  
DIRECCIÓN DE ARQUITECTURA REGIÓN  
DE MAGALLANES Y DE LA ANTÁRTICA  
CHILENA.

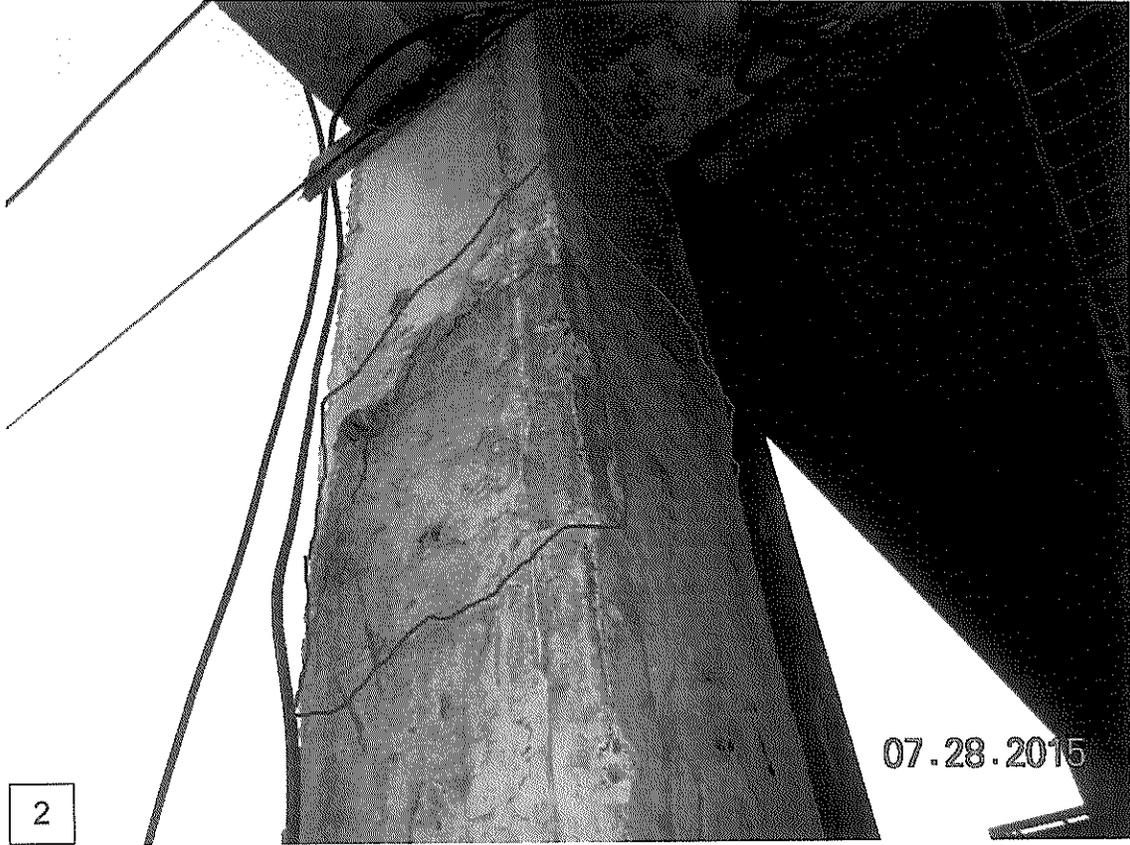
En visita a terreno, los días 27, 28 y 29 de julio, se detectaron defectos constructivos e imperfecciones en los elementos de hormigón tales como, nidos de piedra y oquedades en juntas de hormigonado, fallas en las juntas de los encuentros entre pilares y vigas, grietas en juntas de hormigonado de muros, enfierraduras dobladas, disgregación del hormigón en la base de los pilares, y segregaciones del hormigón en base de muros, así como porosidades e imperfecciones.

NIVEL	ELEMENTO	UBICACIÓN	DEFECTO	FOTOGRAFÍA
Zócalo	Pilar	Edificio C, Eje B7 con Eje BI	Grietas en Junta de Hormigonado	1 - 2 - 3
Zócalo	Pilar	Edificio C, Eje B8 con Eje BI	Grietas en Junta de Hormigonado	4 - 5 - 6 - 7
Zócalo	Muro	Edificio C, Eje BB entre ejes B12 y B16	Nidos de Piedra y oquedades en Junta de Hormigonado	8 - 9 - 10 - 11 - 12 - 13
Zócalo	Viga de Fundación	Edificio C, Eje B16 Prima, Entre BB y BC	Enfierraduras dobladas	14 - 15
Zócalo	Pilar	Edificio C, Eje BB entre ejes B7 y B8	Disgregación del Hormigón en base del pilar	16 - 17 - 18
Zócalo	Muro	Edificio C, Eje BB entre ejes B7 y B8	Disgregación del Hormigón en base del muro	19 - 20 - 21
Zócalo	Muro	Edificio C, Eje B7 entre BC y BH	Grietas en Junta de Hormigonado	22 - 23 - 24
Zócalo	Muro	Edificio C, Eje B12 entre BC y BE	Grietas en Junta de Hormigonado	25

Mediante los folios N°s 17 y 18, ambos de 21 de octubre de 2015, del libro de obras, y según las bases de aseguramiento de la calidad de la obra y su respectivo plan, se instruyó al contratista entregar los protocolos de reparación de los elementos detallados en el anexo N° 2 del preinforme de observaciones, fijando como plazo máximo de entrega de los referidos antecedentes, el 27 de octubre de 2015, los que debían ser ingresados por la oficina de partes de la entidad.

La dirección agrega que, una vez revisados y analizados los respectivos protocolos de reparación, se verificó que éstos cumplieran con las técnicas constructivas adecuadas para refaccionar los elementos que presentaron imperfecciones, constatándose la aprobación del ingeniero calculista del proyecto. Dichos trabajos fueron recibidos conforme por el inspector fiscal, según consta en el folio 24 del libro de obras N° 5 folio, de 5 de noviembre de 2015, dando por cerrada la no conformidad al respecto.

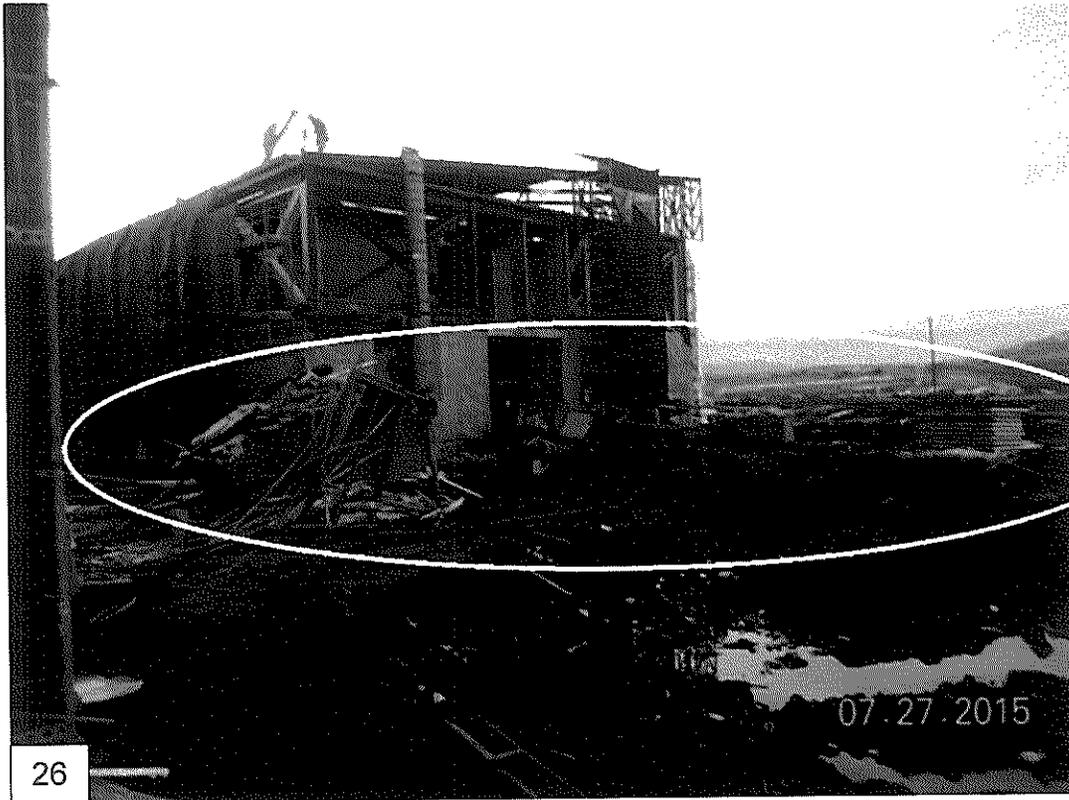
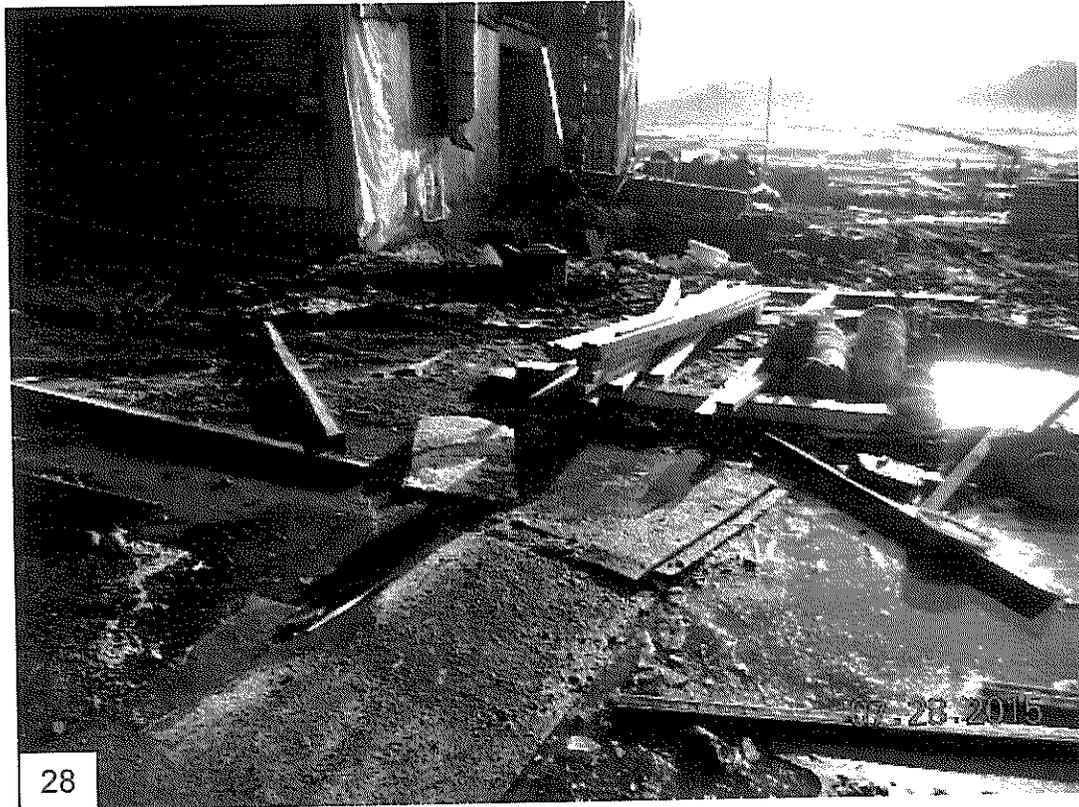
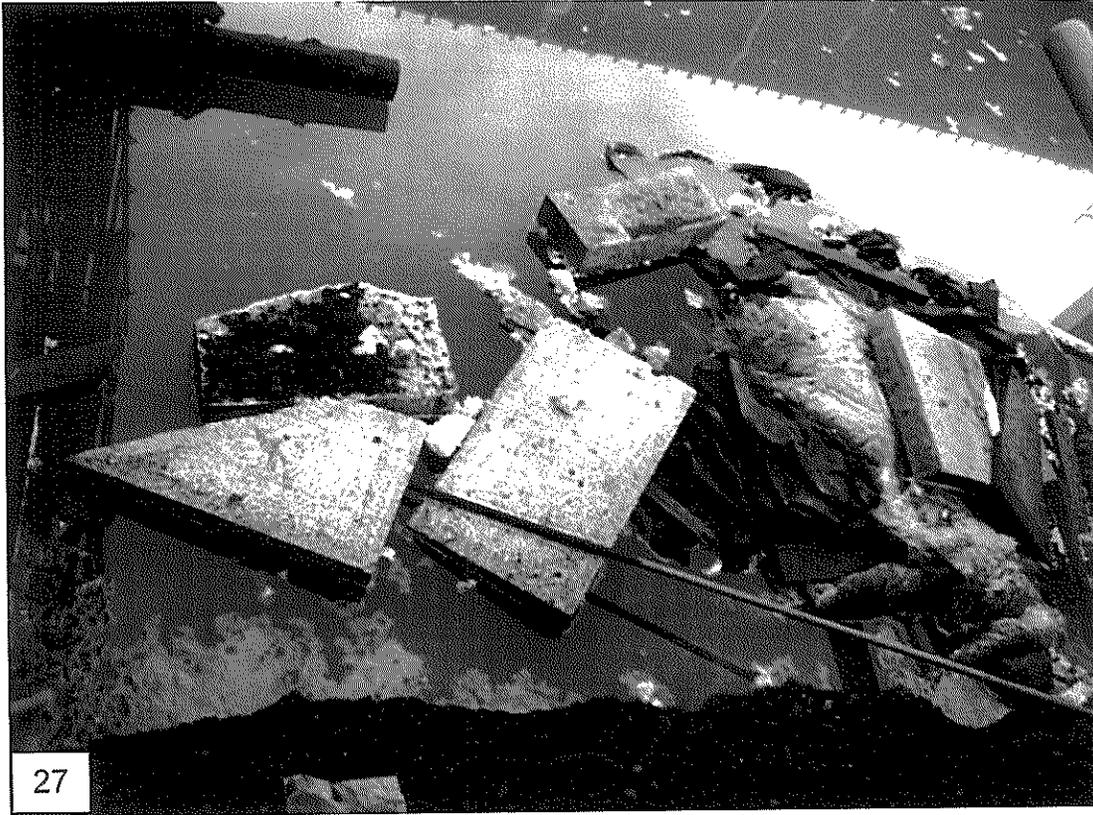
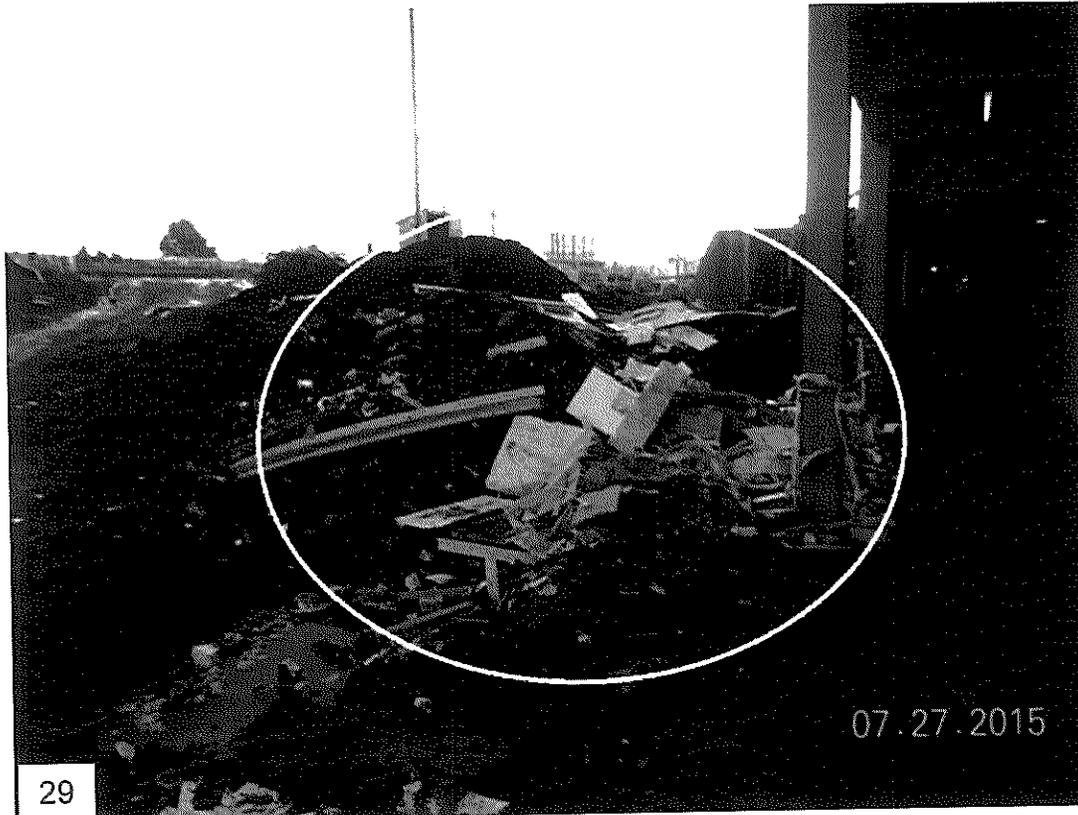
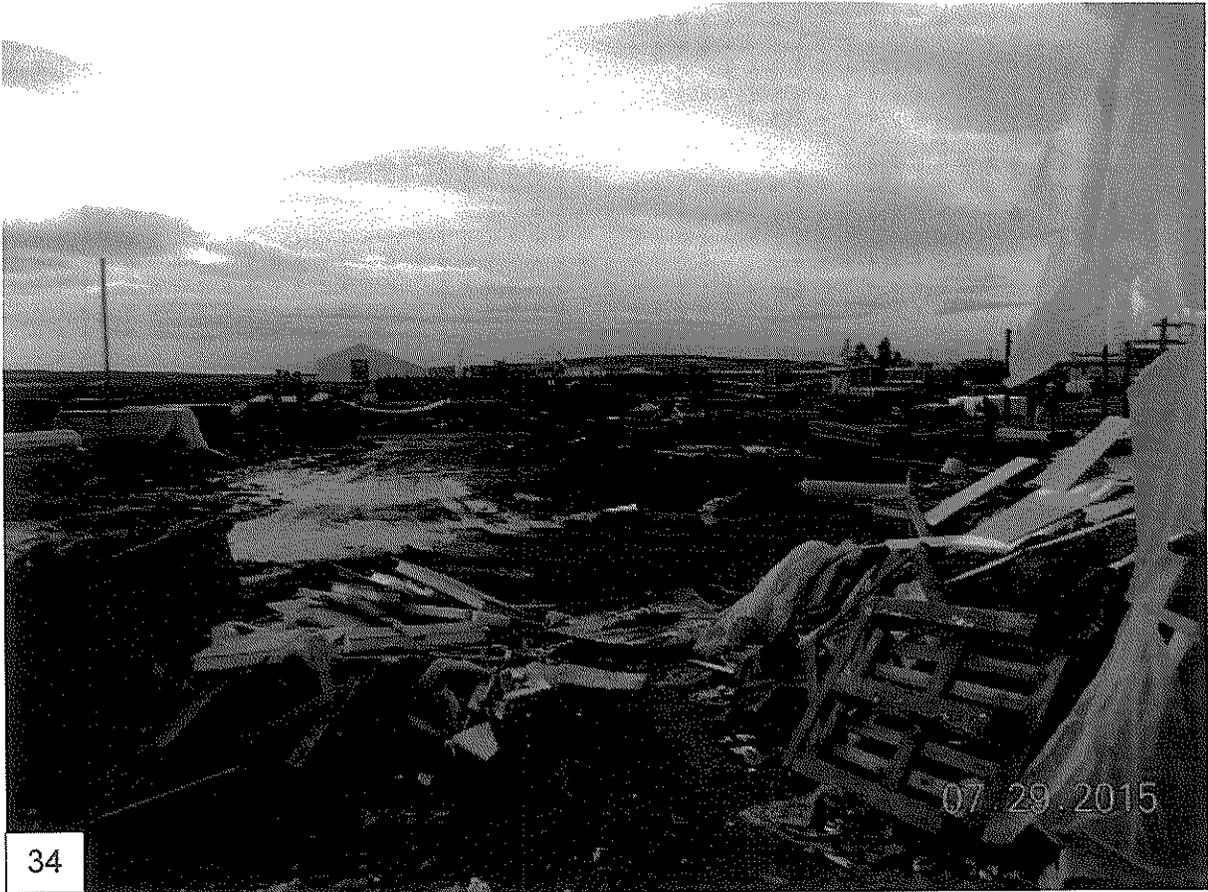
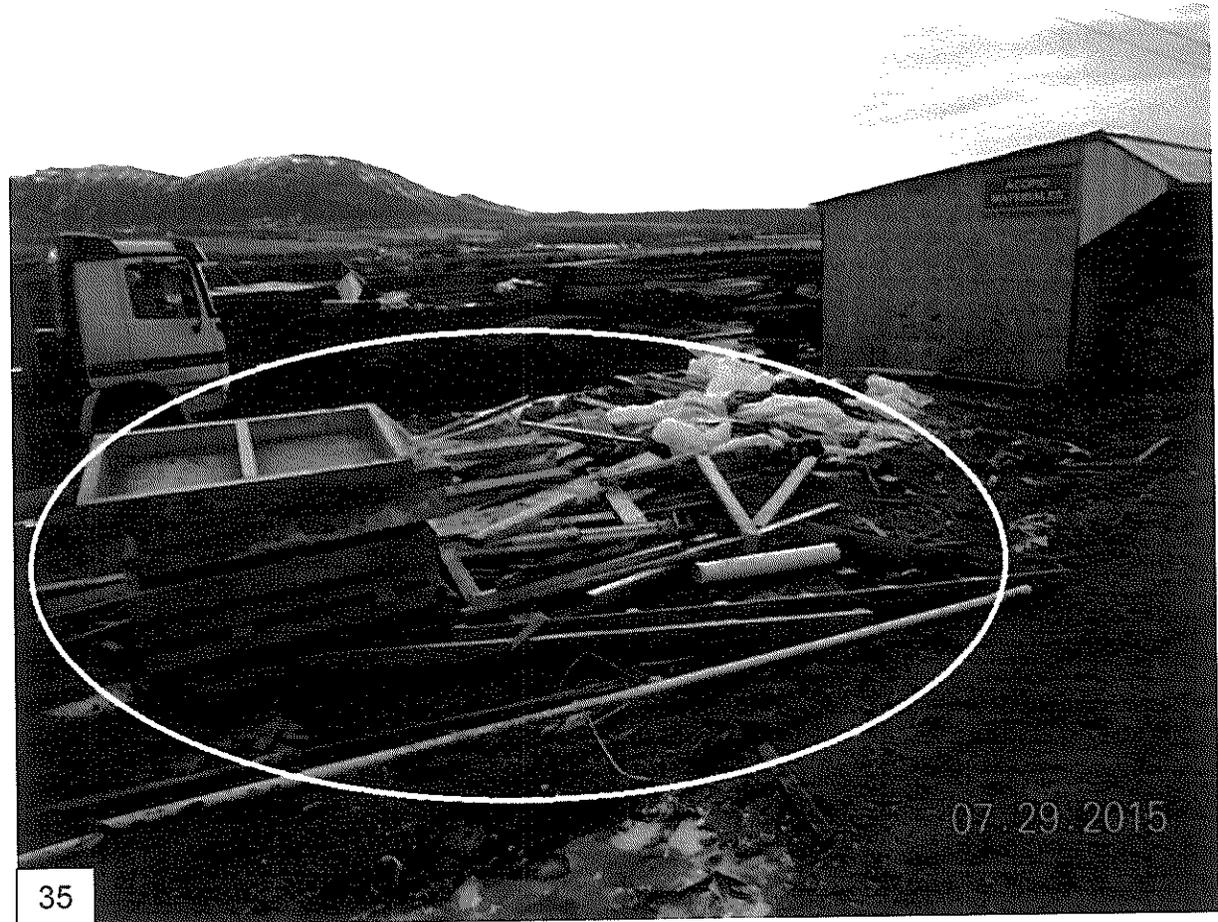
2. Acumulaciones de desechos y desorden en las faenas.

En el recorrido de inspección al presente contrato, se verificó la existencia de basura, acumulaciones de desechos, restos de materiales y desorden en las faenas, focalizado en los perímetros de los módulos en construcción en los diversos frentes de trabajo, vulnerando lo señalado en el ítem W.1, Aseo de la obra y entrega, de las especificaciones técnicas básicas de arquitectura, que señalan que el contratista deberá mantener todo el lugar de faenas permanentemente aseado.

La dirección de arquitectura en su respuesta señala que, solicitó al contratista mediante el folio 19 de 21 de octubre de 2015, del libro de obras N° 5, que despejara y limpiara las áreas donde se detectó acumulación de basuras y desechos, indicando que el inspector fiscal en la visita a la obra realizada el 6 de noviembre de 2015, verificó el cumplimiento en cuanto el despeje y retiro del material de desecho de la obra, según consta en el folio 31 de 6 de noviembre de 2015, del libro de obras N° 5.

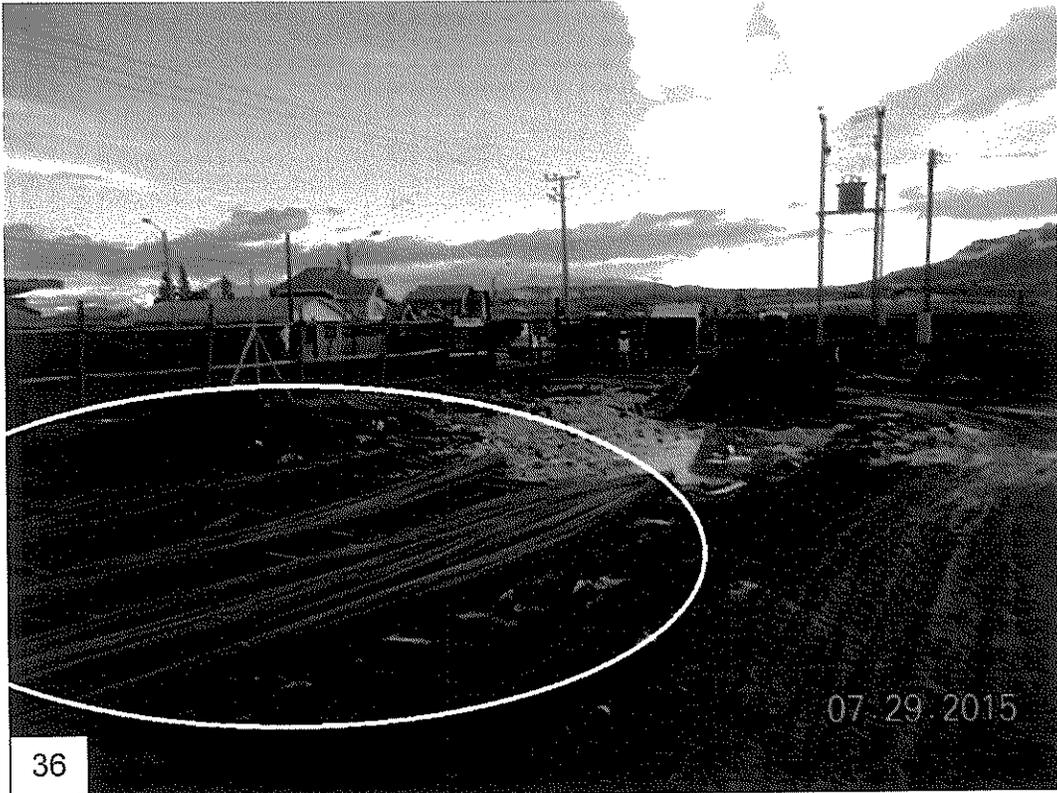
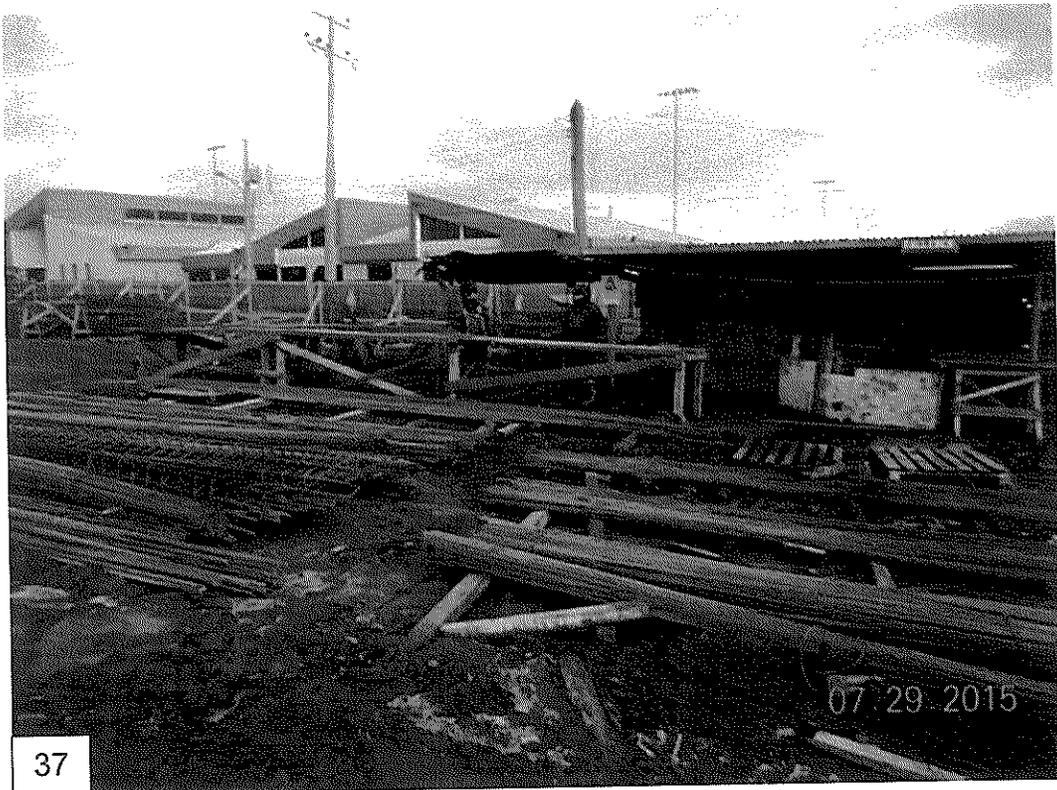
3. Deficiencias en almacenamiento de las enfierraduras.

En terreno se constató un deficiente almacenamiento de las enfierraduras destinadas a la construcción de elementos de hormigón armado, ya que estas se encontraban en un sector con acumulación de agua y barro, en contacto con el terreno sin mayor protección contra de las acciones del clima, situación que no se ajusta al procedimiento descrito en el acápite de Almacenaje, del punto D, enfierraduras y acero estructural, de las especificaciones técnicas básicas de arquitectura, que señala que tanto el fierro en barras como los tubos y estructuras que lleguen a la obra y no sean instalados de inmediato, deberán depositarse en un lugar adecuado, perfectamente plano, protegido, clasificado y que no se aceptará acopio de fierros en lugares donde puedan quedar expuestos a terreno limoso y riesgo de acumulación de aguas lluvias como ocurre en la especie. Anexo N° 3, fotografías N°s 36 y 37.

Indica además que sin perjuicio de lo anterior, se instruyó al Contratista retirar de la obra, todas las armaduras y barras de fierro sobrantes de la obra, que no fueron usados o que fueron desestimadas con el fin de evitar confusiones y mantener limpia y ordenada la obra, además de cumplir con despejar las áreas usadas para el acopio de material, según consta en el folio 19 de 21 octubre de 2015 del libro de obras N° 5.

Agrega, que tales armaduras fueron debidamente instaladas en un sector dispuesto para su acopio a fin de decidir su destino final de acuerdo a la visación por parte del Inspector Fiscal, según se describe en el folio 24, de 5 de noviembre del referido libro de obras.
