INFORME
INSPECCIÓN TÉCNICA DE OBRA

Dirección de Arquitectura
Región Metropolitana

Número de Informe: 103/2014
11 de junio del 2015

INFORME FINAL N°103, DE 2014, SOBRE
INSPECCIÓN A LAS OBRAS DEL
CONTRATO "REPOSICIÓN CENTRO
CULTURAL SAN GINÉS", A CARGO DE LA
DIRECCIÓN DE ARQUITECTURA REGIÓN
METROPOLITANA.

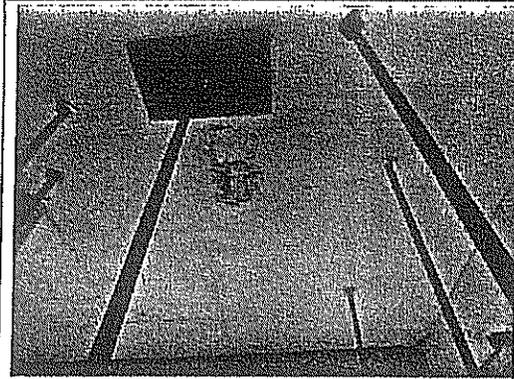
3	2.1.4 Hormigón de muros, pilares y vigas. 2.1.5 Hormigón visto de losas, pilares y muros.	El numeral 11.1 "Generalidades", del acápite 11 "Compactación", de la norma Nch170 Of.85, "Hormigón - Requisitos Generales", del Instituto Nacional de Normalización, expresa, en lo que interesa, que "La compactación se debe efectuar con los equipos adecuados y mediante los procedimientos necesarios para que, manteniendo la homogeneidad del hormigón, pueda obtener la máxima compacidad del hormigón por eliminación de burbujas de aire arrastradas; rellenar completamente el moldaje sin deformarlo excesivamente y sin producir nidos piedra; rodear en forma continua las armaduras y obtener la textura superficial especificada".	Durante la fiscalización se detectaron elementos de hormigón armado con presencia de nidos de piedra u oquedades.	Fotografías N°5 a la 8 del anexo.	Al respecto, la entidad fiscalizada manifestó que respecto de los nidos de piedra de los encuentros de vigas -identificados en el anexo de este informe-, efectivamente se produjo una disgregación del hormigón producto de una mala compactación, por lo que la inspección fiscal realizó la observación en terreno y en el caso de la losa, la empresa constructora elaboró el informe de no conformidad N°1, de 21 de noviembre de 2014, el cual adjuntó. En ambos casos se procedió con la reparación de acuerdo al punto 7.3 del instructivo de obra IND.OB.0465-06, "Tratamientos de Nidos de Hormigón", confeccionado por el contratista y aprobado por la inspección fiscal mediante folio de Obras N°11 del Libro de Obras N°2, donde se aprueba el Plan de Aseguramiento de la Calidad.	No obstante lo argüido, cabe señalar que no existe constancia que la inspección fiscal haya advertido en terreno el defecto mencionado, siendo el contratista quién elaboró la no conformidad. A su turno, de la revisión de los antecedentes aportados en su respuesta, solo se consigna por registro fotográfico la reparación del nido de la losa, advirtiéndose además que el protocolo de autocontrol de reparación no fue firmado por la inspección fiscal, pese a que el instructivo y ese registro fueron aprobados por ella. Con todo, en la visita de verificación realizada por este Organismo de Control el 15 de abril de 2015, se constató que el nido ubicado en la viga aún no había sido reparado, razón por la cual corresponde mantener la observación, hasta que el servicio acredite haberla efectuado, con la respectiva aprobación de la inspección fiscal, debiendo esa entidad enviar los antecedentes que lo acrediten en un plazo de 60 días hábiles contados desde la recepción de este informe, lo que se verificará en una futura acción de seguimiento.

Fotografía N°7, de 24 de noviembre de 2014.
Armaduras a la vista por mal vibrado hormigón
en losa ubicada entre ejes A-D y 11-12 nivel
+0,00.

Al respecto, ese servicio deberá remitir en un plazo de 60 días hábiles contados desde la recepción del presente informe, antecedentes que acrediten la corrección de los defectos advertidos, esto es, nidos de piedra en muros, pilares y vigas, y las oquedades presentes en los muros, lo que se verificará en una acción de seguimiento.

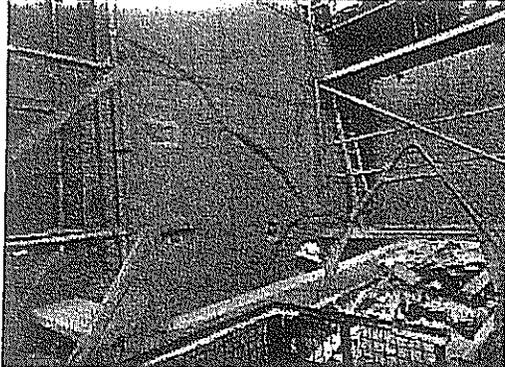
N°	MATERIA/ PARTIDAS	DETALLE	OBSERVACIÓN	RESPALDO	RESPUESTA DE LA ENTIDAD	ANÁLISIS CONTRALORÍA GENERAL DE LA REPÚBLICA
4	Sobre los procedimientos de trabajos para instalar la canalización eléctrica de centros de alumbrado y enchufes	Corresponde a la canalización embutida en los muros para la alimentación eléctrica de las lámparas Led de 12 w.	<p>Se advirtió que parte del muro de hormigón armado ubicado en el eje N°1, entre los ejes A-H, fue perforado con el propósito de dar cabida a las canalizaciones eléctricas correspondientes a las lámparas tipo Led especificadas en la lámina 1 de 12 del proyecto de instalaciones eléctricas.</p> <p>Dichas faenas no cuentan con un procedimiento de trabajo específico, o bien con autorización del ingeniero calculista a objeto de verificar si acaso con su ejecución no afecta la capacidad estructural del elemento intervenido.</p>	Fotografías N°9 y 10 del anexo.	<p>La entidad fiscalizada respondió que por discrepancias entre el proyecto eléctrico y el de arquitectura, se tuvo que realizar un corte en el muro emplazado en el eje 1, entre los ejes A y H, con la finalidad de instalar la canalización eléctrica. Al ser detectado, la empresa constructora generó el 24 de noviembre de 2014, un informe de no conformidad, el cual adjunta. Agregó, que esta reparación no se ha realizado debido a que el proyecto eléctrico se encuentra en revisión, y que una vez que esté definido, se procederá con la indicación de reparación efectiva.</p> <p>Finalmente, indicó que este no es un daño estructural, puesto que no se cortó enfierradura, como se aprecia en la fotografía que anexa. Además, una vez que se ratifiquen las alturas de la luminaria que van en el muro, se procederá con la reparación de acuerdo a lo que indique el ingeniero calculista.</p>	A pesar lo expuesto por el servicio, corresponde mantener la observación, en tanto el servicio no acredite la reparación del muro autorizada por el ingeniero calculista, debiendo esa entidad enviar los antecedentes en 60 días hábiles contados desde la recepción de este informe, sin perjuicio de su verificación en una futura acción de seguimiento.

Fotografía N°9, de 24 de noviembre de 2014.
Muro picado para canalizaciones eléctrica en eje
1/A-H, nivel -4.50

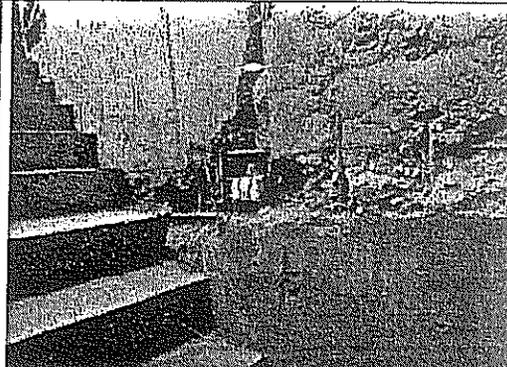
Fotografía N°10, de 24 de noviembre de 2014.
Muro picado para canalizaciones eléctrica, en
eje 1/A-H, nivel -4.50

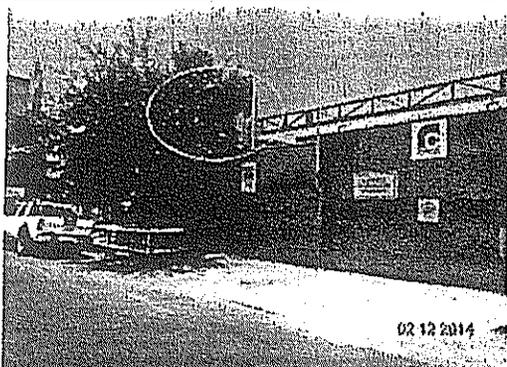
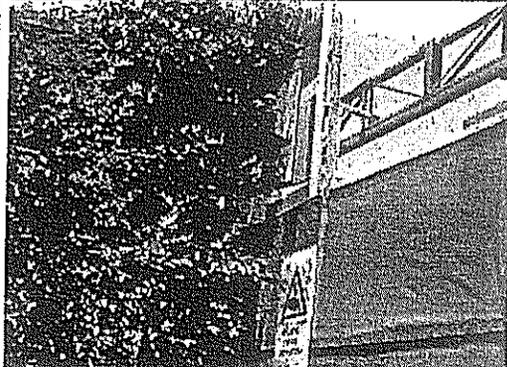
N°	MATERIA/PARTIDAS	DETALLE	OBSERVACIÓN	RESPALDO	RESPUESTA DE LA ENTIDAD	ANÁLISIS CONTRALORÍA GENERAL DE LA REPÚBLICA
5	Instalación del letrero de obra.	Corresponde a la obligación que le asiste a la empresa contratista de instalar un letrero de identificación de la obra, en los plazos establecidos.	El letrero de obra se encontraba cubierto por las ramas y hojas de los árboles situados en la vereda contigua al frontis de la faena -lugar donde el señalado elemento se encuentra adosado- lo que impide apreciar su contenido.	Fotografías N°11 y 12 del anexo	<p>En su contestación, la referida dirección informó que al inicio de las obras, la instalación de faenas estaba ubicada en el mismo terreno en el que se ejecuta la obra, y el letrero fue ubicado sobre los contenedores, de acuerdo a los instruido por el entonces inspector fiscal, a través de anotación en el folio N°1, de 4 de marzo de 2014, del libro de obras. Luego, ante la necesidad de tener un acceso a la obra para camiones mixer y un patio de acopio de carga y descarga de material, afirmó que el contratista arrendó la propiedad contigua y procedió al retiro de los contenedores, por lo que no existía, en ese momento, otra alternativa para la instalación del letrero que la ubicación cuestionada.</p> <p>Agregó que teniendo presente que los avances de los trabajos a la fecha permiten reubicar el letrero sobre el portón, la inspección fiscal solicitó a CYPFO su traslado, trabajo que fue ejecutado en el mes de diciembre de 2014, adjuntando fotografía de su nuevo emplazamiento.</p>	En atención al resultado de la visita de verificación efectuada por este Organismo de Control el 27 de marzo de 2015, en la cual se constató que el letrero fue situado en un sector donde su información puede ser apreciada, se subsana esta observación.

Fotografía N°11, de 2 de diciembre de 2014.
Letrero de obras ubicado calle Mallinkrodt N°76,
Providencia ;

Fotografía N°12, de 2 de diciembre de 2014.
Letrero de obras ubicado calle Mallinkrodt N°76,
Providencia
