Dirección de Arquitectura, Región de Los Ríos

Número de Informe: 665/2017

30 de noviembre de 2017

INFORME FINAL N° 665, DE 2017,
SOBRE INSPECCIÓN A LA OBRA:
"CONSTRUCCIÓN SERVICIO MÉDICO
LEGAL DE LA UNIÓN" A CARGO DE LA
DIRECCIÓN DE ARQUITECTURA DE LA
REGIÓN DE LOS RÍOS.

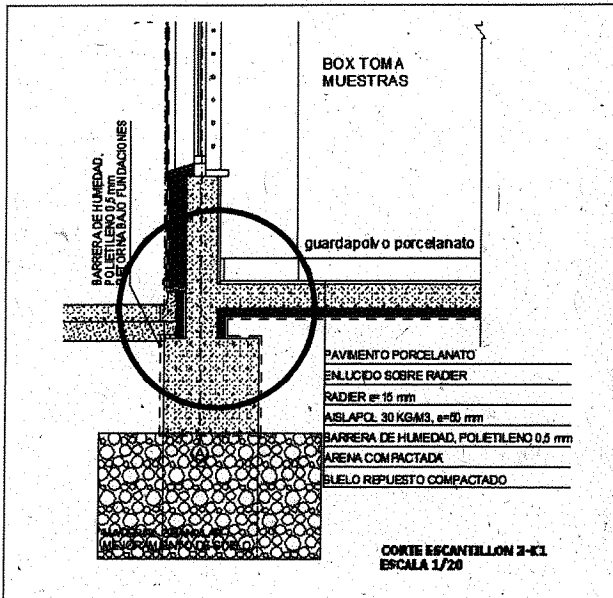
Fotografía N° 1: Plano de detalle "Corte Escantillón K3", lámina N° 15

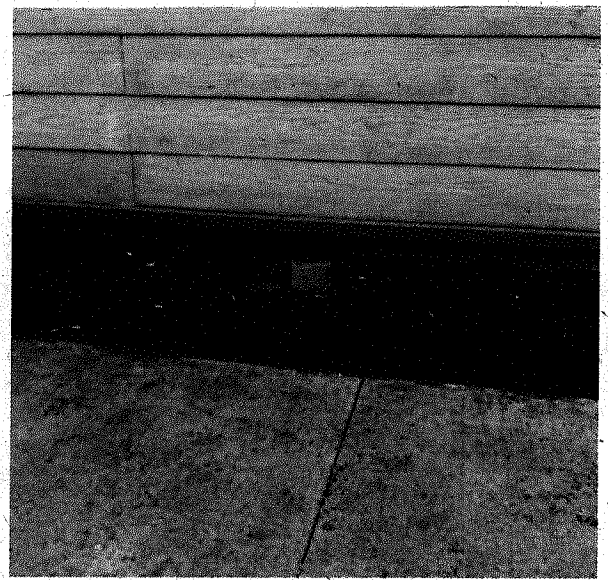
N°	PARTIDA/ ACTIVIDAD/ MATERIA	DETALLE	HALLAZGO	NORMA VULNERADA	RÉSPALDO	RESPUESTA DEL SERVICIO	CONCLUSIÓN
1	Aislapol bajo radieres	Material aislante de poliestireno expandido, que se colocará según las condiciones del diseño. La cobertura deberá ser completa y el material deberá estar en perfectas condiciones.	En visita a la obra el día 1 de agosto del 2017, se observa que el sobrecimiento en la fachada sur, entre ejes 1 y 4, no posee cobertura de aislapol.	No se ajusta a lo contemplado en el proyecto de arquitectura, según plano de detalle "Corte Escantillón K3", lámina N° 15, y en el numeral 3.1.2.2, "Aislapol. Bajo Radieres, e=50mm 30 kg/m3" de las especificaciones técnicas de arquitectura, documento que establece, en lo que interesa, que "Se instala bajo el radier, con el retorno, cubriendo el sobrecimiento, hasta llegar a la fundación. Según detalle de arquitectura, escantillón."	Anexo N° 2, fotografías N°s 1, 2 y 3.	Se argumenta que se instaló aislapol entre los ejes 1 y 4, adjuntando de fotografías de respaldo.	Del análisis de los registros adjuntos, no es posible verificar la instalación del material cuestionado en la ubicación señalada. Al tenor de lo anterior, esa reparación deberá acreditarse mediante un informe, realizado por el profesional competente, que el recubrimiento de aislapol fue instalado, asegurando una envolvente térmica continua de acuerdo a lo proyectado, incluyendo un respaldo fotográfico de su colocación; para su validación por parte de la Unidad de Seguimiento de esta Contraloría Regional. (C) ¹

Fotografía N° 2: Sobrecimiento a la vista, sin notarse retorno de aislapol desde fundaciones.

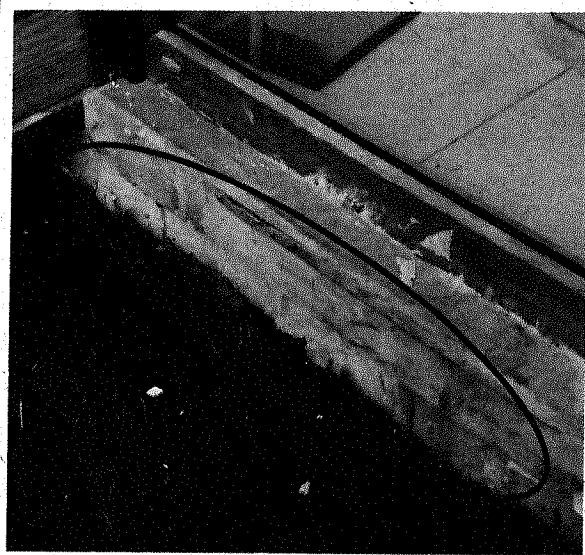
Fotografía N° 3: Sobrecimiento a la vista, sin notarse retorno de aislapol desde fundaciones.

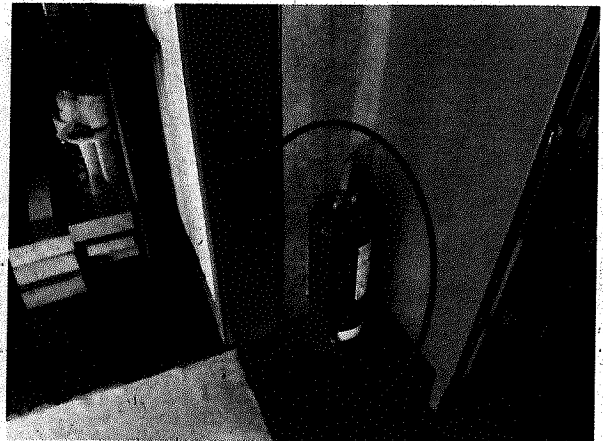
N°	PARTIDA/ ACTIVIDAD/ MATERIA	DETALLE	HALLAZGO	NORMA VULNERADA	RESPALDO	RESPUESTA DEL SERVICIO	CONCLUSIÓN
1	Extintores de incendio	Elemento de seguridad que se utiliza para la extinción de fuego.	Se constató que el extintor existente en las oficinas de la instalación de faenas se encontraba en el suelo y sin una señalización que lo identificara.	No se cumple con lo estipulado en el artículo N° 47, del decreto supremo N° 594, de 1999, del Ministerio de Salud, que Aprueba Reglamento sobre Condiciones Sanitarias y Ambientales Básicas en los Lugares de Trabajo, que establece que "Se colocarán a una altura máxima de 1,30 metros, medidos desde el suelo hasta la base del extintor y estarán debidamente señalizados", y a lo dispuesto en el numeral 4.2 de la NCh 1.433 Of. 1978, "Ubicación y señalización de los extintores portátiles", que especifica que "Los extintores se colocarán a una altura mínima de 20 cm (...), medidos desde el suelo hasta la base del extintor."	Anexo N° 2, fotografía N° 4.	Esa entidad responde que el extintor en cuestión estaba dispuesto de forma provisoria y fue reubicado, agregando además, que la obra se encuentra en periodo de levantamiento de observaciones indicadas por la comisión de recepción provisoria.	Sin perjuicio de lo argumentado por ese servicio, no se tienen a la vista respaldos que permitan acreditar la reubicación del extintor observado. Dicho lo anterior, y considerando que la situación objetada es un hecho consolidado, se mantiene lo observado. No obstante lo expuesto, en lo sucesivo, esa Dirección Regional deberá arbitrar en futuros contratos, las medidas que le encomiendan los antecedentes y las normas vigentes, en ámbitos de seguridad, a fin de evitar que situaciones como las advertidas acontezcan y afecten las condiciones de seguridad básicas en los lugares de trabajo. (C)

Fotografía N° 4: Extintor en sector de oficinas en el suelo

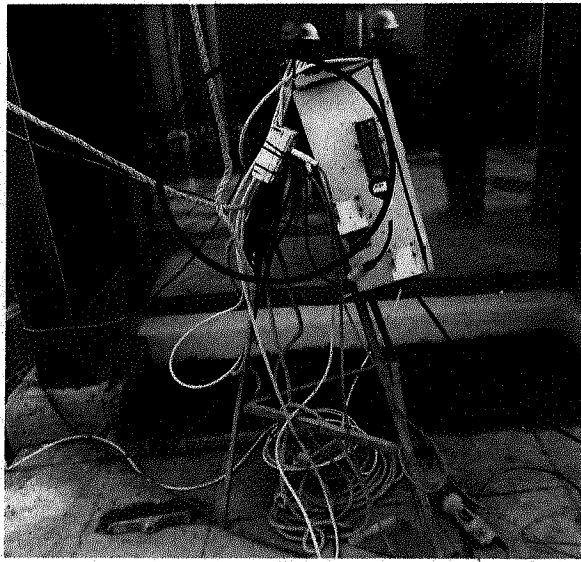
N°	PARTIDA/ ACTIVIDAD/ MATERIA	DETALLE	HALLAZGO	NORMA VULNERADA	RESPALDO	RESPUESTA DEL SERVICIO	CONCLUSIÓN
2	Instalaciones eléctricas provisionarias	Aquellos destinados a alimentar cualquier servicio por un periodo definido. Para los efectos normativos, se entiende que este tiempo comprende la duración de la ejecución de la obra, la que se mantiene en funcionamiento hasta la recepción final de esta.	Se observó el uso de enchufes tipo domiciliario para conectar herramientas, además de detectarse en áreas de trabajo, extensiones eléctricas provisionarias en el suelo.	Lo anterior vulnera el numeral 10.2 del acápite 8, "Conductores" de la norma NCh 350 Of. 2000, "Construcción - Seguridad - Instalaciones eléctricas provisionales - Requisitos" dispone que "No permite el uso de enchufes del tipo domiciliario para conectar herramientas o motores eléctricos". Asimismo, transgrede lo prescrito en el artículo N° 7 del citado decreto supremo N° 594, de 1999, que en lo que importa señala que, "Los pisos de los lugares de trabajo, así como los pasillos de tránsito, se mantendrán libres de todo obstáculo que impida un fácil y seguro desplazamiento de los trabajadores, tanto en las tareas normales como en situaciones de emergencia."	Anexo N° 2, fotografías N°s 5 y 6.	Esa Dirección Regional expone que lo advertido por este Organismo de Control, regularizado, elevando extensiones eléctricas y manteniendo cerradas las tapas de los tableros móviles, adjuntado una fotografía sobre lo señalado.	La respuesta del servicio no atiende lo observado en relación con la utilización de enchufes domiciliarios en obra, además no se presentan respaldos que permitan constatar la elevación de las extensiones durante los trabajos. En atención a lo anterior y en consideración a que los hechos descritos son consolidados, se mantiene la observación. A raíz de lo expuesto, esa repartición deberá adoptar las medidas necesarias en futuros contratos, tendientes a asegurar cabalmente el cumplimiento de los antecedentes y las normas vigentes, en aspectos de seguridad, a fin de evitar eventuales accidentes y mantener las condiciones básicas de seguridad que dicta la normativa. (C)

Fotografía N° 5: Enchufes de tipo domiciliario para conectar herramientas.

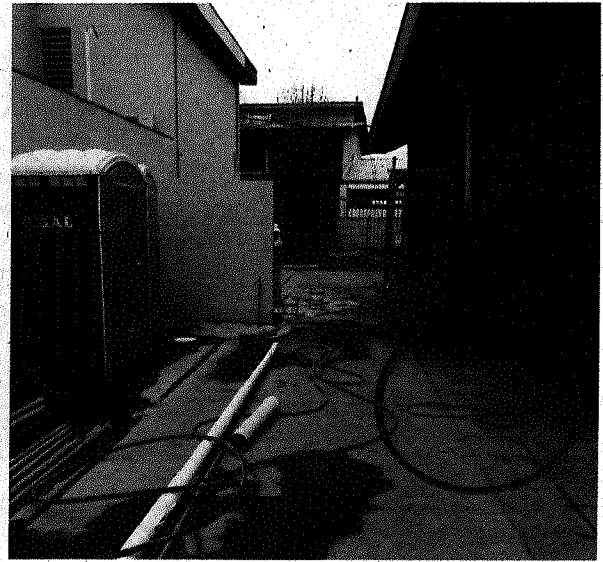
Fotografía N° 6: Extensiones en el piso en sectores de trabajo.

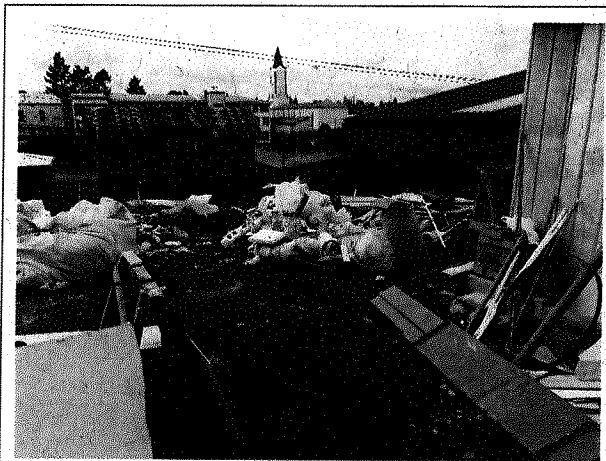
N°	PARTIDA/ ACTIVIDAD/ MATERIA	DETALLE	HALLAZGO	NORMA VULNERADA	RESPALDO	RESPUESTA DEL SERVICIO	CONCLUSIONES
1	Instalación de faenas	Instalaciones que permiten entregar mediante un sistema de recintos provisorios condiciones sanitarias ambientales básicas para los trabajadores.	Se observó un área que no cuenta con condiciones de orden y limpieza debido a la acumulación de escombros.	Lo antes mencionado contraviene, lo establecido en el numeral 6.8 de las Bases Administrativas para Contratos de Obras Públicas, Construcción y Conservación -sancionadas por la resolución N° 258, de 2009, de la Dirección General de Obras Públicas- aplicables en la especie, que dispone que "La empresa contratista debe efectuar de su cargo y costo la limpieza de todas las áreas o fajas de trabajo, tanto antes de iniciar actividades como durante su ejecución y término. Esta obligación incluye también las instalaciones de faenas." y además el artículo 11 del nombrado decreto supremo N° 594 de 1999, que indica que "Los lugares de trabajo deberán mantenerse en buenas condiciones de orden y limpieza".	Anexo N° 2, fotografía N° 7.	La entidad fiscalizada no aporta antecedentes referentes a lo observado.	En relación a que no se tienen antecedentes que permitan subsanar lo constatado, se mantiene la observación, debiendo ese organismo, en lo sucesivo, adoptar las medidas necesarias oportunamente, a fin de asegurar cabalmente el cumplimiento de los requisitos establecidos en el pliego de antecedentes que conforman los contratos, reforzando el control conforme a las atribuciones que el ordenamiento jurídico le confiere para resguardar el fiel y oportuno cumplimiento de los acuerdos celebrados. (MC) ¹

Fotografía N° 7: Instalaciones de faena con acopio de escombros.
