INFORME
INSPECCIÓN TÉCNICA DE OBRA

Dirección de Arquitectura
Región de Coquimbo

Número de Informe: 972/2016
23 de diciembre 2016

INFORME FINAL N° 972 DE 2016, SOBRE
INSPECCIÓN A LA OBRA: "REPOSICIÓN
ESCUELA DE CANELA BAJA, CANELA".

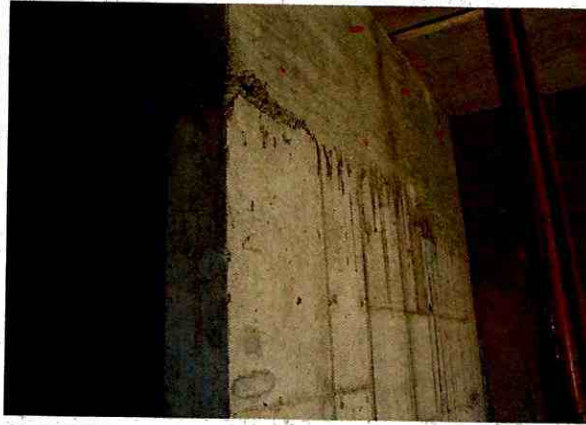
N°	PARTIDA / ACTIVIDAD / MATERIA	DETALLE	HALLAZGO	NORMA VULNERADA	RESPALDO	RESPUESTA DEL SERVICIO	CONCLUSIÓN
1	Hormigón armado	Pilar exterior, muros, cielo, en primer y segundo piso.	Se constató la existencia de nidos en el hormigón de los muros localizados en el eje ZZ entre ejes 44 y 47, eje UU entre ejes 11 y 22; en la zona del cielo individualizada en la intersección de los ejes UU y ZZ, entre ejes 22 y 36, todos ellos en el primer piso, así como también en el segundo piso, en la esquina inferior del muro ubicado en la intersección del eje UU con eje 53 y en el pilar exterior ubicado en la intersección ejes ZZ entre eje 11 y 26, vulnerando con ello el numeral 5.7.1 de las especificaciones técnicas que estipulan, en lo que importa, que los hormigones deberán mantener tanto en estado fresco como endurecido, homogeneidad, buena colocación y resultados a largo plazo.	Numeral 5.7.1 de las especificaciones técnicas.	Fotografías N°s. 1 y 2 Anexo N° 2	El servicio señala que los nidos observados por este Ente Contralor fueron reparados mediante los protocolos de reparación, adjuntando copia del procedimiento de reparación, de la ficha técnica del producto utilizado y fotografías.	En virtud de los antecedentes aportados por el servicio que dar cuenta de las reparaciones efectuadas, se subsana lo observado. (N/A)

Fotografía N° 1: Muro con asentamiento de áridos, ubicado en el eje UU entre ejes 11 y 22.

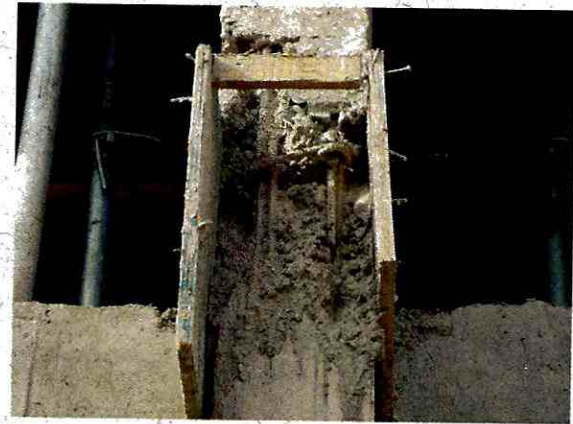
Fotografía N° 2: Pilar exterior con asentamiento de áridos, ubicado en el eje ZZ entre ejes 11 y 26.

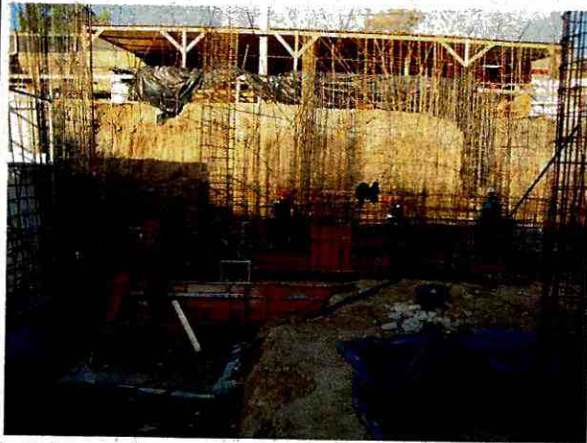
2	Entibaciones	Recurso estructural que evita derrumbes, sin instalación.	Se constató que la excavación existente hacia la Avenida Ollarzá no cuenta con socaizado, lo que contraviene lo señalado en el numeral 4.7 de las especificaciones técnicas, que requiere su ejecución especialmente en el límite sur (calle). Cabe consignar que el numeral 5.4, de la norma chilena, NCh. N° 349, Of. 1999, señala que en excavaciones superiores a 1,2 metros de profundidad solo se pueden efectuar taludes verticales si es que el terreno es cohesivo y se haya calculado la altura crítica Hc, la que no se advierte de la documentación disponible.	Numeral 4.7 de las especificaciones técnicas, y NCh N° 349, oficial desde 1999.	Fotografía N° 3 Anexo N° 2	La dirección indica que en la licitación se aclaró que no existían terrenos adyacentes que requiriesen socaizado, agregando que conforme a lo indicado en el Informe de Mecánica de Suelos, era factible no ejecutar entibaciones por calle Estanislao Ollarzá. No obstante, indica que si se efectuaron entibaciones de contención de malla metálica y shotcrete en los sectores que lo ameritaban, aclarando que al momento de la visita de esta entidad ya se encontraban cubiertas.	Al respecto, no se aportaron antecedentes técnicos que evidencien que era factible no ejecutar socaizado en algún sector, por lo que corresponde mantener lo observado dada la constatación efectuada por esta Sede Regional al momento de la fiscalización. En razón de lo expuesto, corresponde que esa dirección ejecute acciones tendientes a instruir a los ITOs a fin de dar fiel cumplimiento a lo estipulado en las especificaciones técnicas en relación con la contención de terrenos en las obras en ejecución. (C)

Fotografía N° 3: Excavación existente hacia la Avenida Ollarzá, sin socialzado.

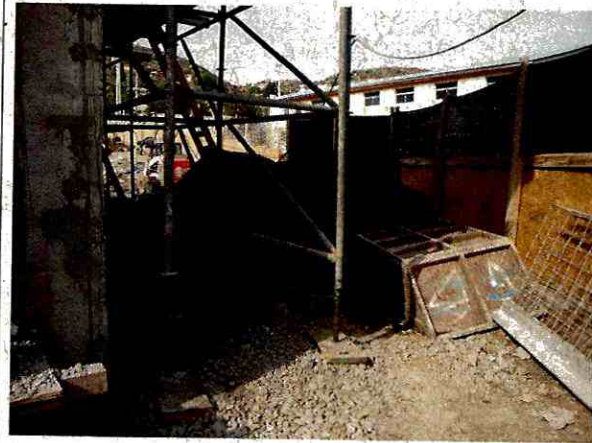
N°	PARTIDA/ACTIVIDAD/MATERIA	DETALLE	HALLAZGO	NORMA VULNERADA	RESPALDO	RESPUESTA DEL SERVICIO	CONCLUSIÓN
3	Muro medianero	Cierro predial.	Se constató que la distancia establecida en la lámina A-02, Planta de Arquitectura 1° Nivel, entre el vértice de la obra definido en la intersección de los ejes 4 y ZZ, y el muro de contención que limita el predio, es menor en aproximadamente 50 cm que la distancia de 155 cm indicada en dicho plano. Cabe consignar que el numeral 0.3 de las especificaciones técnicas señala que la obra deberá ejecutarse con estricto apego, entre otros, a los planos del proyecto.	Lámina A-02 Planta de Arquitectura 1° Nivel, y artículo 0.3 de las especificaciones técnicas.	Fotografía N° 4 Anexo N° 2	La Dirección de Arquitectura señala que la distancia será la requerida por el proyecto una vez que se demuela el muro existente ejecutado por el vecino y que se encuentra mal emplazado, demolición incluida en el proyecto, como también la ejecución de un muro nuevo.	En razón de lo expuesto la observación se mantiene, toda vez que no se encuentra corregido lo objetado, debiendo el servicio, en un plazo de 60 días hábiles, informar al respecto, -demolición y de ejecución de un nuevo muro- a 155 cm de la intersección del vértice definido entre los ejes 4 y ZZ, según la lámina A-02, Planta de Arquitectura 1° Nivel-, lo que será analizado en la etapa de seguimiento de este documento. (C)

Fotografía N° 4: Distanciamiento entre el vértice de la obra definido en la intersección de los ejes 4 y ZZ, y el muro de contención que limita el predio, es menor en aproximadamente 50 cm.

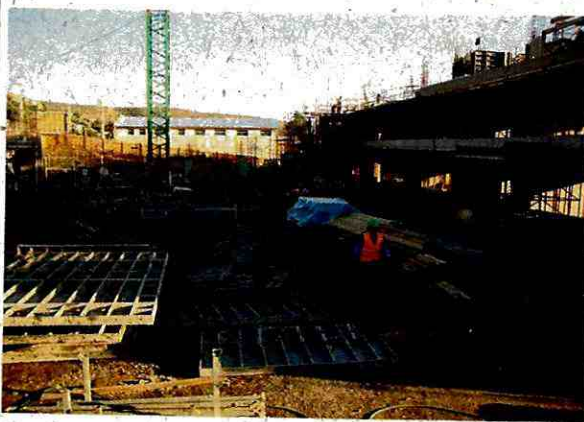
4	Orden y seguridad	Orden de la obra.	Se constató, en la visita a terreno de 5 y 6 de julio de 2016, que en el predio utilizado para la construcción de la Escuela de Canela Baja, se encuentra con materiales dispuestos sin un orden que entregue seguridad a los trabajadores, no suprimiendo factores de peligro que puedan afectar la salud o integridad física de los ocupantes.	Artículo 37, del decreto N° 594, de 29 de abril de 2000, del Ministerio de Salud, que aprueba el reglamento sobre condiciones sanitarias y ambientales básicas en los lugares de trabajo.	Fotografías N°s. 5 y 6 Anexo N° 2	Esa repartición indica que atendido el escaso espacio existente donde se desarrollan las faenas, se produce un aparente desorden generalizado, por lo que cada cierto tiempo se efectúa un orden general, delimitando las distintas zonas de trabajo y acopio, adjuntando fotografías de respaldo.	En virtud de lo indicado por el servicio y las evidencias aportadas, donde se grafican las acciones adoptadas, la observación se subsana.(N/A)

Fotografía N° 5: Placas de moldajes dispuestas sin orden en el predio de construcción.

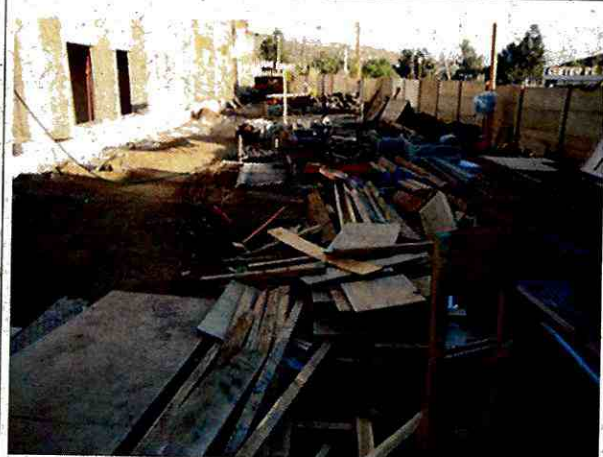
Fotografía N° 6: Diferentes materiales dispuestos sin orden en la zona trasera de la edificación.
