OBRA: "RESTAURACION IGLESIA DE SIBAYA, HUARA, PROVINCIA DEL TAMARUGAL".

REF.: Autoriza Modificación de contrato y plazo.

INFORME TÉCNICO N°

MAT.: "Restauración Iglesia de Sibaya, comuna de Huará". Informe de obras extraordinarias y disminuciones de obra.

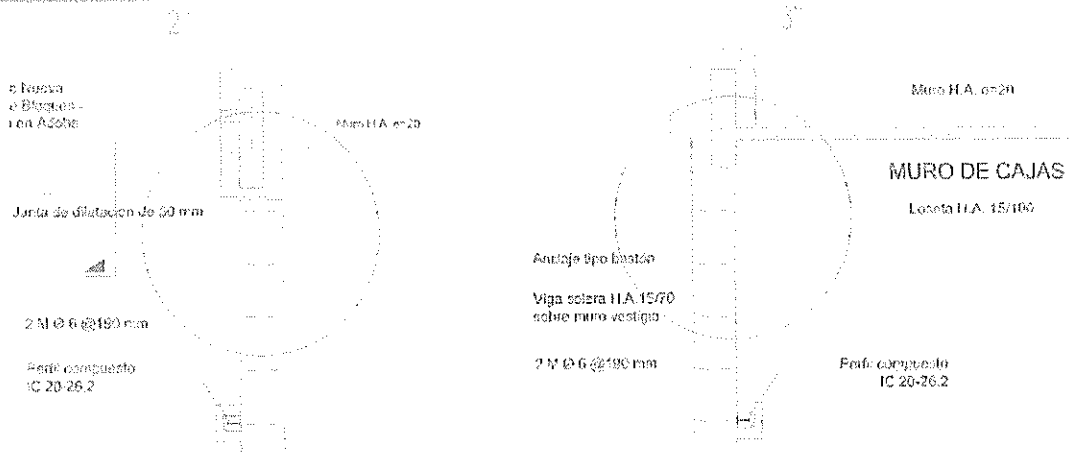
Imagen 1. Plano de estructura PL IS21

El proyecto contemplaba 5 pórticos, que estructuran la composición de muros y cubieria en todo su eje longitudinal, no obstante no consideraba el sexto pórtico que confina al muro de quincha, el cual no queda afianzado a la estructura soportante, al no existir este. Por lo cual, es imperante su inclusión para completar el sistema estructural y constructivo.

Según indica el plano de estructura PL IS21, plantas, ejes 2 y 3, se detalla fundación F1 en ausencia de pórtico como muestra la imagen 1 (área delimitada por un círculo)

Se especifica para el nuevo pórtico, 2 perfiles tubulares de 200x50x5 mm soldados de espaldada con electrodos 6011 de 1/8, cordón continuo de 10 cm cada 50 cm y con refuerzo en los quiebres con pleínas de 5mm de espesor.

Se debe adicionar 2 poyos de fundaciones que conformadas con fierro 10 mm y estribos fierro de 8mm.

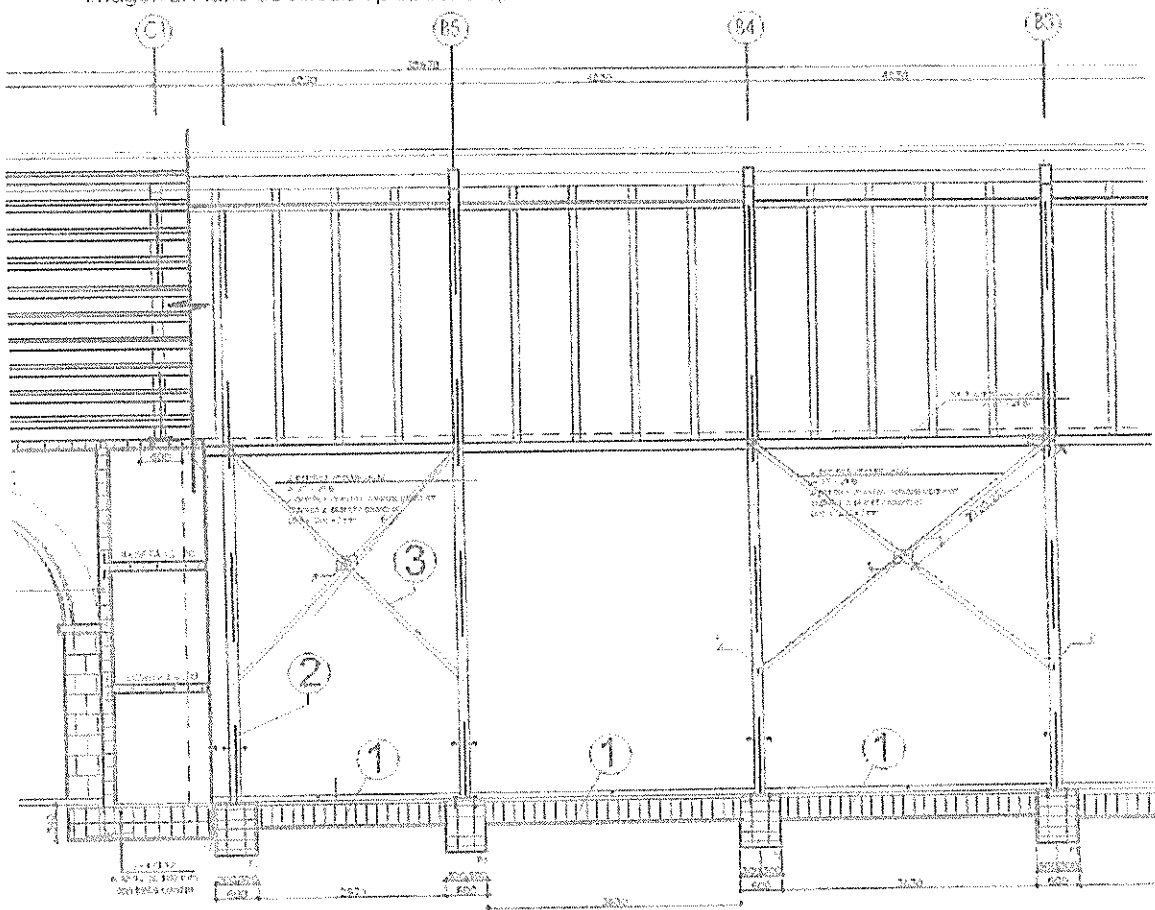
Imagen 2. Plano de solución propuesta aprobada.

- 1 Se agrega Viga de fundación. No considerada en proyecto
- 2 Se agrega sexto pòrtico. No considerada en proyecto.
- 3 Se agrega tercera riostra. No considerada en proyecto.

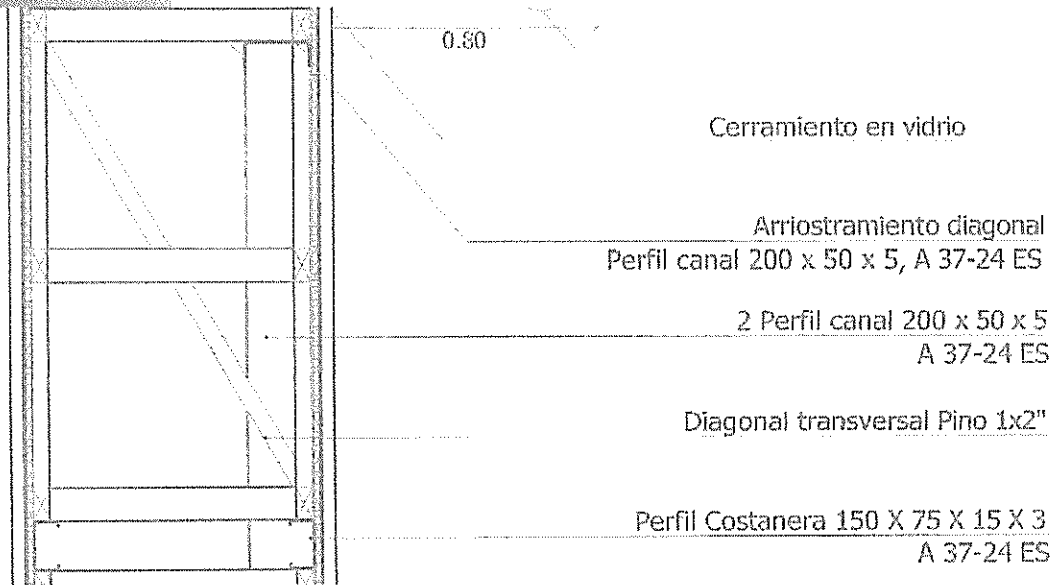
Imagen 5. Refuerzos de Quincha propuestos.

Refuerzo que consta de 8 pilares metálicos en el interior de estructura de quincha, para reforzar la estantería metálica horizontal, que constituye el esqueleto resistente de la quincha, estos pilares se estructuran con perfil costanera CA15-6,3 y van desde la cota 0,10 m hasta la cota 5,29 separados a cada 2,40 m, soldados con electrodos 6011 de 1/8, cordón continuo.

Se adicionaron 66 diagonales (L= 2 m aprox) de refuerzo con el objeto de rigidizar las vigas transversales metálicas de la quincha. En plano de arquitectura

AS 19 aparecen estas diagonales en pino de 1x2", se reemplazan por perfiles 150X50x5, con el fin de constituir una estructura solidaria y homogénea.

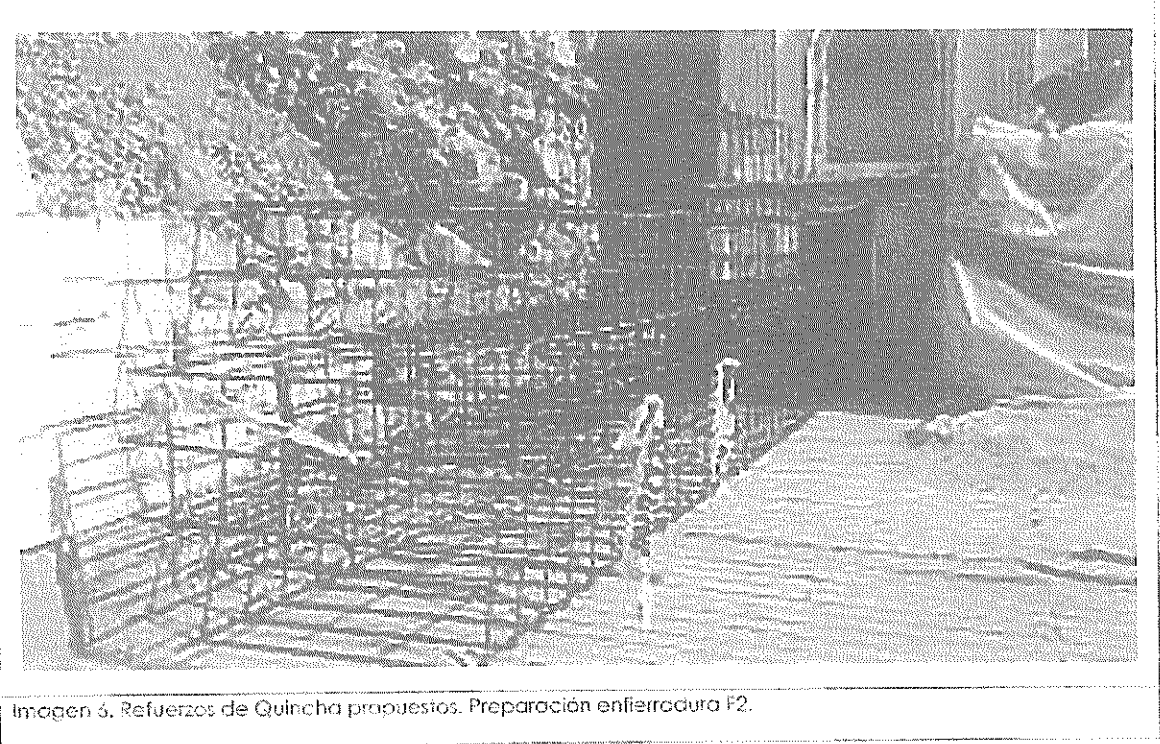
El diseño de estructura se realiza con anterioridad a la actualización de la norma sísmica, lo que implica que la actual enfierradura de las fundaciones las Capillas laterales (F2) no cuenta con elemento intermedio de amarre que otorgue la estructuración necesaria. La propuesta realizada fue reforzar este elemento mediante un adosamiento de fierro nº 10 estriada en el alma de la cadena.

Se construye la fundación según planimetría de ingeniería y se adicionan 4 fierros de construcción de 10 mm. Como repartición cada 15 cm de separación, en la parte superior e inferior y estribos de fierro de 10 mm. Cada 20cm. La cadena pasa de forma íntegra por la fundación con un traslape de 50 cm.

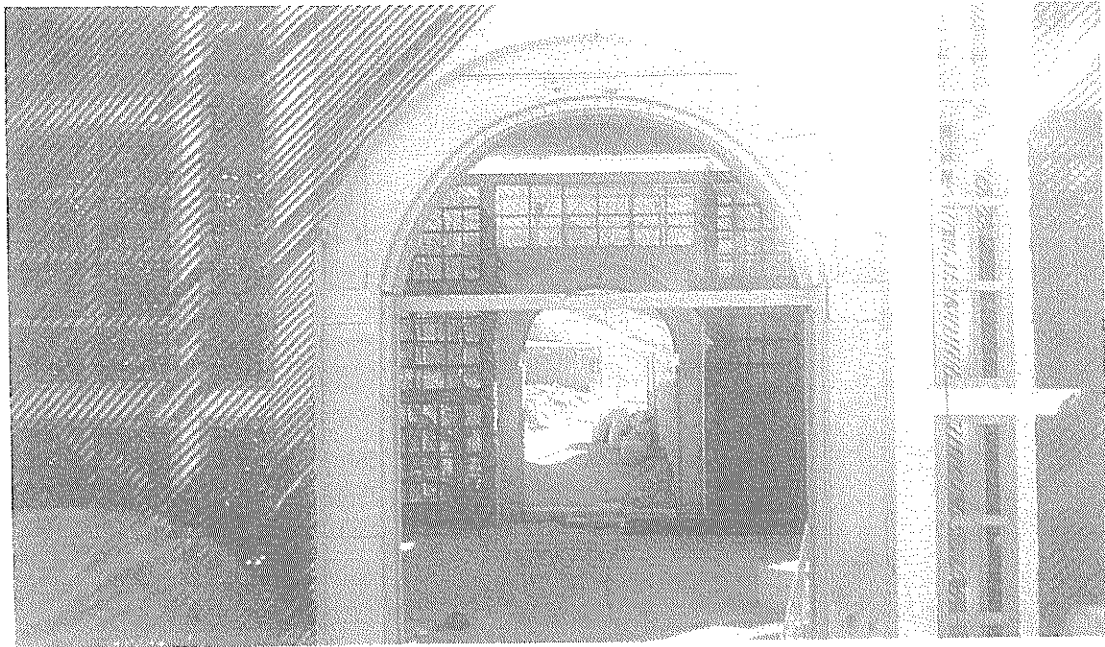
Imagen 7. Pórticos laterales en madera.

En proyecto se especifica pórticos laterales de hormigón armado, el cual no trae incorporado la solución de amare al muro de quincha, el cual es de perfilería metálica con entramado de madera. Para solucionar el amare de los pórticos a la estructura de quincha es necesario cambiar el sistema constructivo de los pórticos, por tanto se propone que los pórticos deberán ser de madera. De esta forma su comportamiento sísmico actuara solidariamente con su estructura.

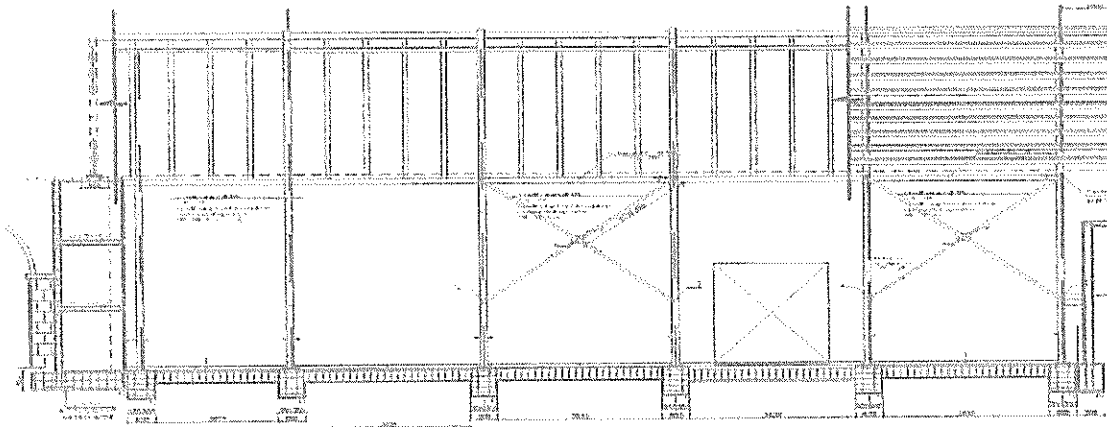
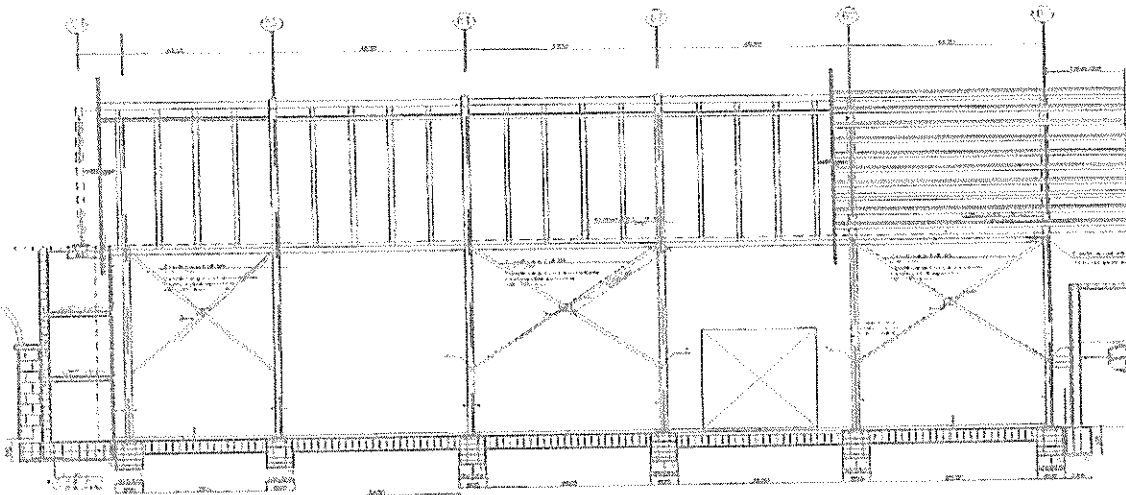
Imagen 9. Riostras o diagonales de amarre lateral.

La inclusión del sexto pórtico implica su amarre a la estructura de pórticos existentes. Se adiciona una tercera riostra o diagonal de amarre lateral. Se construye con refuerzos diagonales con 2 ángulos de 80x80x3 mm. Soldados de espalda con electrodos 6011 de 1/8, cordón continuo de 10 cm cada 50 cm.

SE AGREGA MODULO DE RIOSTRA A CONSECUENCIA DE PORTICO AGREGA

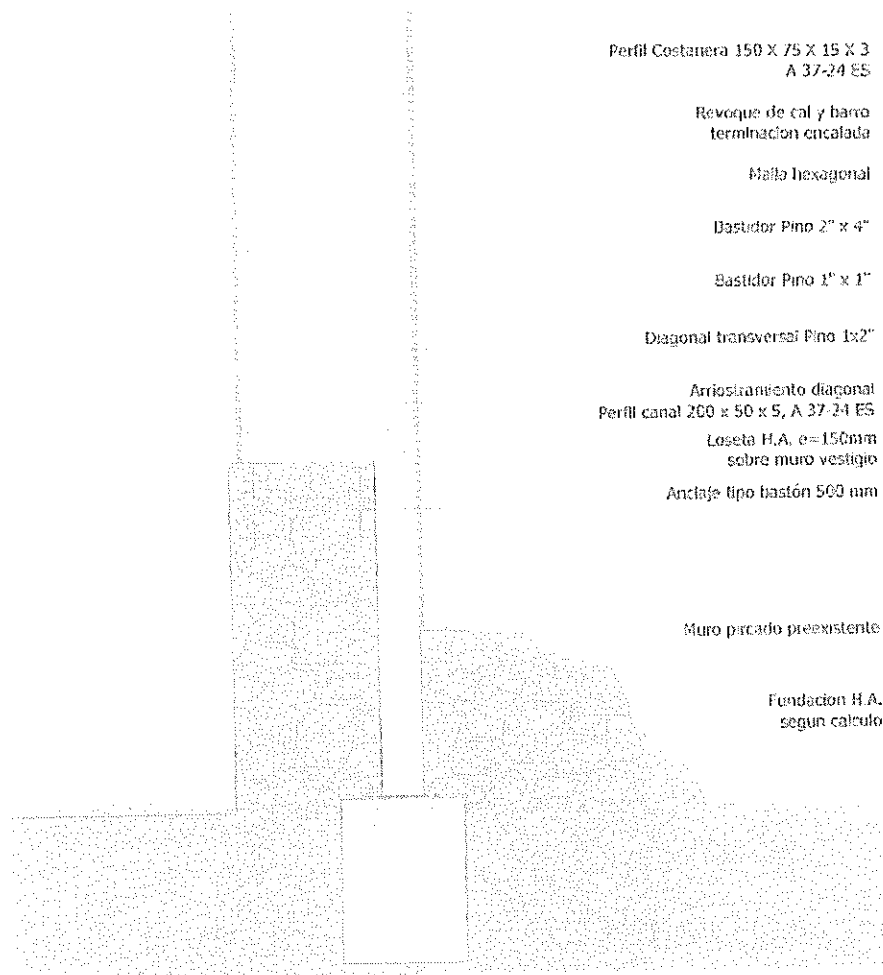
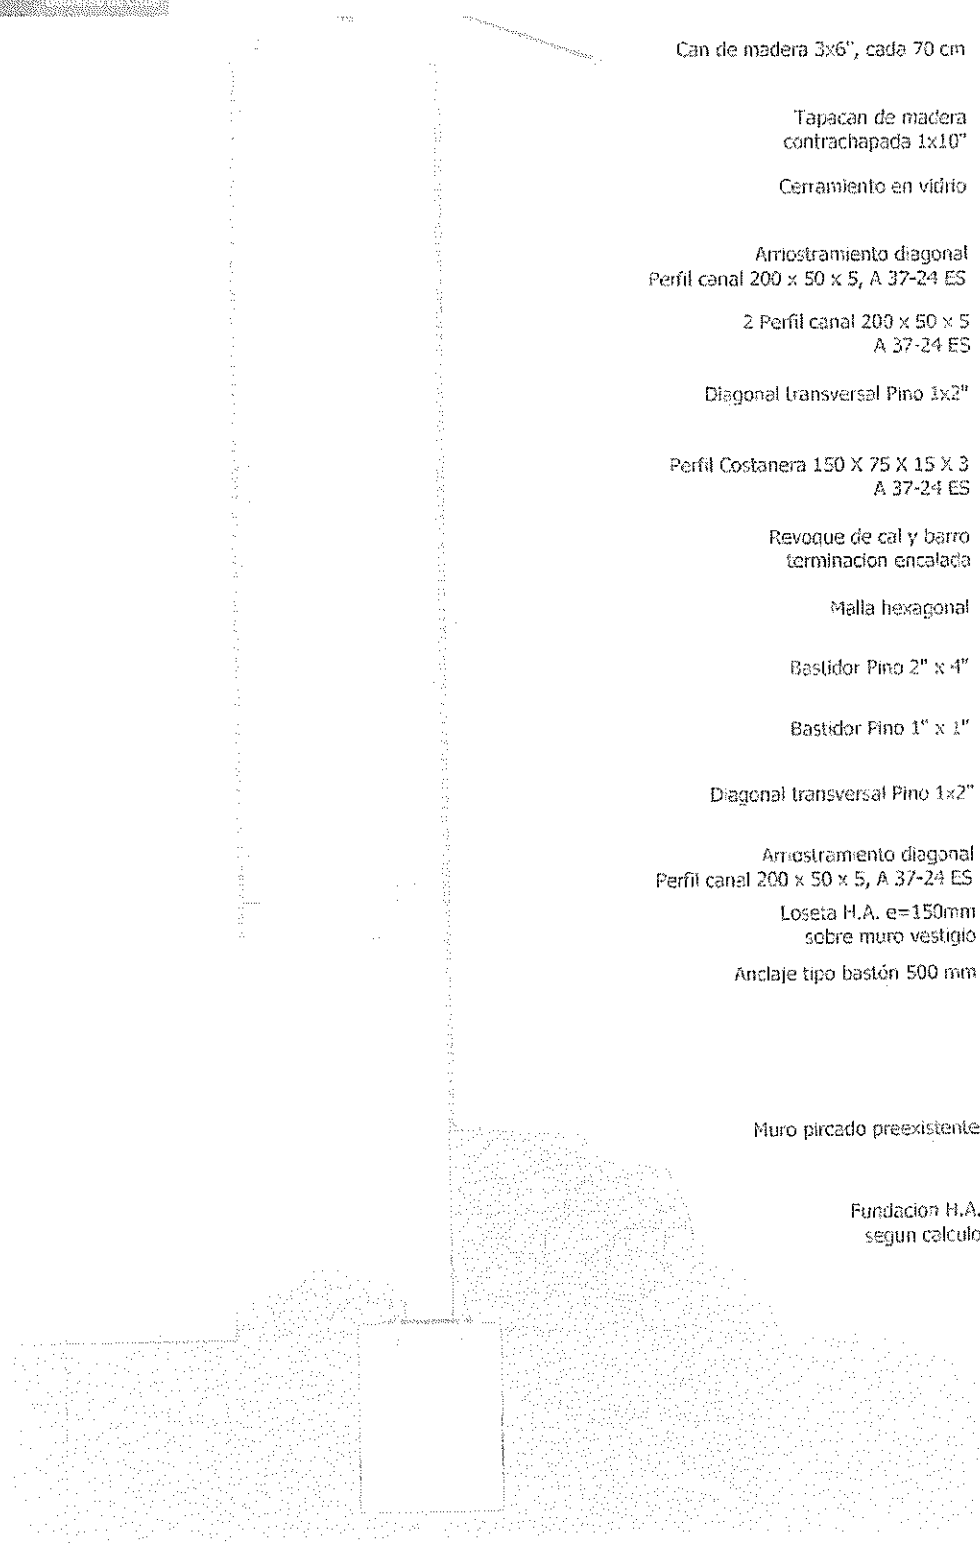
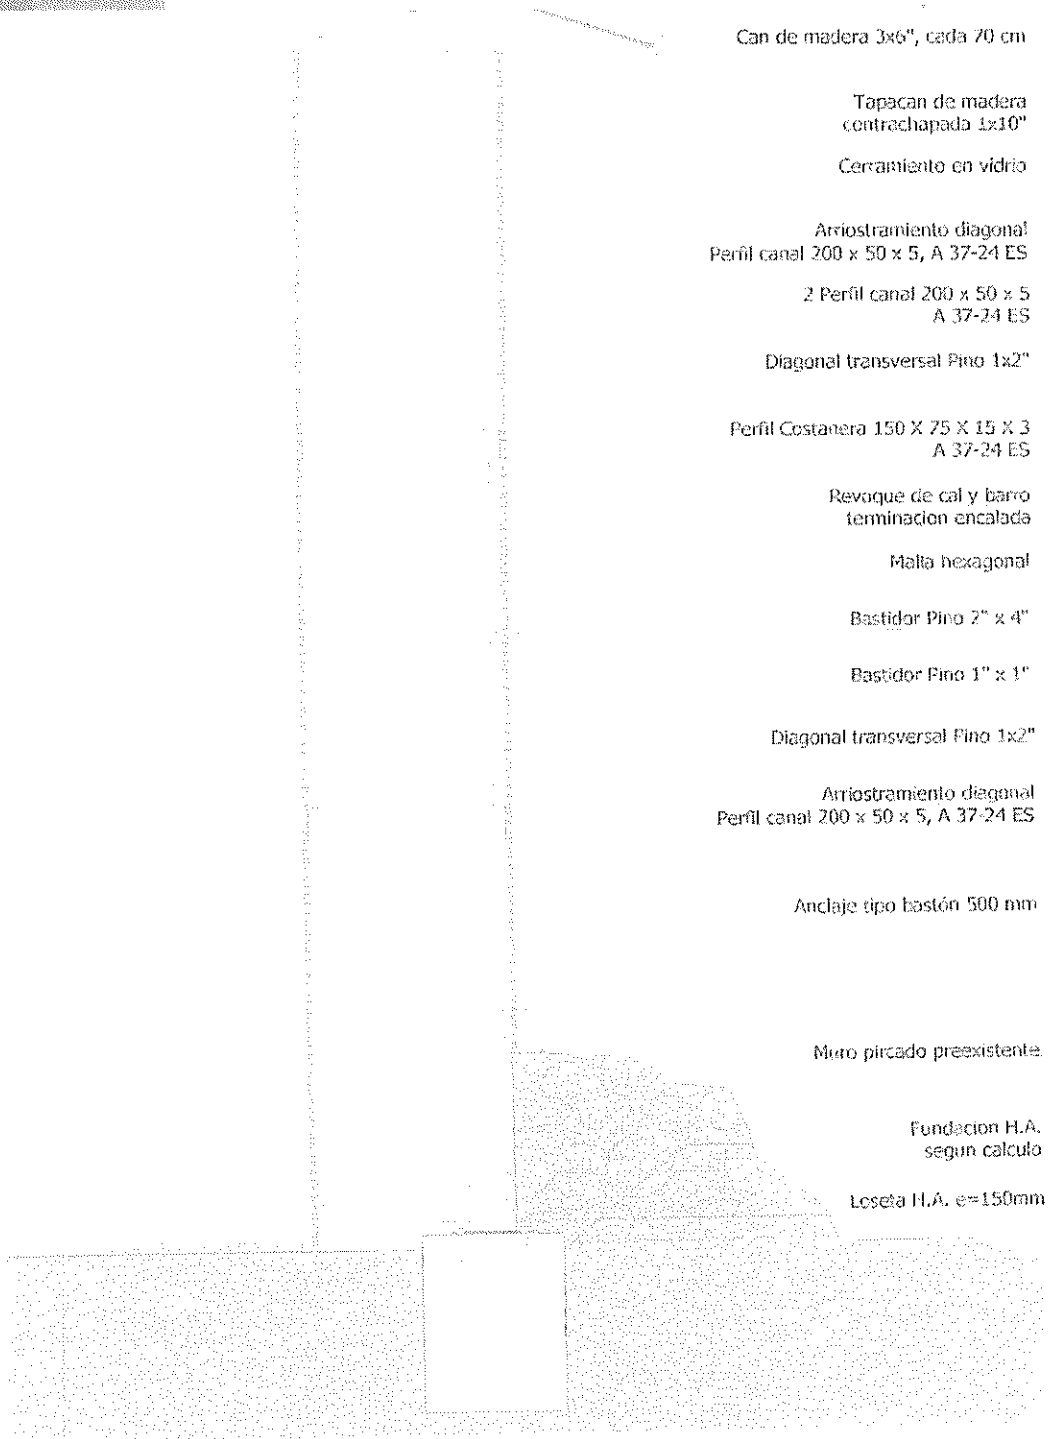
Imagen 10,11 y 12. Muro vestigio y quincho.

El Muro vestigio que se reutilizaba como base de los muros laterales de la iglesia, desapareció con posteriores sismos y aluviones, por lo tanto el proyecto aprobado por el Consejo de Monumentos Nacionales en su Ordinario N° 5232 del 25 de octubre del año 2010, no es ejecutable en obra. La propuesta que reconstruía los muros laterales, contaba con el muro vestigio de piedra de 1,20 mt. sobre él se consideraba una loseta de hormigón armado y sobre esta base se levantaba un muro de quincha (Imagen1). Al no existir este vestigio en obra la solución propuesta es inviable, por lo cual se modifica la estructuración del muro, se propone, extender la quincha en el área que ocupaba el muro vestigio, esta propuesta no cambia la estructura soportante, ni la imagen de terminación, puesto el muro quedaba revocado.

Detalle de Anclaje a muro Vestigio existente
(situación propuesta en proyecto)

Detalle de Anclaje a muro Vestigio existente
(situación real al año 2014)

Detalle de muro propuesto

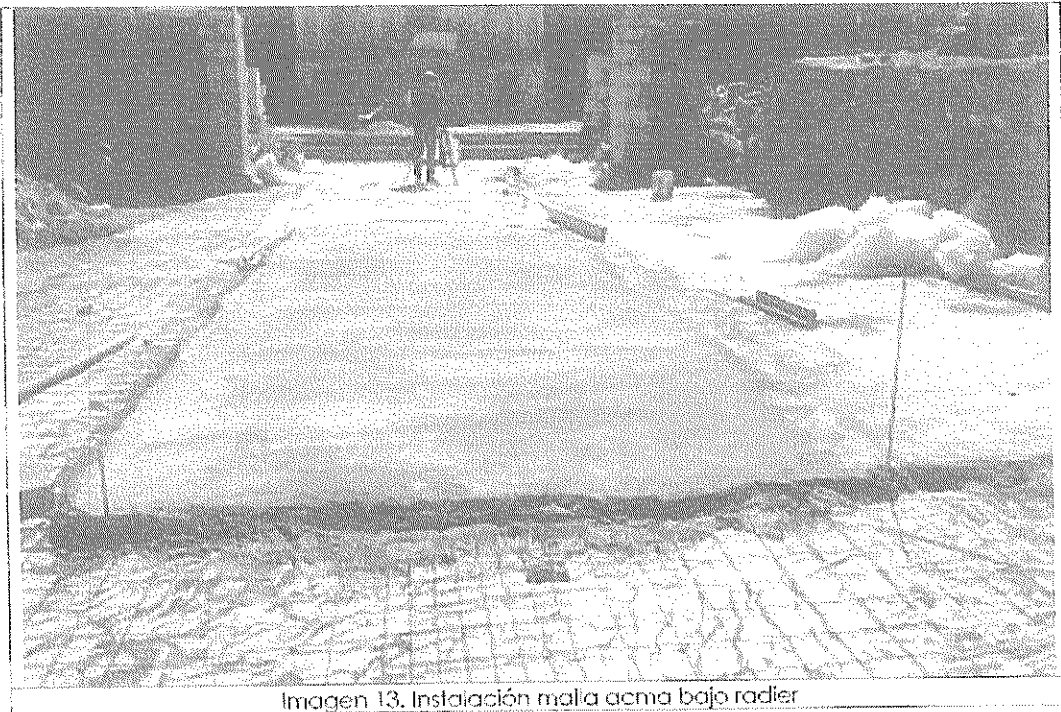
Imagen 13. Instalación malla acma bajo radier

Para los paños de radier, el proyecto no consideró malla de retracción, dada la envergadura del pavimento, fue necesario incluirlos. Se instala la malla C-92 con un traslape de 30 cm entre malla y una separación a piso de 3cm. Con vibración mecánica.

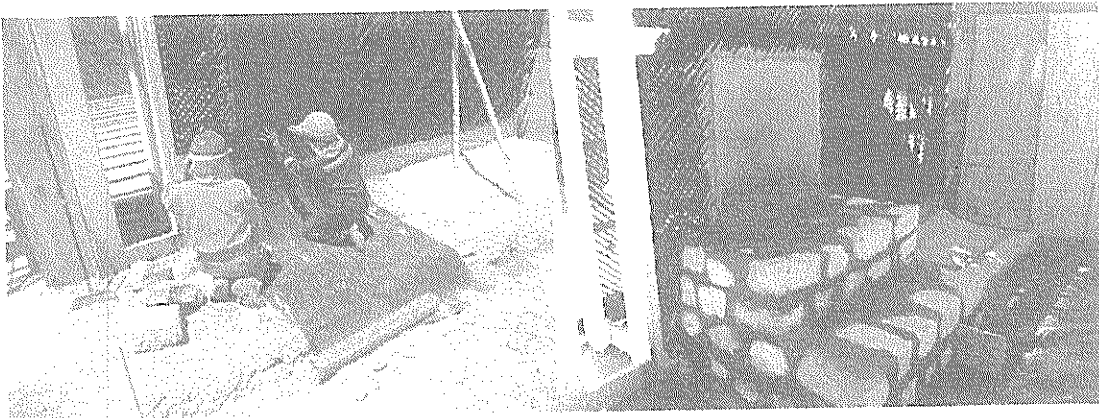
A solicitud de la comunidad, en base a los constantes aluviones, solicita reforzar la impermeabilización de la iglesia. Para esto se propone geo-membrana HDP entre el zócalo de piedra y el muro de Quincha. Imagen 14 y 15. Prueba de membrana impermeabilizante.

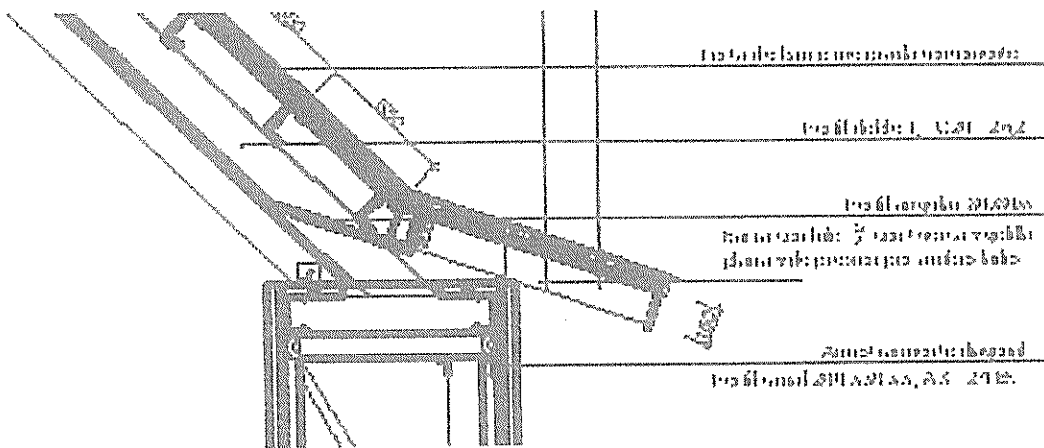
Imagen 16. Alero por proyecto.

En las excavaciones se descubren canes del alero original de la Iglesia. La comunidad solicita reintegrar las piezas originales y modificar los nuevos en base a este diseño. Adicional solicita a causa de las lluvias estivales, alargar el alero a 80 cm para proteger el muro de Quincha.

El diseño original contempla canes de $L=0.65m$, para la conformación del alero.

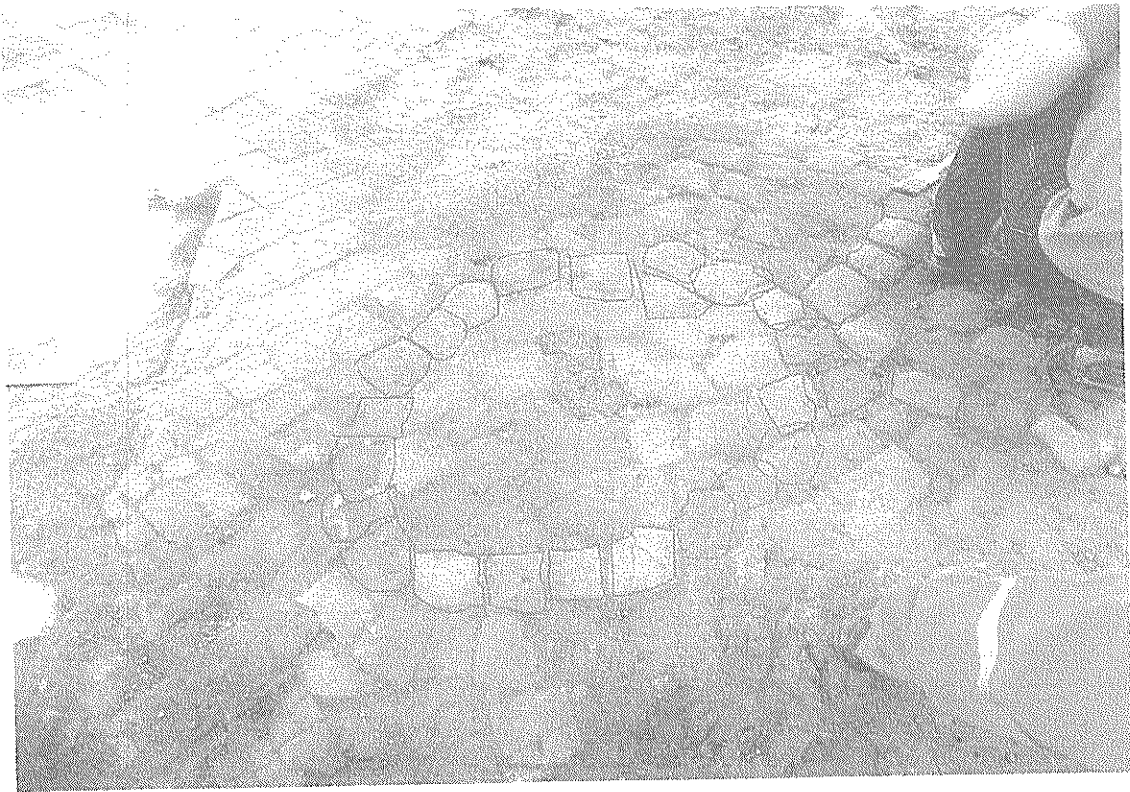
Imagen 18. Imagen del pavimento encontrado.

El estudio en terreno del Restaurador y Arqueólogo, descubren en las excavaciones a cota -30, un antiguo pavimento, con vestigios y testigos de un símbolo de pez. Este símbolo cristiano muy común en los pisos de iglesias fue avalado por recopilación oral de la comunidad.

El pavimento original encontrado se componía por ladrillos cerámicos y el símbolo de pez aparecía en su estado original en piedra. Por medio del cambio de composición de las mismas piedras. Ubicado en el centro del acceso principal.

La comunidad solicita restaurar este símbolo patrimonial de la iglesia.

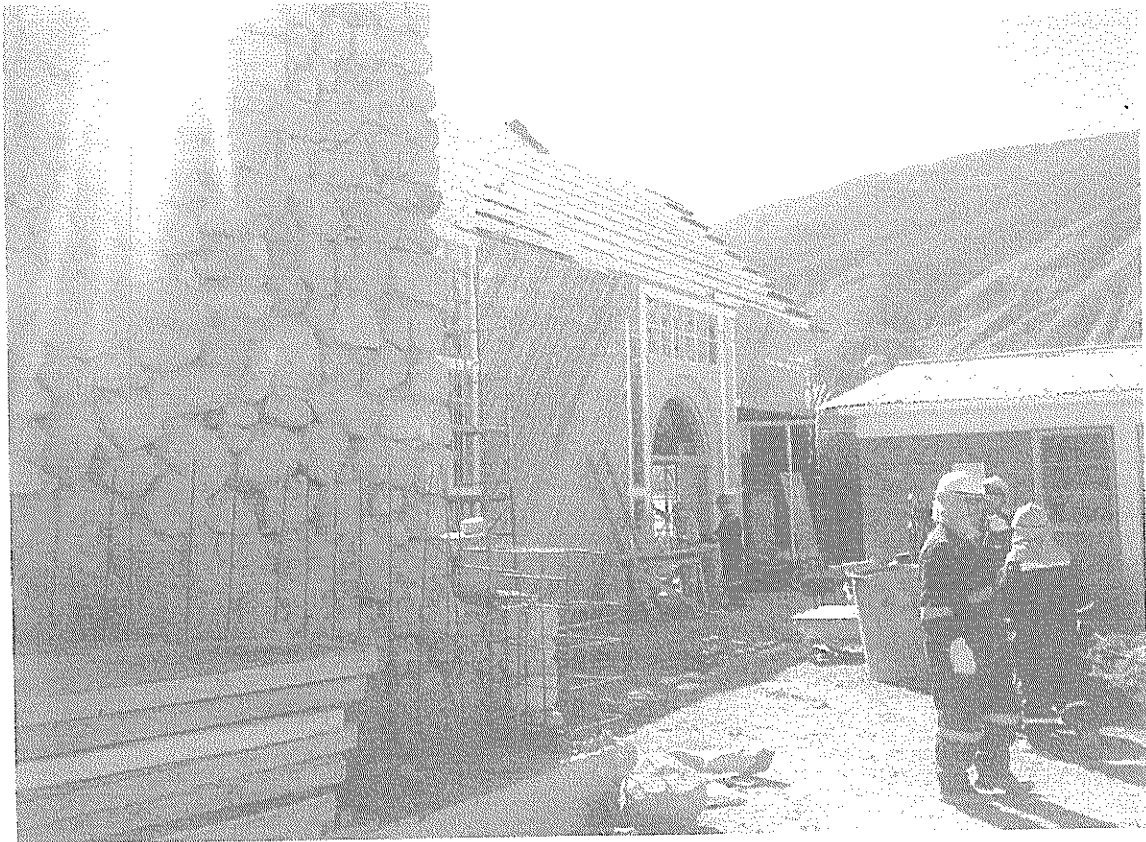
Imagen 19. Imagen del pavimento encontrado.

Los muros del altar nuevo originalmente conformados por bloques de cemento y piedra al exterior, presentan un estado de conservación malo, su esbeltez y falta de estructuración, comprometen la estabilidad y seguridad del mismo. Se propone reforzar estos muros con una cadena basal de amarré en los contrafuertes y una malla de fierro de 10mm envolviendo la piedra para recibir posteriormente hormigón con shotcret, de esta forma solidificar ambas estructuras y puedan resistir solidariamente.
