INFORME FINAL

Dirección de Arquitectura de Magallanes y Antártica Chilena

**Número de Informe: 2/2012
28 de mayo de 2012**

**INFORME FINAL N° 2, DE 2012, SOBRE
INSPECCIÓN DE OBRA AL CONTRATO
"CONSTRUCCIÓN EDIFICIO MUNICIPAL
EN PUERTO NATALES", EJECUTADO
POR LA DIRECCIÓN DE ARQUITECTURA
DE LA REGIÓN DE MAGALLANES Y
ANTÁRTICA CHILENA.**

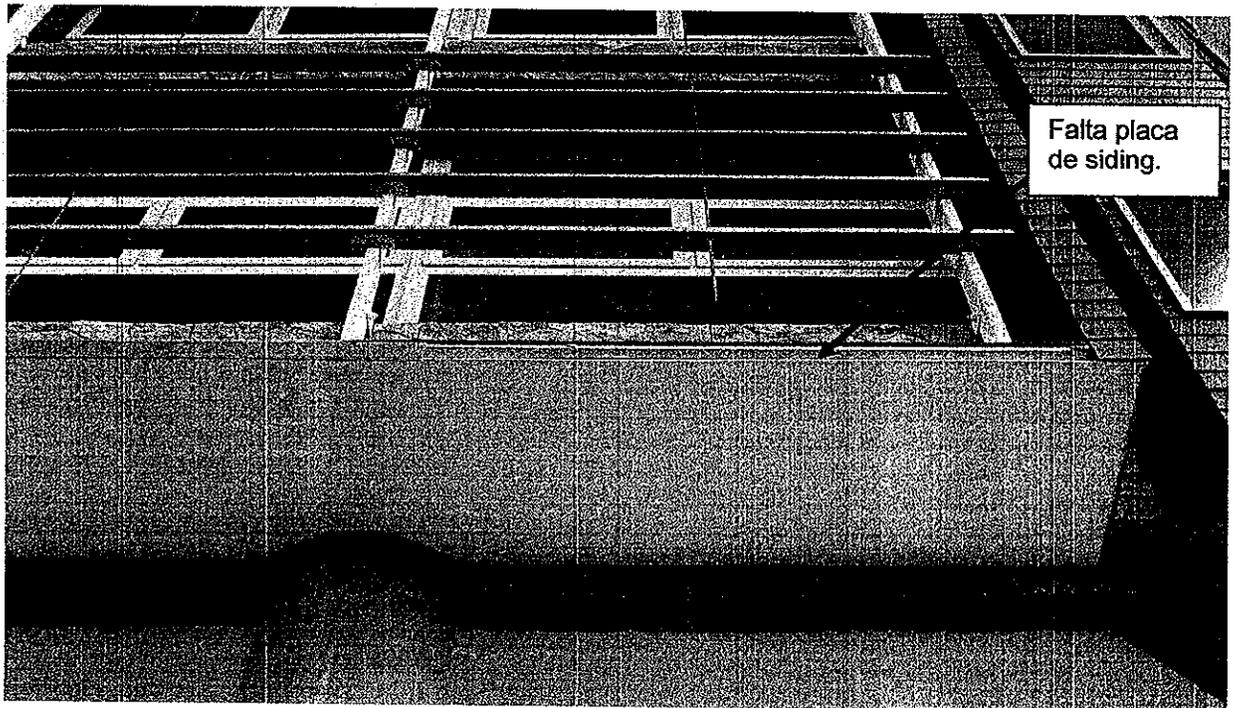
a) Desprendimiento total y parcial de revestimiento de siding sobre mampara ubicada en eje N° 9. Ver fotografías N°s. 1 y 2.

Fotografía N° 1: Desprendimiento placa de siding.

Fotografía N° 2: Trozos de placas de siding desprendidos de la estructura.

Respecto del desprendimiento parcial de siding sobre mampara ubicada en el eje 9, el Servicio señala que fue observado en informe del IFO de fecha 16 de enero de 2012, y solicitado a la Empresa por Of. DA N° 61 de fecha 17 de enero de 2012, su reposición en conformidad a la vigencia del período de garantía.

Esta observación se subsana, ya que se comprobó en terreno que los revestimientos de siding fueron repuestos en la mampara del citado Edificio.

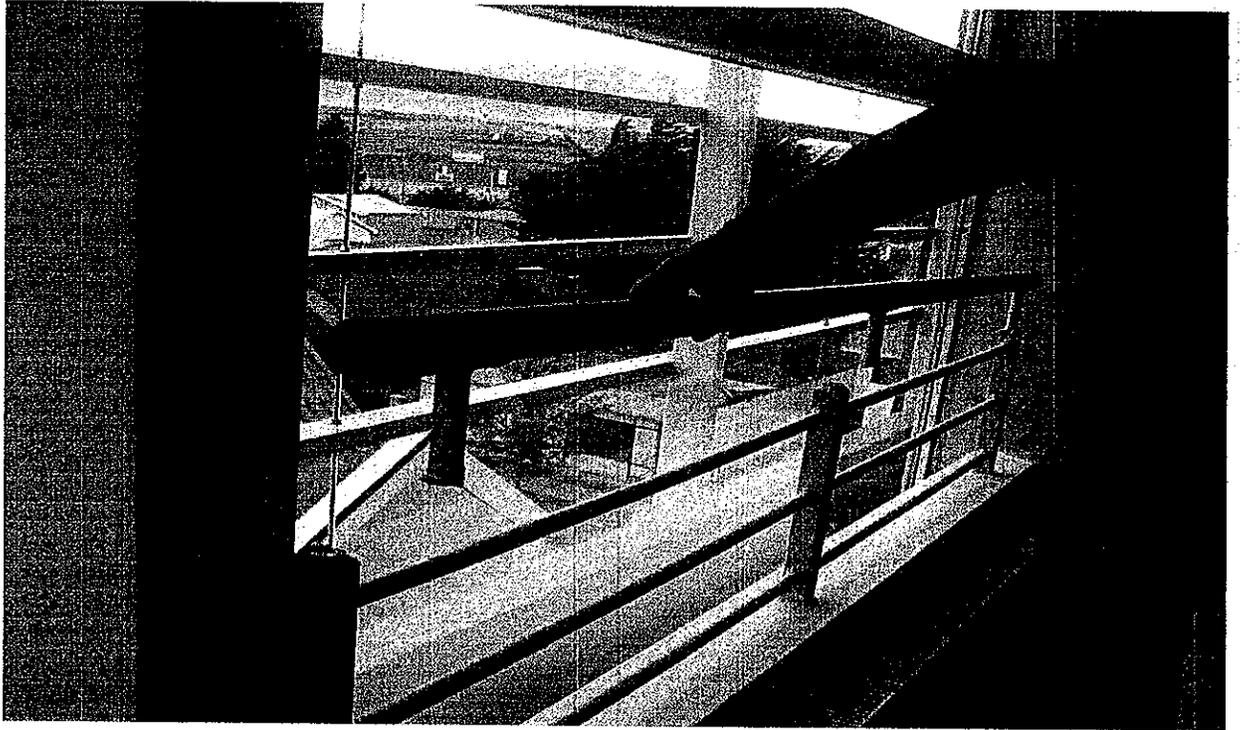
c) Desprendimiento casi total de su base, de pasa manos de baranda metálica de fierro ubicada en el 4° piso oficina Secretaría. Ver fotografía N° 5.

Fotografía N° 5: Desprendimiento de apoya manos de la baranda.

La inspección fiscal de Arquitectura, informa que esta falla fue observada en informe del IFO de fecha 7 de febrero de 2012, solicitando a la Empresa por Of. DA N° 159 de fecha 9 de febrero de 2012, su arreglo y pintado, en conformidad a la vigencia del período de garantía (fotografía adjunta al informe de respuesta).

Esta observación se levanta, ya que se comprobó en terreno que dicha baranda metálica fue soldada a su base.

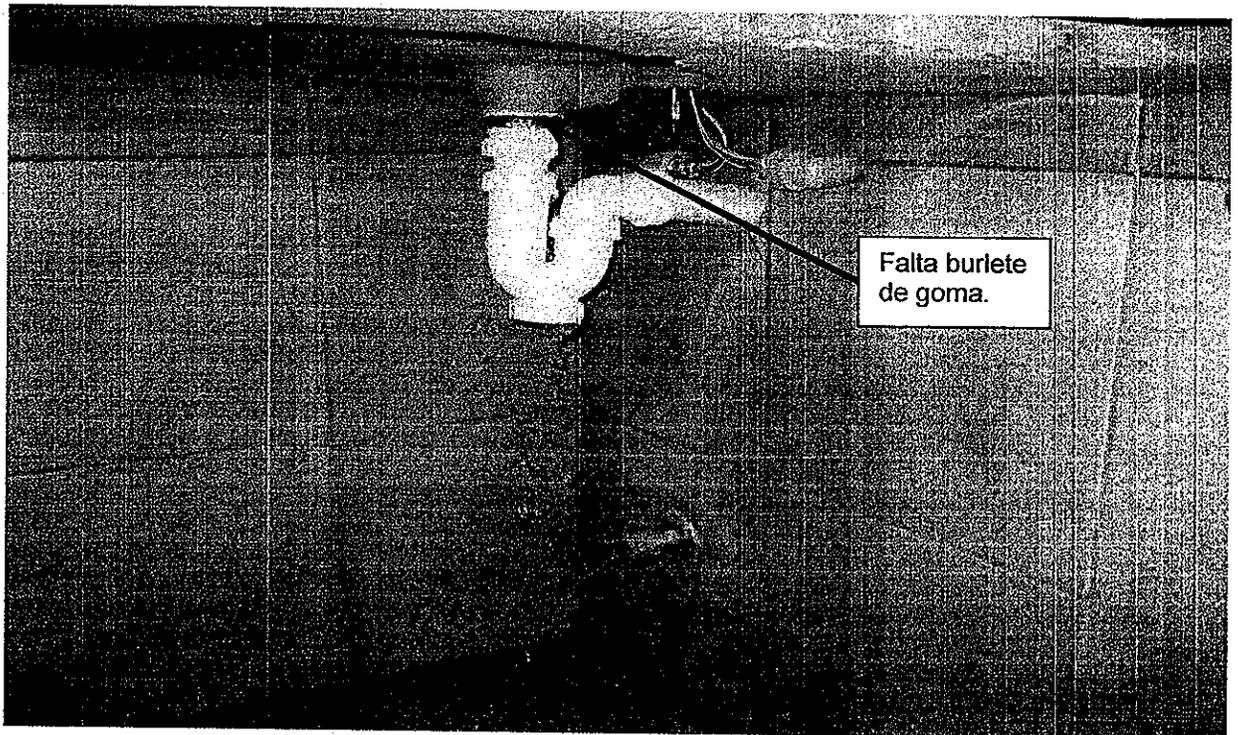
a) Se constató en el baño de damas del tercer piso, la filtración de agua a través del sifón de lavamanos, producto de la falta de burlete de goma en sumidero. Ver fotografía 7.

Fotografía N° 7: Filtración de agua en sifón de lavamanos.

El Servicio responde que el sifón a que hace referencia el informe confidencial fue debidamente observado y reparado en conformidad a la vigencia del período de garantía.

Se levanta esta observación ya que se comprobó en terreno que el sifón no filtra agua hacia el exterior.

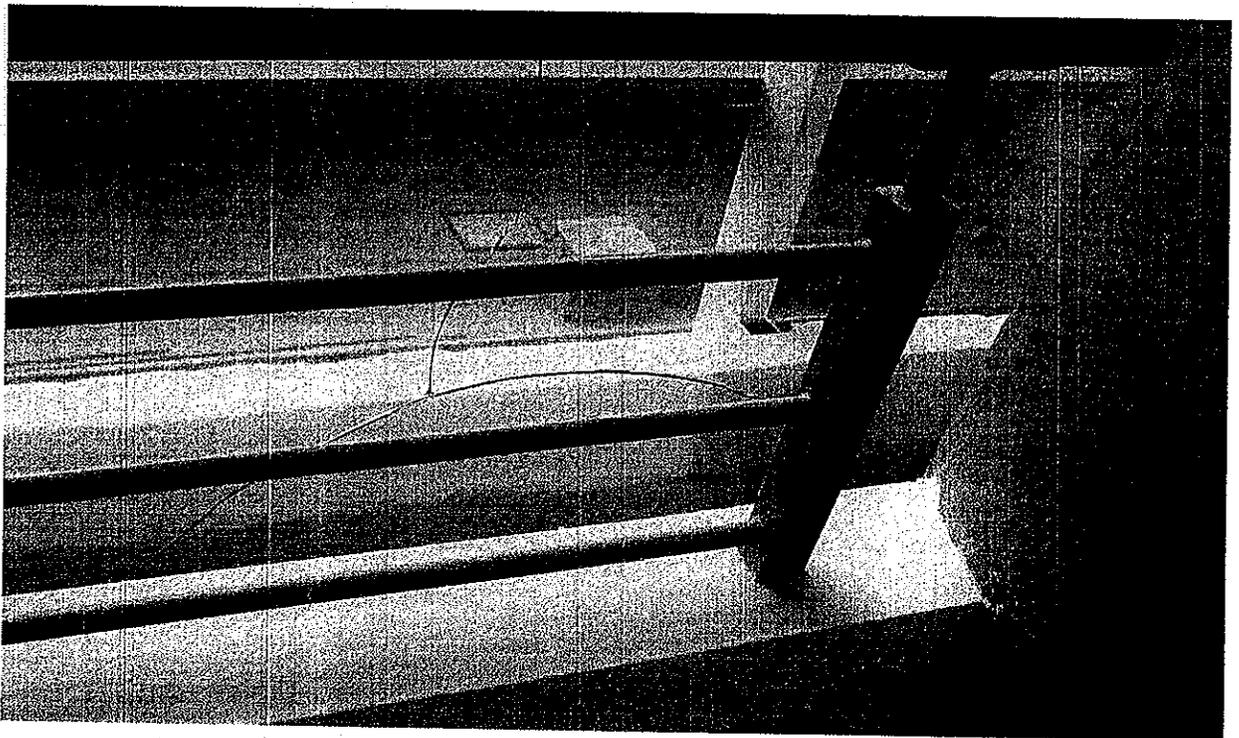
b) Se observó vidrio de termo panel quebrado en el tercer piso, en el sector de la oficina del ayudante jurídico. Ver fotografía N° 8.

Fotografía N° 8: Vidrio termo panel quebrado.

La Dirección informa que el vidrio termo panel a que hace referencia el informe confidencial fue debidamente reparado en conformidad a la vigencia del período de garantía.

Se salva la observación por cuanto se constató en terreno la reposición del vidrio termopanel que se encontraba quebrado.

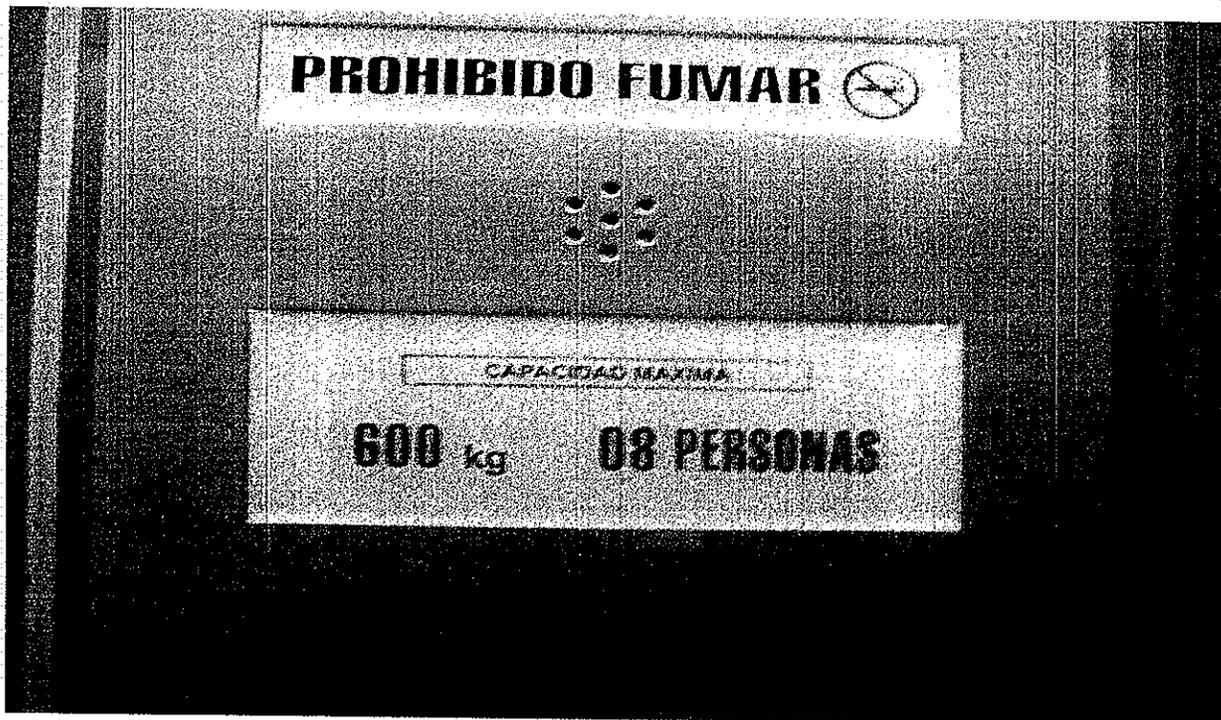
a) Se comprobó que los ascensores no cumplen con la capacidad máxima de 630 kilogramos especificada en el contrato, en la partida N° 4.2.7, "Ascensor", de las

Especificaciones Técnicas, ya que -como se pudo verificar en terreno- en su lugar se instalaron ascensores con capacidad máxima de 600 kilogramos. Ver fotografía N° 9.

Fotografía N° 9: Capacidad máxima de ascensor.

Ante esta observación, la Dirección de Arquitectura señala textualmente que en relación a la partida N° 4.2.7, "Ascensor", las especificaciones técnicas indican que "se consulta ascensor con una parada por piso y que este cumplirá con la norma de discapacitados, su profundidad la cual será de 1.40m. libre interior, y puerta de acceso con un ancho libre de 0.90m., tendrá una capacidad: 630 (kg.) (8 pasajeros) del tipo sin Sala de Máquinas", dado lo anterior se puede indicar que el ascensor instalado es para 8 personas como se señala claramente en su interior y cumple con la norma de discapacitados, la profundidad y el ancho.

Esta observación se mantiene tomando en consideración que la citada Dirección de Arquitectura no presentó en esta oportunidad los respaldos técnicos que acrediten la certificación del registro técnico. Por tanto, dicho Servicio deberá remitir los aludidos certificados en un plazo de 15 días contados desde la recepción del presente informe.

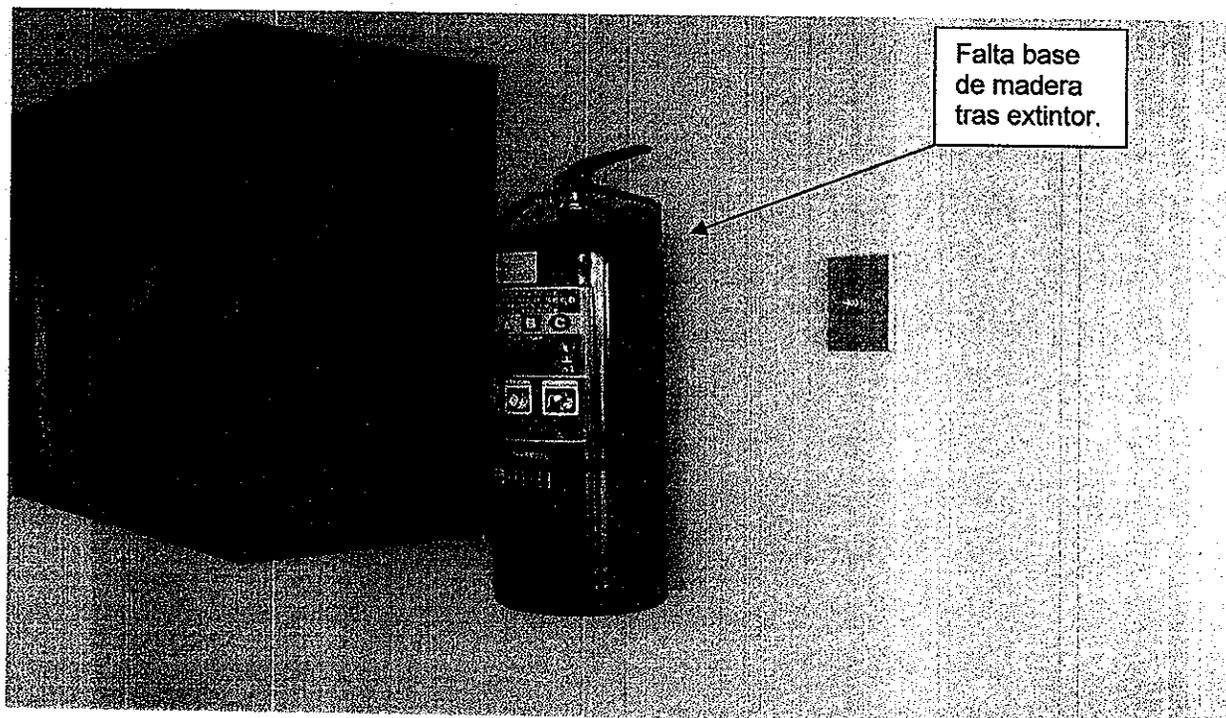
b) Se determinó que no se instalaron las placas bases de madera aglomerada que sujetan los extintores de incendio, señaladas en la partida N° 3.11.2, "Extintores contra Incendio", de las Especificaciones Técnicas del contrato. Ver fotografía N° 10.

Fotografía N° 10: Extintor de incendio sin base de sustentación.

En relación a la partida N° 3.11.2, "Extintores contra incendio", el Servicio señala que en conformidad a la vigencia del período de garantía, la fijación ejecutada para los extintores de incendio se cambió por la solución de fijación especificada, siendo recibida conforme por el IFO que suscribe.

Esta observación se levanta, ya que se comprobó en terreno la instalación de las placas bases de madera aglomerada que sujetan el extintor de incendio, tal cual se especificó en el contrato.
