Dirección Regional de Arquitectura del Libertador General Bernardo O'Higgins

Número de Informe: 25/2012
20 de mayo de 2013

INFORME FINAL N° 25, DE 2012, SOBRE
AUDITORIA CONSTRUCTIVA EFECTUADA
EN LA DIRECCIÓN DE ARQUITECTURA.

RANCAGUA, 20 de mayo de 2013

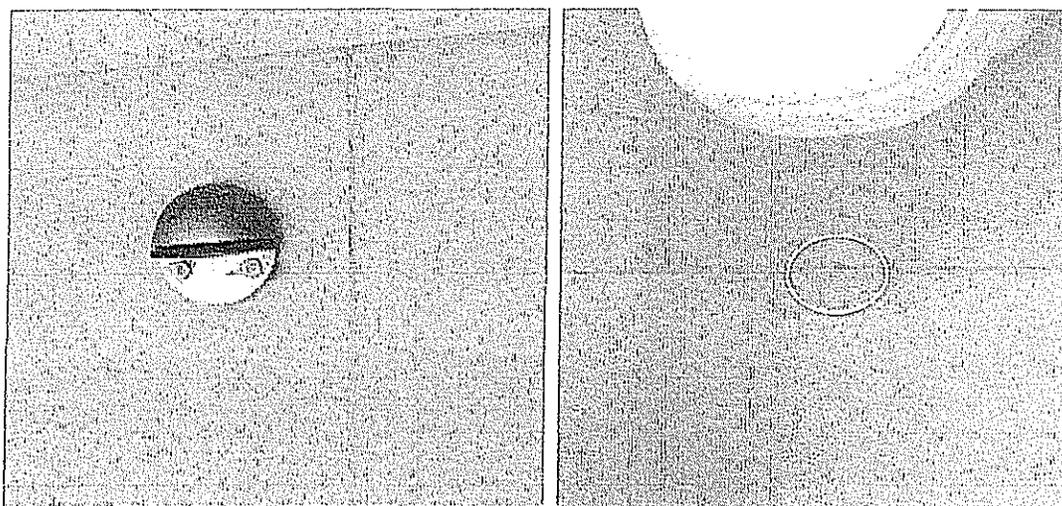
Fotografía N° 10: Vista de palmeta de mármol de revestimiento exterior se encuentra trisado.

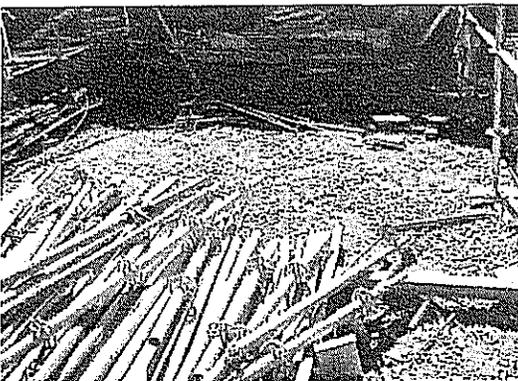
b) A la data de la fiscalización, se observó deficiencias de higiene y seguridad, advirtiéndose baños y comedores de trabajadores sin puerta, además de que las duchas no contaban con agua caliente, condiciones inseguras debido a cables energizados dispuestos desordenadamente, vulnerándose lo estipulado en el ítem A.2.10, de las especificaciones técnicas generales sobre aseo y orden de la obra; además de las disposiciones consagradas en el decreto supremo N° 594, de 1999, del Ministerio de Salud, que aprueba el reglamento sobre condiciones sanitarias y ambientales básicas en los lugares de trabajo. Estas deficiencias se aprecian en las fotografías 49, 50, 51, 52, 53, 54 y 55.

Fotografía N° 50: Vista de una de las zonas de la obra con presencia de materiales acopiados en el suelo, sin delimitar si son áreas de trabajo o son áreas de circulación bloqueadas con materiales.

En su respuesta, el servicio indica que tales deficiencias fueron oportunamente corregidas, lo que da cuenta mediante las fotografías de la N° 4 a la N° 10 de su oficio de respuesta.

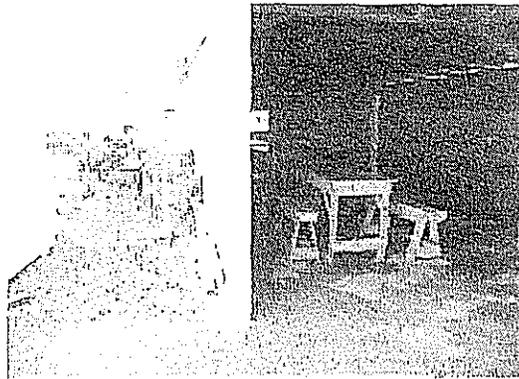
Fotografía N° 53: Vista del comedor de trabajadores sin malla mosquitera en ventanas y sin puerta de acceso al comedor, quedando éste abierto a la entrada de insectos y partículas contaminantes a los alimentos.

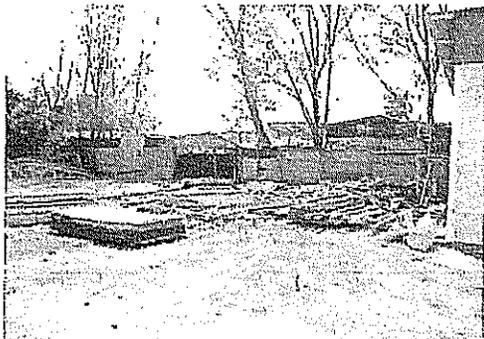
Fotografía N° 54: Vista de acumulación de materiales y también escombros al costado del colegio colindante.

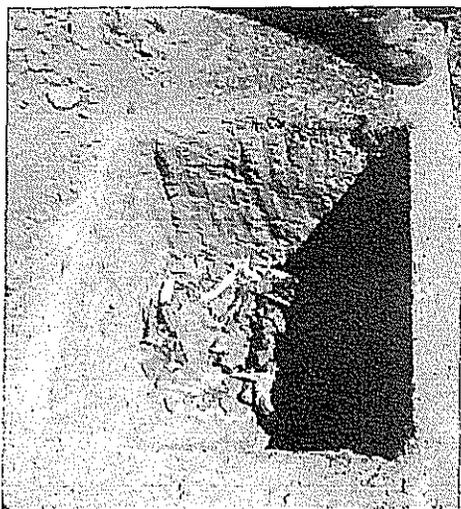
Fotografía N° 68: Vista de excavación en vereda peatonal, cuya calle se encuentra abierta al público y no está debidamente señalizada para evitar eventuales caídas.

Al respecto, el servicio señala que esta situación fue corregida posteriormente por el contratista, ya que en la visita siguiente del inspector técnico de la obra, se verificó que la deficiencia estuviera enmendada.

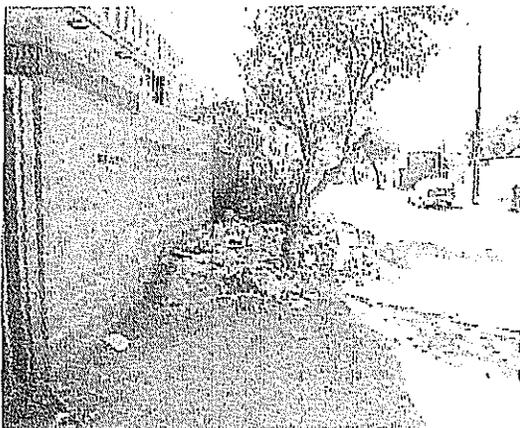
c) A la data de la fiscalización se pudo constatar que se acopia basura proveniente de la obra en las afueras de ésta, vulnerando el numeral 1.3, de las especificaciones técnicas con respecto al cuidado de los espacios exteriores, pavimentos, árboles y jardín (fotografías 74 y 75).

Fotografía N° 74: Vista exterior de la obra, en donde se encuentra acopiado desechos provenientes de las faenas de construcción, sin permitir paso peatonal, ni cuidar los árboles.

Al respecto, la entidad reconoce que el acopio de escombros y residuos fue una constante en esta obra, señalando que esta situación fue advertida en el libro de obras del contrato.

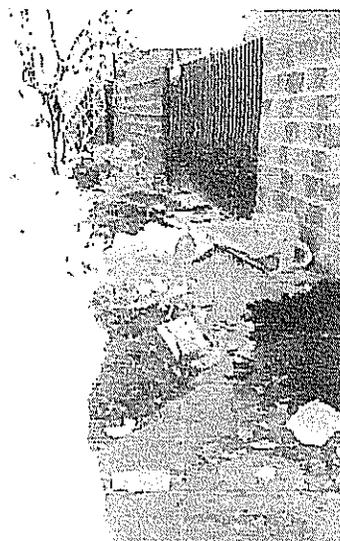
Fotografía N° 75: Detalle de desechos acopiados fuera de la obra, en la vereda.

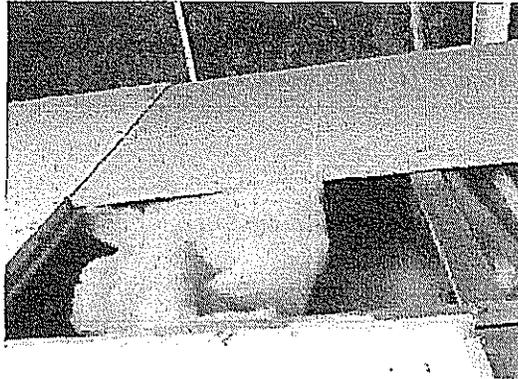
Fotografía N° 79: Vista de aislación acústica, que no se extiende por todo el tabique, faltando esta inclusive en el tabique tapado.

Sobre estas deficiencias el servicio señala que éstas fueron detectadas por la ITO las que fueron desarmadas y mejoradas.

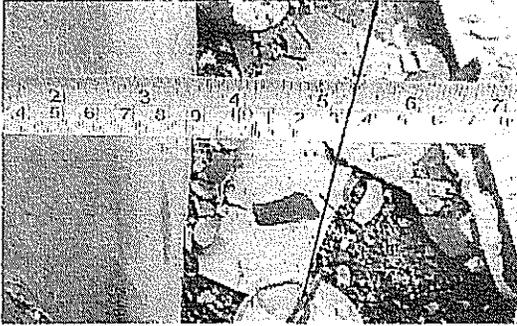
a) Desaplomes desde 13 a 17cms. en muros de 8.1metros de altura, ubicados en los ejes P, 3A y 8ª, en que la acción correctiva, indicada verbalmente, habría sido colocar malla Acma C139 en los muros con sobrecarga, indicación que no cuenta con el respaldo de un informe del ingeniero calculista (fotografías 84, 85, 86 y 87).

Fotografía N° 85: Vista de la medición del desaplome del muro ubicado en el eje P.

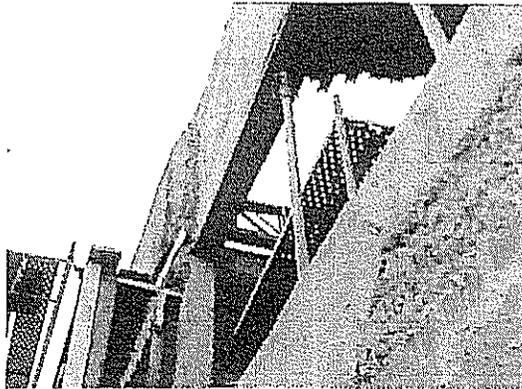
Fotografía N° 86: Vista de la viga de coronación del eje P, con sobrecarga de 15 cm.

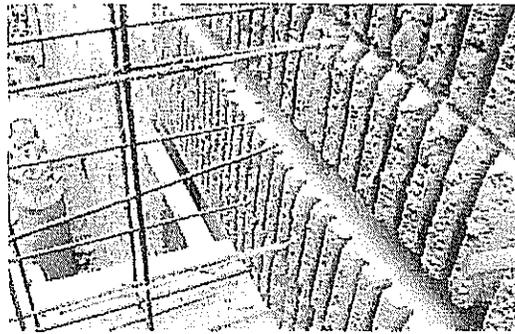
A lo anterior, se agrega que gran cantidad de fierros de construcción que armaban algunas vigas y muros, no correspondían a lo indicado en los planos de cálculo (fotografías 88 y 89).

Fotografía N° 88: Vista de una viga que no se encontraba anclada.

Al respecto, el servicio señala que los paramentos de bloques fueron instalados correctamente con sus tensores y escalerillas confinados entre vigas, pilares y/o machones, y que respecto a la fotografía 88, esta corresponde a la losa de conexión con el edificio existente, cuyos detalles fueron aportados con posterioridad por parte del ingeniero calculista. A su vez indica que estos sectores se encontraban sin avance y ejecución al momento de la fotografía.
