REMITE INFORME FINAL N°1, DE 2012,
 SOBRE FISCALIZACIÓN TÉCNICA
 EFECTUADA AL EDIFICIO MONEDA
 BICENTENARIO.

INFORME FINAL
FISCALIZACIÓN TÉCNICA N°1/2012

1. Nombre del Contrato : Construcción Edificio Moneda Bicentenario
2. Mandante : Ministerio de Obras Públicas
3. Comuna : Santiago
4. Provincia : Santiago

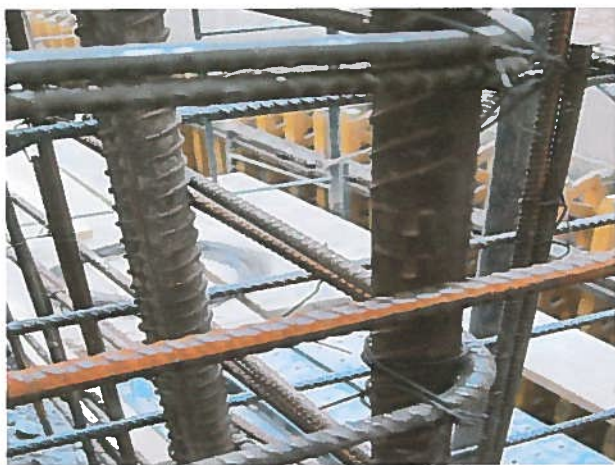
Fotografía N°11
Lugar: 4° Subt., en eje 8 – b.
Detalle: Fierro de diámetro 22 mm. corresponde a lo señalado en plano EST – 36.
Fecha: 15.05.12

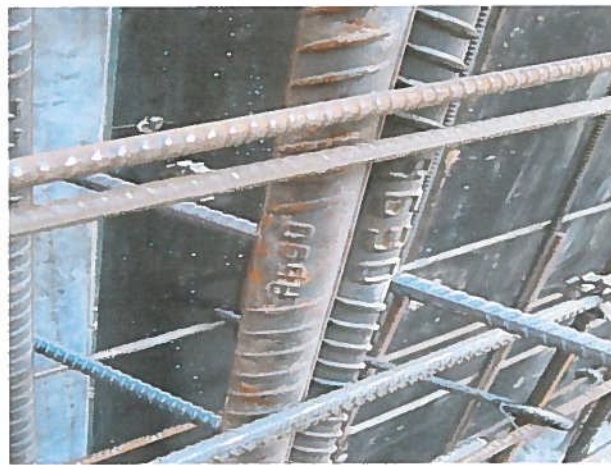
Fotografía :N°12
Lugar: 4° Subt., en eje 8-b
Detalle: Corresponde a lo especificado, acero CAP calidad A 63—42.
Fecha: 15.05.12

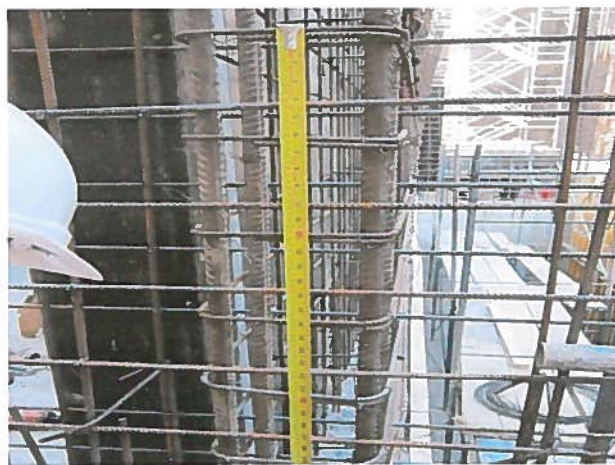
Fotografía N°13
Lugar: 4° Subt., muro en eje 8—b.
Detalle: Fierro estribos de 8 mm. @ 15 cm. conforme a planos de estructuras de terreno.
Fecha: 15.05.12

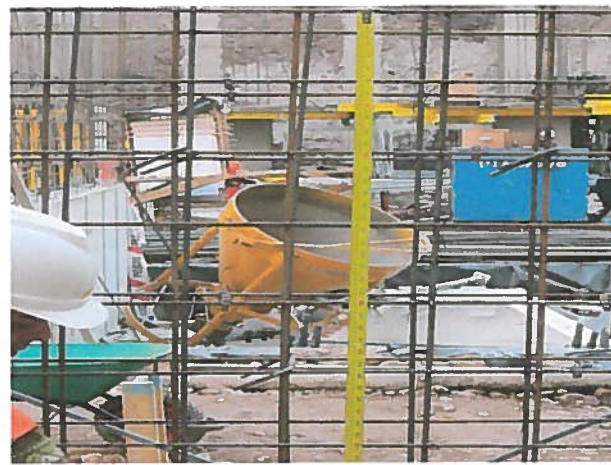
Fotografía N°14
Lugar: 4° Subt., muro en eje 8—b
Detalle: Fierro en malla de 8 mm. @ 15 cm. horizontal de acuerdo con plano de terreno.
Fecha: 15.05.12

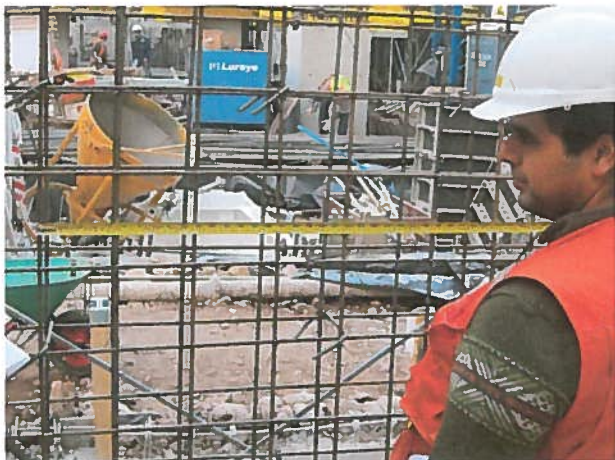
Fotografía N°15
Lugar: 4° Subt., en eje 8 – b.
Detalle: Fierro en malla de 8 mm. @ 15 cm. vertical de acuerdo con plano de terreno.
Fecha: 15.05.12

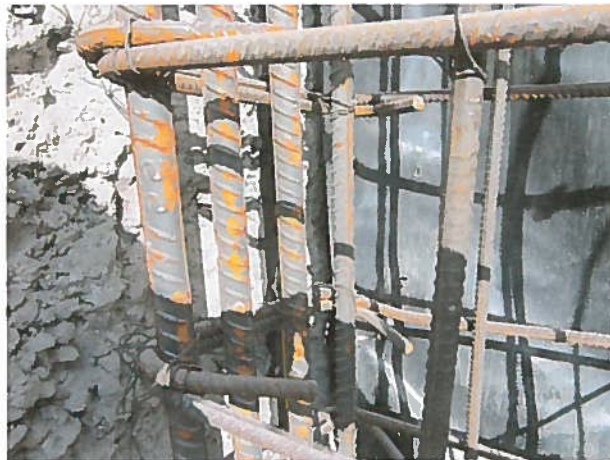
Fotografía N°16
Lugar: 4° Subt., en eje A, entre pilas 4 y 5.
Detalle: 4 fierros de 22 mm. en cabezales de muro de acuerdo con plano de terreno.
Fecha: 15.05.12

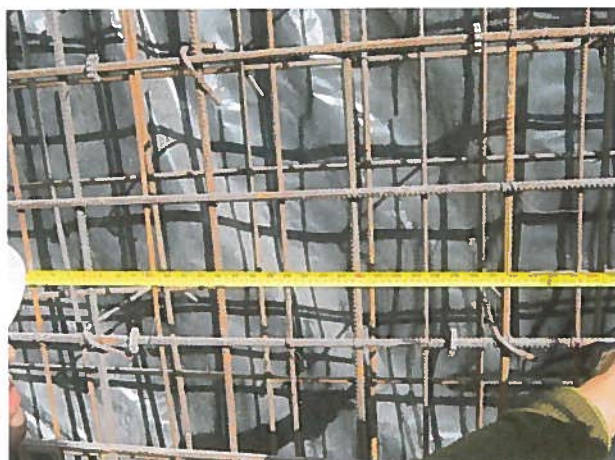
Fotografía N°17
Lugar: 4° Subt., de eje A, entre pilas 4 y 5.
Detalle: Fierros verticales de 12 mm. a 20 cm. en muro de acuerdo con plano de terreno.
Fecha: 15.05.12

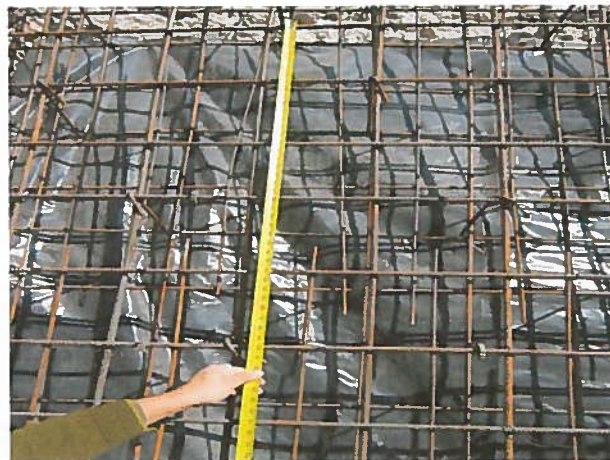
Fotografía N°18
Lugar: 4° Subt., en eje A, entre pilas 4 y 5.
Detalle: Fierros horizontales de 12 mm. en muro de acuerdo con plano de terreno.
Fecha: 15.05.12

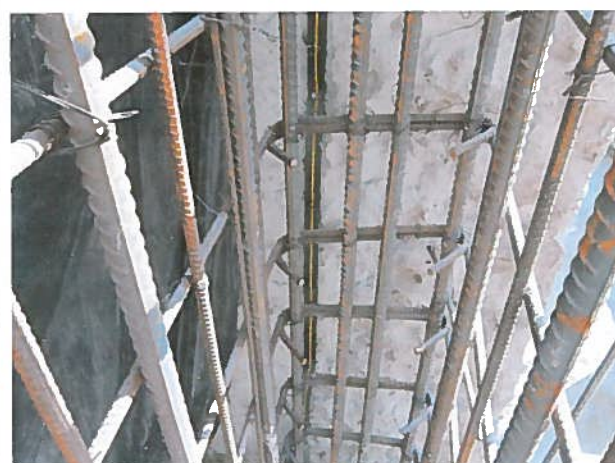
Fotografía N°19
Lugar: 4° Subt., En cabezal de encuentro de Eje A con eje 10. Detalle: 4 fierros de 22 mm. de acuerdo con plano de terreno.
Fecha: 15.05.12

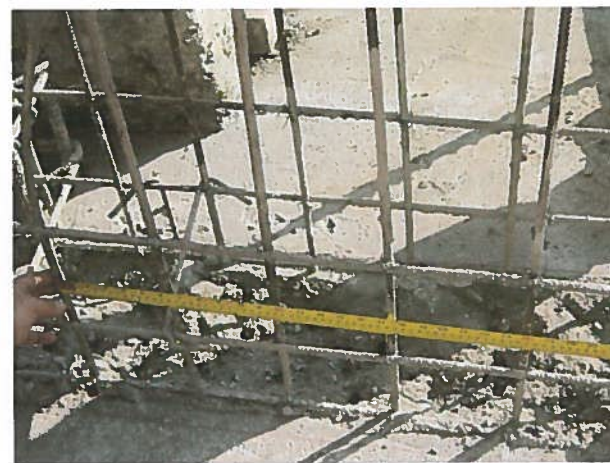
Fotografía N°20
Lugar: 4° Subt., en Eje A
Detalle: Fierros verticales de 10 mm. a 15 cm. de acuerdo con plano de terreno.
Fecha: 15.05.12

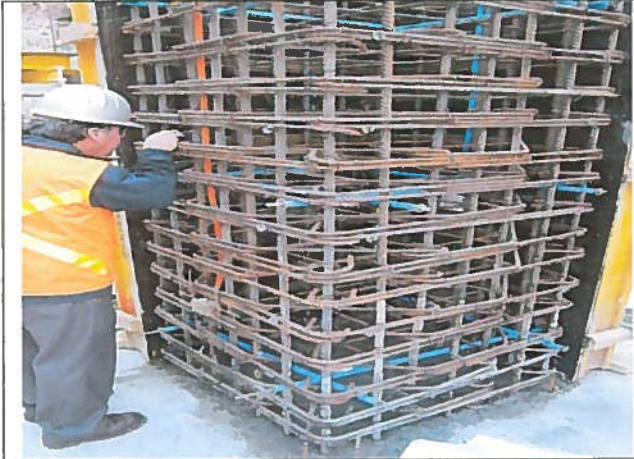
Fotografía 21
 Lugar: 4° Subt., Pilar cruce Eje E-1 y 3-A
 Detalle: 7 fierros de 25 mm., de acuerdo con el plano de terreno.
 Fecha: 15.05.12

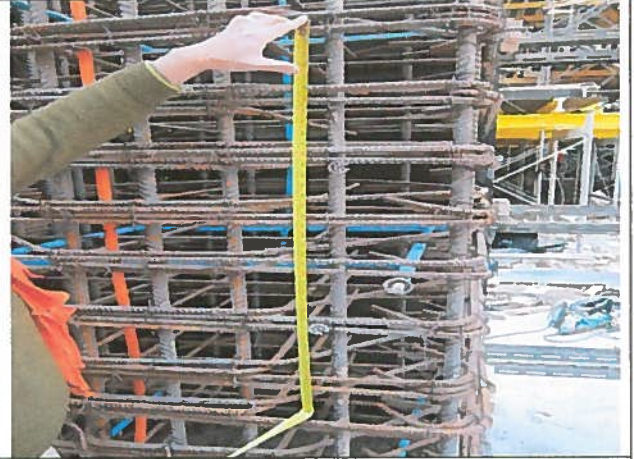
Fotografía N°22
 Lugar: 4° Subt., Pilar cruce Eje E-1 y 3-A
 Detalle: 7 fierros de 16 mm. a 15 cm., de acuerdo con el plano de terreno.
 Fecha: 15.05.12

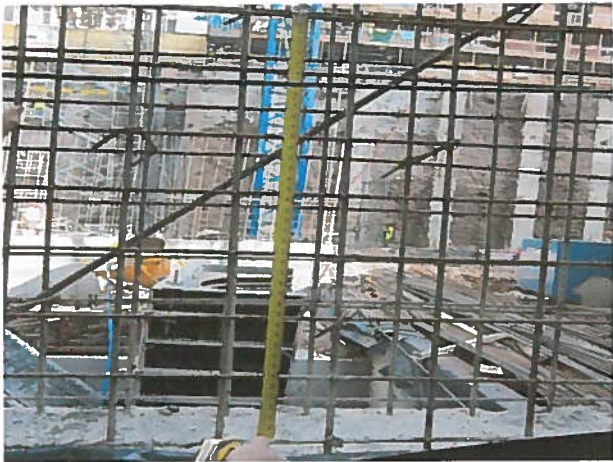
Fotografía N°23
 Lugar: 4° Subt., en muro en eje G2, entre Ejes 6-A y 7-C.
 Detalle: Fierros horizontales de 10 mm. a 15 cm. de acuerdo con plano de terreno.
 Fecha: 15.05.12

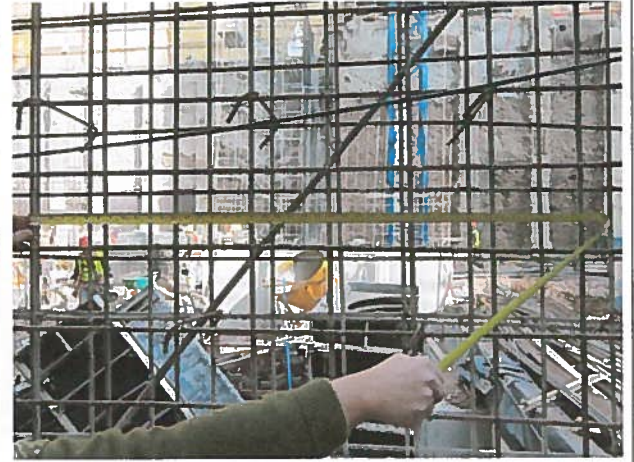
Fotografía N°24
 Lugar: 4° Subt., muro en eje G2, entre Ejes 6-A y 7-C.
 Detalle: Fierros verticales de 10 mm. a 15 cm. de acuerdo con plano de terreno.
 Fecha: 15.05.12

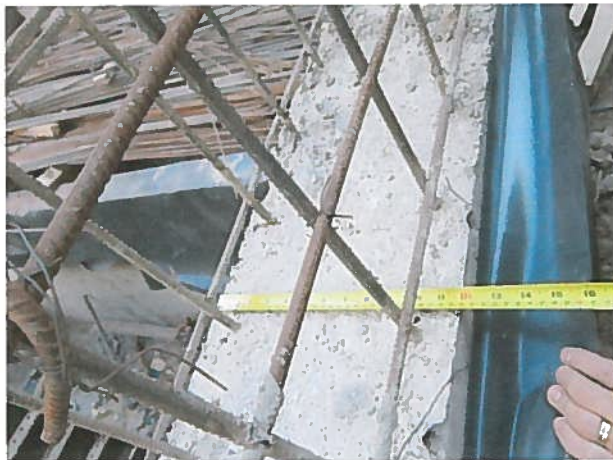
Fotografía N°25
 Lugar: 4° Subt., muro de Eje G2, entre Ejes 6-A y 7-C. Detalle: Espesor 30 cm de acuerdo con plano de terreno.
 Fecha: 15.05.12

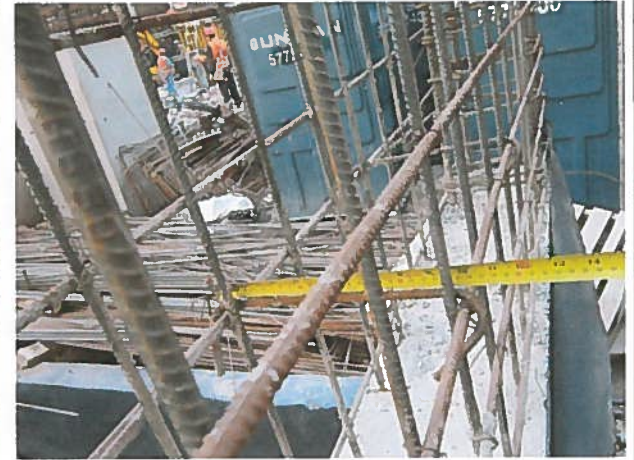
Fotografía N°26
 Lugar: 4° Subt., muro en eje G2, entre Ejes 6-A y 7-C. Detalle: Traba de largo 27 cm de largo, lo cual permite espesor mínimo de 1.5 cm, de acuerdo con plano de terreno.
 Fecha: 15.05.12

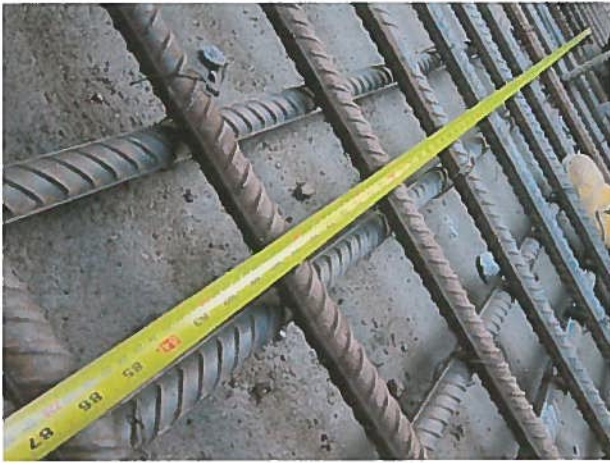
Fotografía N°27
Lugar: 4° Subt., en fundación de cruce de Eje 8-A con Eje C.
Detalle: Fierro dirección oriente – poniente de 32 mm. a 18 cm., de acuerdo con plano de terreno.
Fecha: 15.05.12

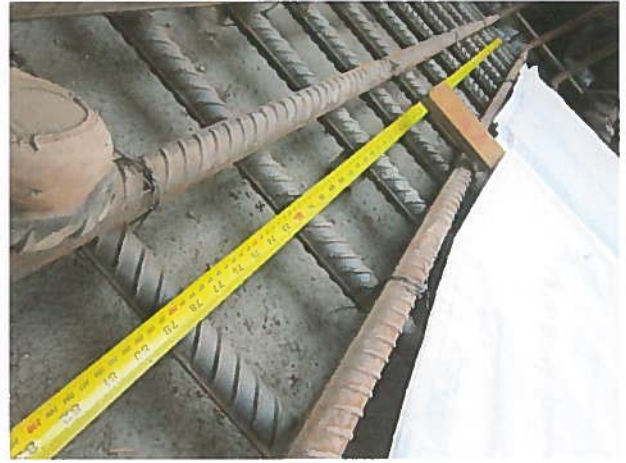
Fotografía N°28
Lugar: 4° Subt., en fundación de cruce de Eje 8-A con Eje C.
Detalle: Fierros de 32 mm. a 18 cm., en dirección norte – sur, de acuerdo con plano de terreno.
Fecha: 15.05.12
