Adjunto, remito a Ud., para su conocimiento y fines pertinentes, Informe Final N° 853, de 2015, sobre auditoría de infraestructura al contrato "Reposición Hospital de Puerto Natales", a cargo de la Dirección de Arquitectura, Región de Magallanes y de la Antártica Chilena.

INFORME FINAL N° 853, DE 2015, SOBRE  
AUDITORÍA DE INFRAESTRUCTURA AL  
CONTRATO "REPOSICIÓN HOSPITAL DE  
PUERTO NATALES", A CARGO DE LA  
DIRECCIÓN DE ARQUITECTURA REGIÓN  
DE MAGALLANES Y DE LA ANTÁRTICA  
CHILENA.

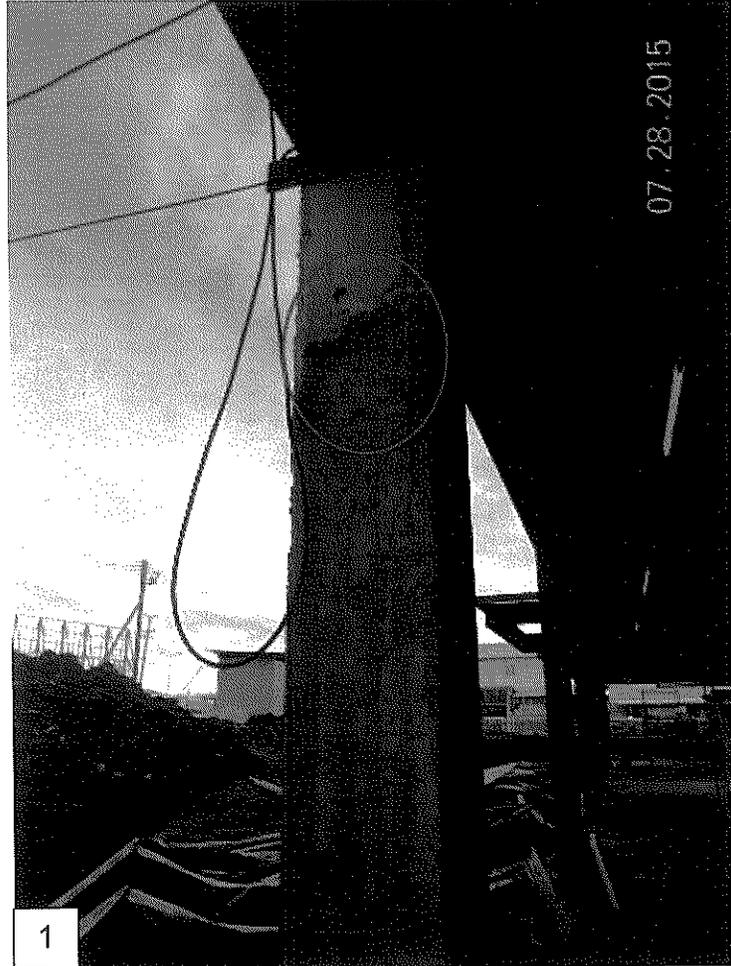
1. Defectos e imperfecciones en los elementos de hormigón.

En visita a terreno, los días 27, 28 y 29 de julio, se detectaron defectos constructivos e imperfecciones en los elementos de hormigón tales como, nidos de piedra y oquedades en juntas de hormigonado, fallas en las juntas de los encuentros entre pilares y vigas, grietas en juntas de hormigonado de muros, enfierraduras dobladas, disgregación del hormigón en la base de los pilares, y segregaciones del hormigón en base de muros, así como porosidades e imperfecciones.

NIVEL	ELEMENTO	UBICACIÓN	DEFECTO	FOTOGRAFÍA
Zócalo	Pilar	Edificio C, Eje B7 con Eje BI	Grietas en Junta de Hormigonado	1 - 2 - 3
Zócalo	Pilar	Edificio C, Eje B8 con Eje BI	Grietas en Junta de Hormigonado	4 - 5 - 6 - 7
Zócalo	Muro	Edificio C, Eje BB entre ejes B12 y B16	Nidos de Piedra y oquedades en Junta de Hormigonado	8 - 9 - 10 - 11 - 12 - 13
Zócalo	Viga de Fundación	Edificio C, Eje B16 Prima, Entre BB y BC	Enfierraduras dobladas	14 - 15
Zócalo	Pilar	Edificio C, Eje BB entre ejes B7 y B8	Disgregación del Hormigón en base del pilar	16 - 17 - 18
Zócalo	Muro	Edificio C, Eje BB entre ejes B7 y B8	Disgregación del Hormigón en base del muro	19 - 20 - 21
Zócalo	Muro	Edificio C, Eje B7 entre BC y BH	Grietas en Junta de Hormigonado	22 - 23 - 24
Zócalo	Muro	Edificio C, Eje B12 entre BC y BE	Grietas en Junta de Hormigonado	25

Por lo tanto, revisada la documentación proporcionada por el servicio, y de acuerdo a la visita a la obra realizada el viernes 4 de diciembre de 2015, por esta Entidad de Control, se pudo verificar el cumplimiento de los protocolos de reparación señalados en su respuesta, comprobando en dicha oportunidad la reparación de los defectos detectados en los elementos de hormigón armado descritos en el anexo N° 2 del presente informe, por lo que este Órgano
