Número de Informe: 50/2012
27 de mayo de 2013

INFORME FINAL N°50, DE 2012, SOBRE
AUDITORÍA TRANSVERSAL A LOS
CONTRATOS DE OBRAS RELACIONADOS
CON LA RECONSTRUCCIÓN POST-
TERREMOTO EN LAS DIRECCIONES DE
ARQUITECTURA, OBRAS PORTUARIAS Y
VIALIDAD, DEL MINISTERIO DE OBRAS
PÚBLICAS.

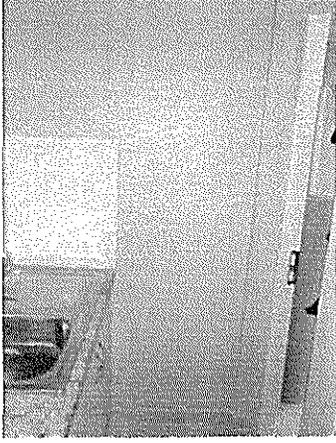
b) La cerámica de muro en kitchenette, pagada íntegramente a plena conformidad de la inspección fiscal en el estado de pago N°5, de 9 de julio de 2012, correspondiente a la quinta etapa y recepcionada provisionalmente sin observaciones mediante acta de 29 junio de igual año, no fue instalada de piso a cielo, incumpliendo lo señalado en el numeral 3.6.2.2 de las especificaciones técnicas (anexo N°2, fotografía N°4).

<p>Fotografía N°3: Puerta de acceso a sala multiuso.</p>	<p>Fotografía N°4: Cerámico de muro de kitchenette no se instaló de piso a cielo.</p>

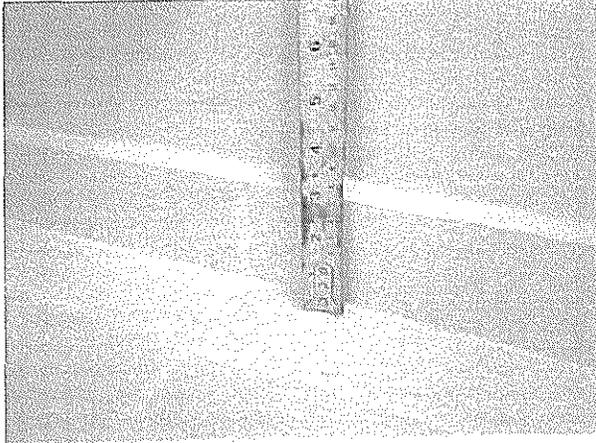
de 8 centímetros en vez de 10, apartándose de lo previsto en el numeral 3.6.5.1.1 de las especificaciones técnicas (anexo N°2, fotografía N°5).

<p>Fotografía N°5: Guardapolvo de porcelanato de 8 centímetros de altura.</p>	<p>Fotografía N°6: Falta tope de goma en puerta de acceso a vestidores del primer piso.</p>

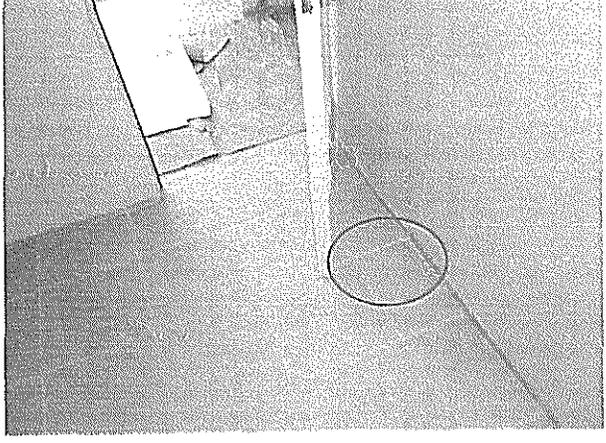
d) Falta la instalación de topes de goma junto a puertas de acceso a vestidores y duchas del primer piso y puerta de acceso al edificio nuevo de oficinas. No obstante lo anterior, éstos fueron pagados íntegramente en el citado estado de pago N°6, y recepcionados provisionalmente mediante la referida acta (anexo N°2, fotografías N°6 a 8).

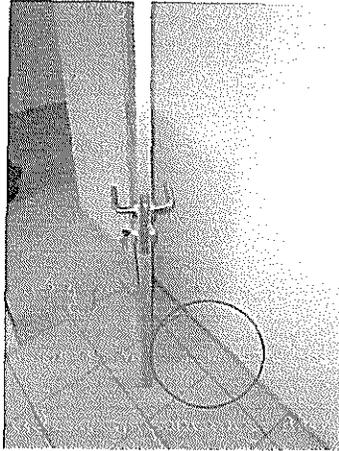
Fotografía N°7: Falta tope de goma en puerta de acceso a duchas del primer piso.

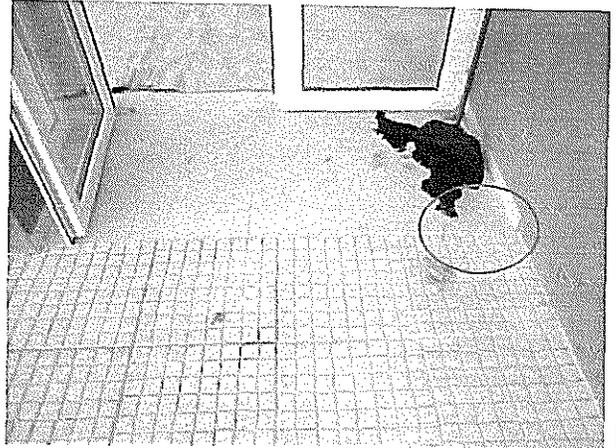
Fotografía N°8: Falta tope de goma en puertas de acceso al edificio de oficinas.

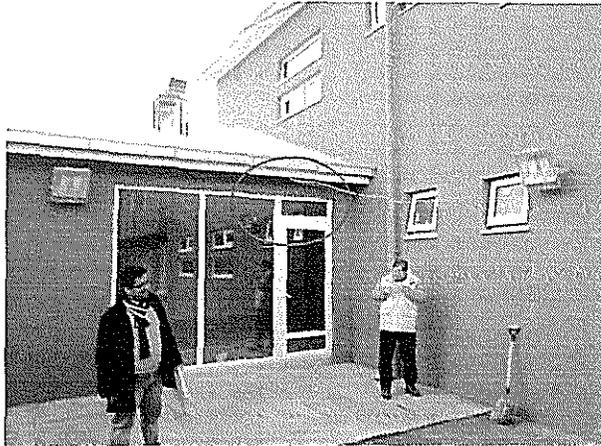
e) No se instaló el foco proyector perimetral sobre el acceso a la sala multiuso (costado derecho), conforme a lo indicado en el plano "Planta de alumbrado primer nivel" (anexo N°2, fotografía N°9 y figura N°1).

Fotografía N°9: Falta instalación de foco proyector perimetral sobre acceso a sala multiuso.

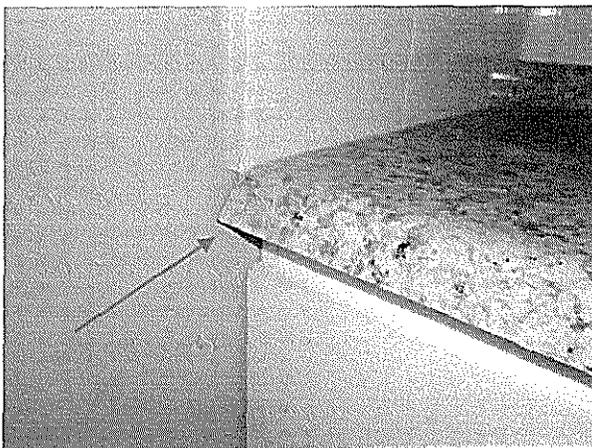
f) En el mueble de lavaplatos de la kitchenette se encontraba despegada parte de la cubierta descrita en el numeral 3.6.11.4 de las especificaciones técnicas (anexo N°2, fotografía N°10).

Fotografía N°10: Cubierta de mueble de kitchenette despegada.

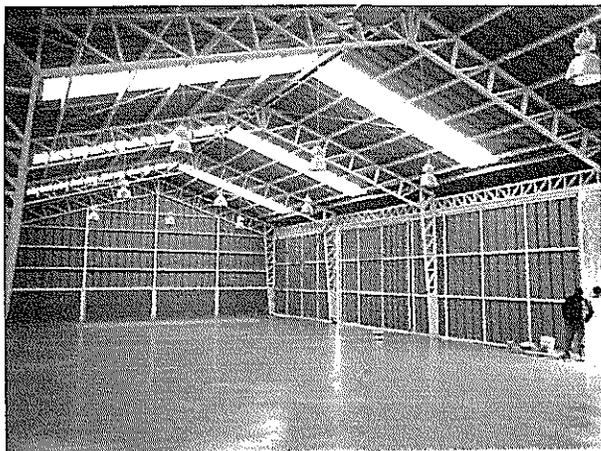
a) En los extremos del galpón N°1 no se ejecutó el sistema de arriostamiento metálico consignado en el plano de estructura de cubierta -elevación de ejes A y B-, y detallado en el numeral 2.11 de las especificaciones técnicas, pese a ser representado por el inspector fiscal al contratista en el folio N°13 del libro de obras, de 8 de febrero de 2012. Cabe señalar que esta partida fue pagada íntegramente en el estado de pago N°3, de 22 de mayo de igual año, de la tercera etapa, la que fue recepcionada provisionalmente mediante acta de 9 de mayo de dicha anualidad (anexo N°2, fotografías N°s12 a 14 y figura N°2).

Fotografía N°12: Vista elevación eje A

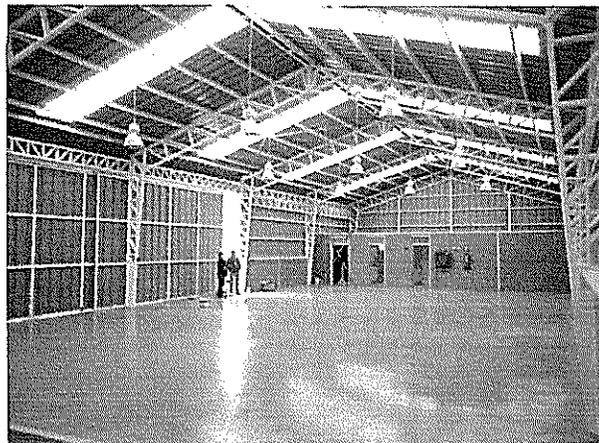
Fotografía N°13: Vistas ejes A y B de galpón N°1 sin sistema de arriostamiento en sus extremos.

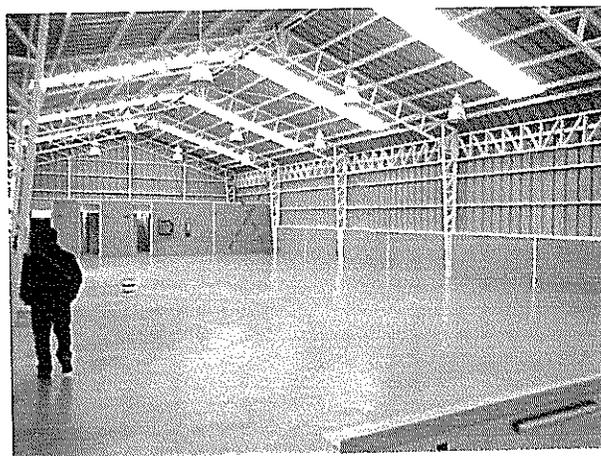
Fotografía N°14: Vistas ejes A y B de galpón N°1 sin sistema de arriostamiento en sus extremos.

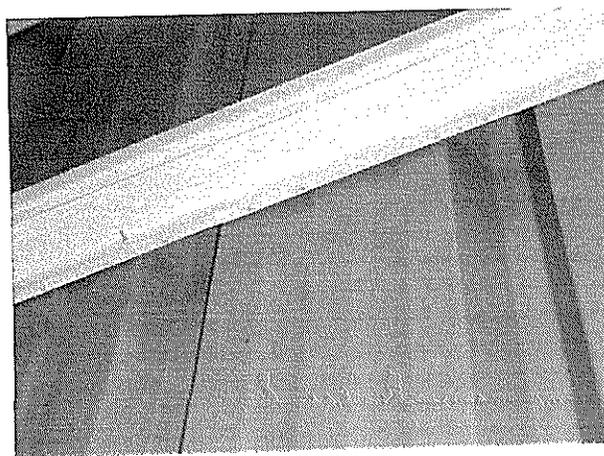
Fotografía N°16: Galpón N°1: Falta de cubrimiento de pintura bajo vigas metálicas.

La entidad examinada reconoció la deficiencia detectada, sin embargo agregó que ésta fue corregida con la aplicación de esmalte y pintura intumescente antes de la recepción provisoria, adjuntando fotografías que lo evidencian.

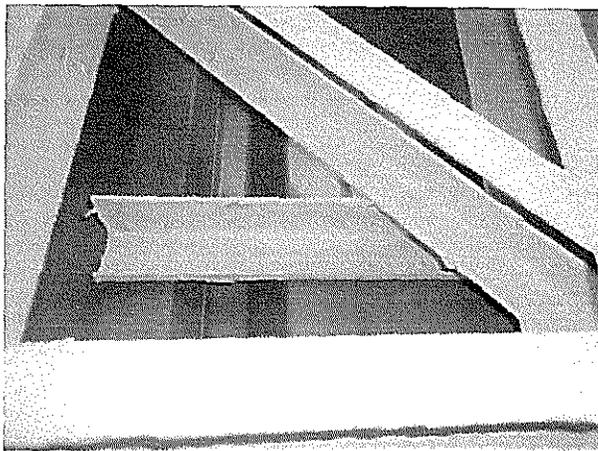
Fotografía N°19: Galpón N°2: Falta de cubrimiento de pintura bajo vigas metálicas.

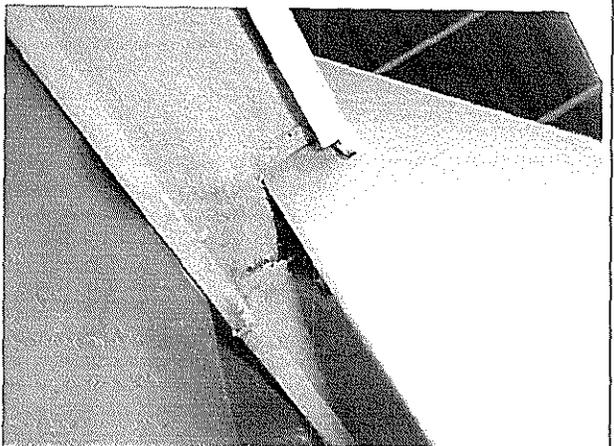
Fotografía N°20: Falta de cubrimiento de pintura bajo vigas metálicas.

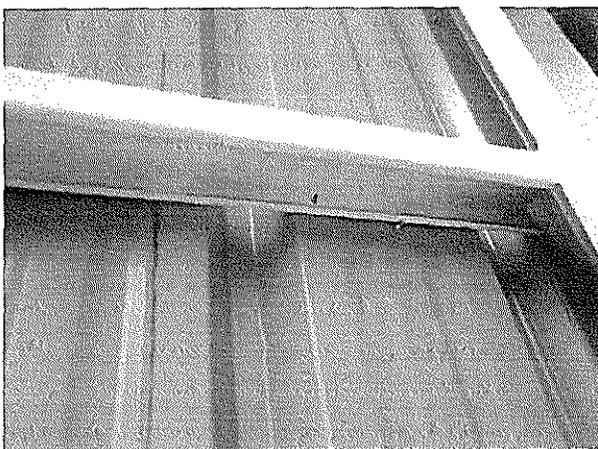
Fotografía N°21: Falta de cubrimiento de pintura bajo vigas metálicas.

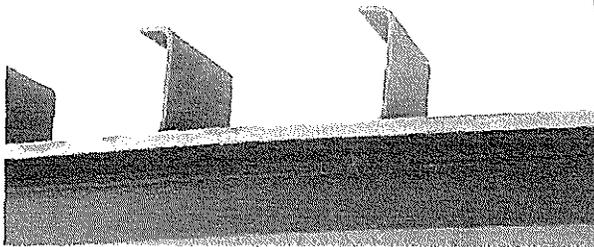
Fotografía N°9: Viga longitudinal instalada con presencia de oxido.

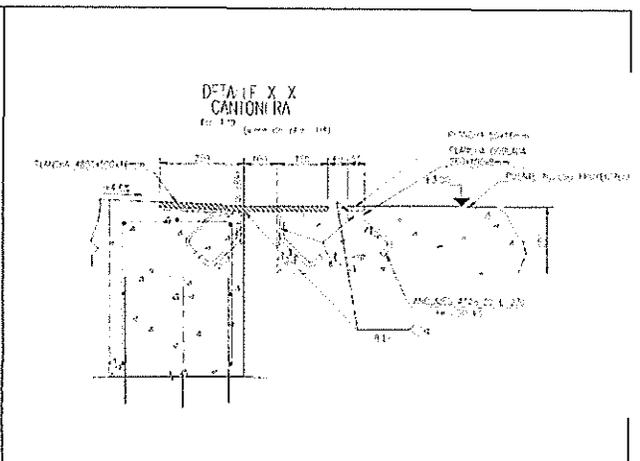
Fotografía N°7: Junta de dilatación sin plancha de refuerzo de borde de apoyo deslizante entre rampa de atraque y puente de acceso.

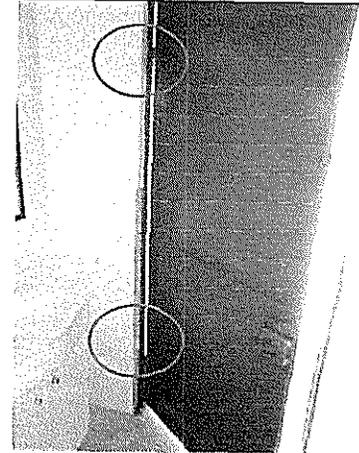
Fotografía N°13: Dos de tres bisagras instaladas en puerta metálica de baño de hombres.

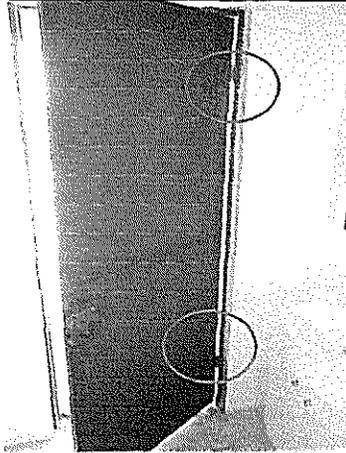
Fotografía N°14: Dos de tres bisagras instaladas en puerta metálica de baño de mujeres.

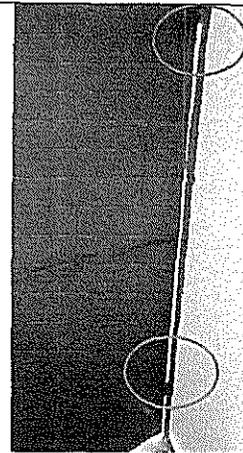
Fotografía N°15: Dos de tres bisagras instaladas en puerta metálica en oficina existente remodelada.

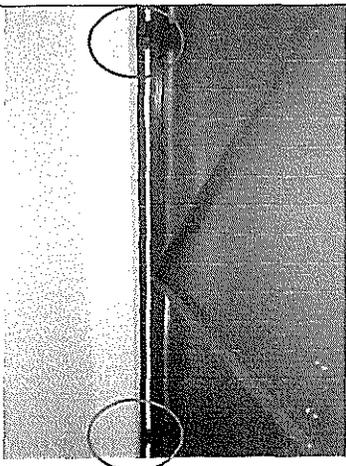
Fotografía N°16: Dos de tres bisagras instaladas en puerta metálica de nueva oficina del sindicato

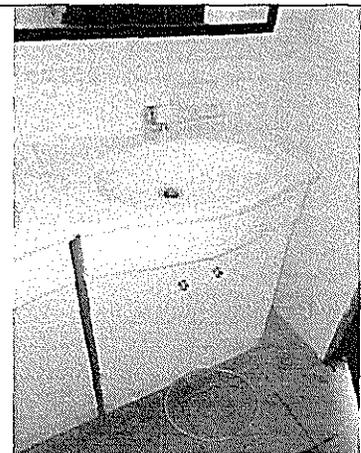
Fotografía N°17: Falta tope de goma en puerta de acceso de baño de hombres.

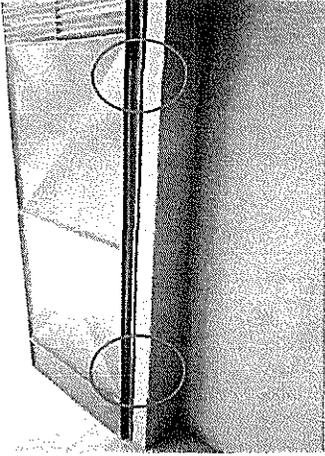
<p>Fotografía N°30: Módulo de boxes: Instalación de 2 de 3 bisagras tipo pomel por hoja en puertas metálicas.</p>

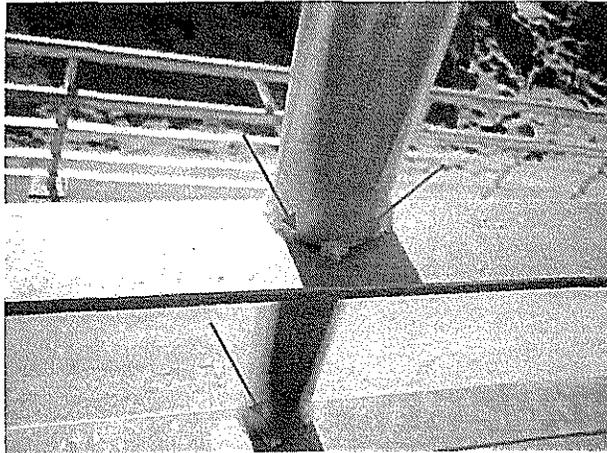
Fotografía N°9: Discontinuidad de cordón de soldadura en baranda metálica.

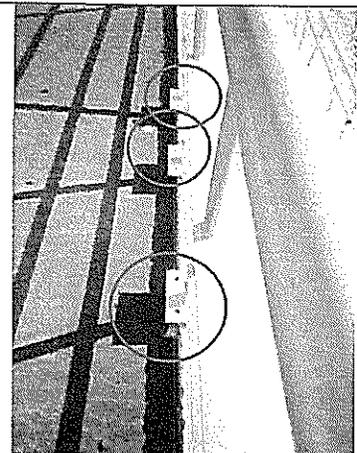
Fotografías N^{os} 13 y 14: Falta de sujeción a muro de coronamiento de hormigón de pletina galvanizada de baranda metálica.

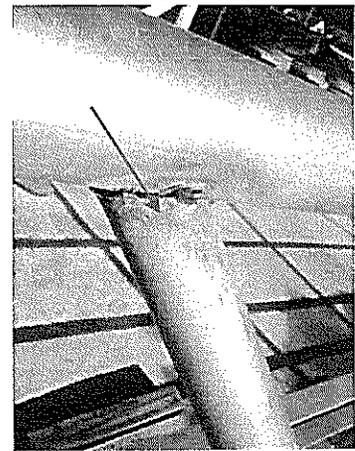
Fotografía N^o15: Falta de pernos de sujeción de pletina galvanizada en muro rompeolas.

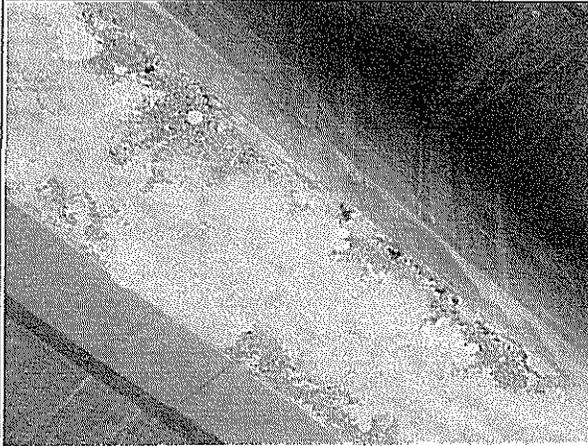
Fotografía N°4: Nidos de piedra en viga central entre estribo E-1 y cepa.

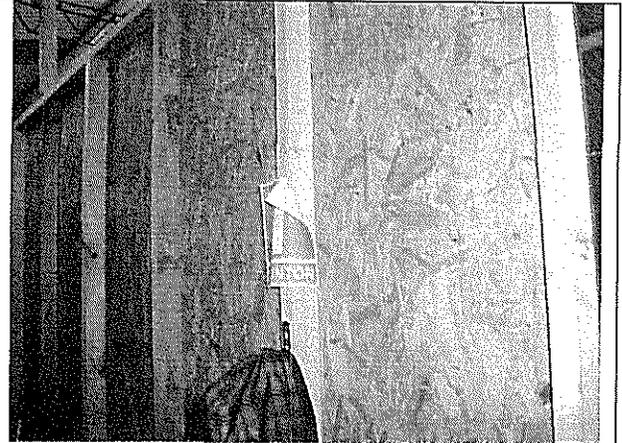
Fotografías N°5: Ausencia de extintor en laboratorio de autocontrol.
